Bostadsrättsföreningen

SKÅPBO
Enskede

UNDERHÅLLSPLAN för åren 2015-2044
FÖR DET LÅNGSIKTIGA PERIODISKA UNDERHÅLLET

BESTÄLLARE: Bostadsrättsföreningen SKÅPBO
KONSULT: Restate Bjurfors Isaksson Brolin AB
Stockholm 2015-05-28

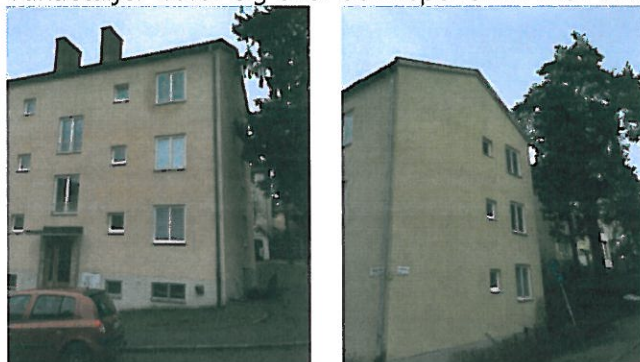
Vindskivor och stuprör är i behov av en underhåll.

Stuprören har klarat av snö mängd. Förslag: att takvärme installeras för att säkerställa att inte stuprören sprängs av isen och därefter vattenbegjuter tegelfasaden som då skadas med frostsprängning och i slutändan uppstår fuktskador i väggkonstruktionen. Stuprören är inte i behov av underhållsmålning i dagsläget. Takavvattning som leder dagvattnet till stuprör efter fasaden ner till dagvattenledning. Men en genomgång av samtliga stuprör bör göras omgående.

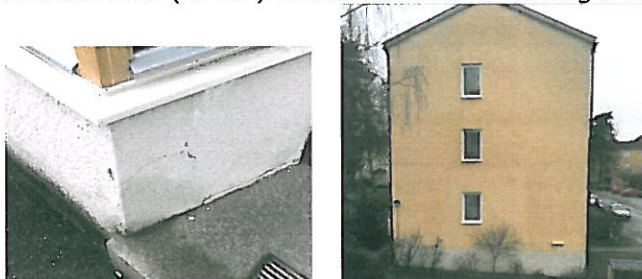
Källare och husens sockel renoverades under år 1994. I källarplan finns synliga fuktskador från innerväggar genom att gipsputs lossnat samt bomutrymme bakom befintlig puts. Sockeln har putsade ytor med små sprickbildningar samt att vissa ytor saknar puts. Invändigt i källaren finns spår av markstigande fukt, viktigt att all målning i källarplanet utförs med kalkfärg, kalkfärgen klarar att transportera ut eventuell fukt (se 1.7) till skillnad från silikatfärger som kapslar in fukten.

Putsade fasader och balkongerna är i behov av rengöringen, dessa fasadytor kan genomföras med skylift och då rengör man med blästringsprincipen med torr is (kolsyreis). Då försvinner smuts, sot och andra föroreningar helt och hållet.

- *Kostnad för underhåll av sockelytor som påvisar synliga skador från markplan, är ca 75.000kr, år 2016*
- *Kostnad för torr isblästring av fasadytor, är ca 235.000kr, år 2016*

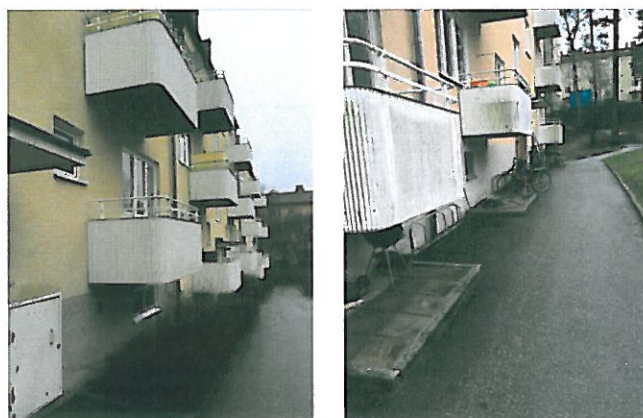
Balkonger med plåtskärm

Balkonger finns mot innergården och gatan. Inga synliga sprickbildningar i framkant eller runt infästningar för balkongräcken i aluminium från markplan. Balkongerna renoverades år 2004. Balkongerna är i stort behov av rengöring, förslagsvis med blästringsmetoden av torr is.

- *Kostnad för blästring av balkongfronter, är ca 110.000kr, år 2016*

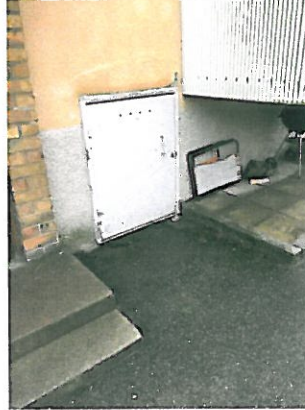
Förslag restavfallslucka igen muras

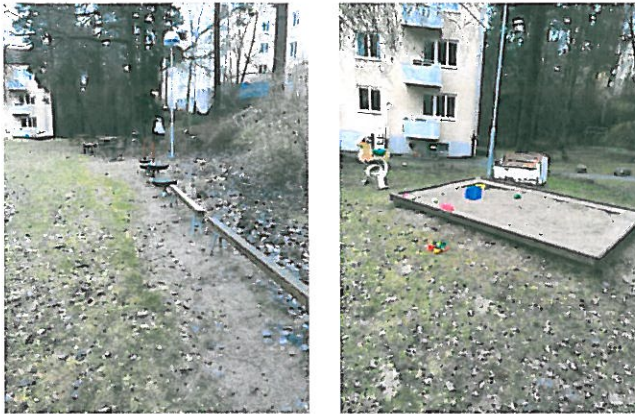
Lekplatsen är utrustad med div lekutrustning, uppgifter om lekplatsbesiktning saknas.

Lekplatser: Lekplatser och lekutrustning skall besiktigas sedan den 1:a januari 1999, enligt svensk standard SS-EN 1176-1177 skall alla lekplatser säkerhetsbesiktigas varje år. Besiktningen utförs av en person som har kunskap om lekplatsstandarden och skall vara certifierad besiktningsman.

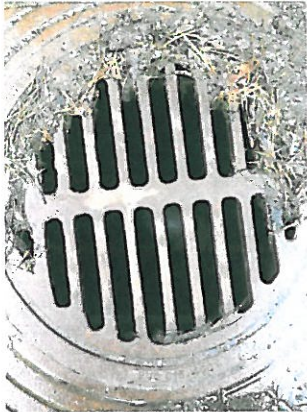
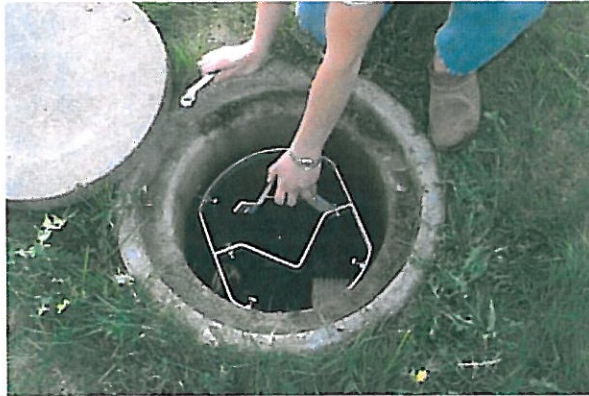
Dagvattenbrunnar saknar helt fallskydd Montering av fallskydd

Dagvattenbrunn, rensbrunn, tillsynsbrunn, nedstigningsbrunn och dräneringsbrunn skall ha fallskydd.

- Kostnad för högtryckspolning av dagvatten- och dräneringsledningar är ca 55.000kronor/tillfälle, år 2020 och år 2035
- Kostnad för ny dränering av byggnaderna, ny källaryttväggsisolering, är ca 1.218.000kr, år 2016
- Kostnad för installation av fallskydd i dagvattenbrunnar, är ca 8.000kr, år 2015

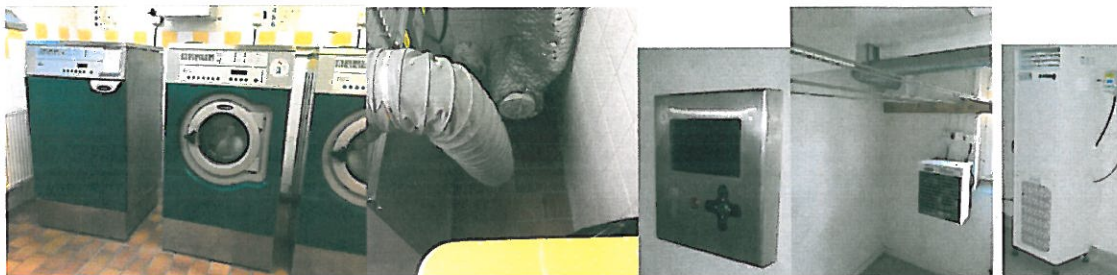
Maskinmodellerna Wascator är från 2000-talet. Tvättstugorna går att göra mera yteffektiva med uppställning av maskiner och torkutrustning. Förslag att göra om torkrum så att en avfuktare installeras och att det kompletteras med cirkulationsfläktar en installerad i tak och en på motsatta väggen samt att till och frånluften tillsluts. Uppbyggs för är minska torktiderna med cirka 85% samt att energiåtgången minimeras med ett fungerande avfuktningssystem samt med nya linspännen i tak.

Avluften från torktumlare förbättras då det förekommer stora tryckfall pga. dragningen av frånluft då den är provisoriskt utförd i dagsläget.

Tvättmaskin Och torktumlare Avluftskanal 90-grader. Tvätt bokning. Befintligt torkrum. Förslag på avfuktare

- *Kostnad för ommålning i tvättstugor är ca 75.000kr, år 2030*
- *Kostnad för nya maskiner är över 30-årsperioden ca 1 311.000kr, avsättning med 74.000kr/år*
- *Kostnad för att effektivisera (avfuktare) de två torkrummen, är ca 175.000kr, år 2016*

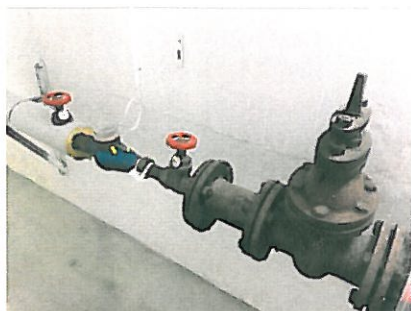
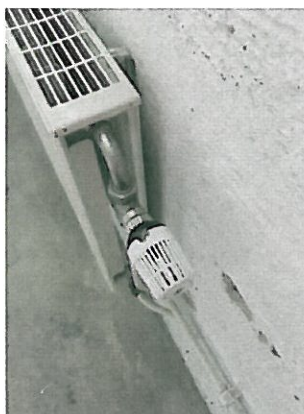
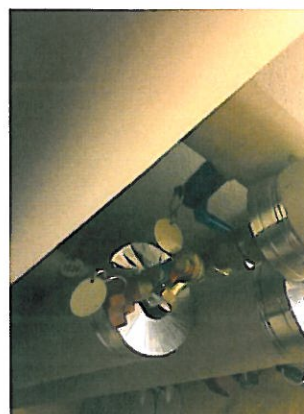
Inkommande kallvattenservis behöver inte bytas inom 30-årsperioden men det är en stor fördel att installera ett koppel med 3 st vattenmätare för noggrannare mätning och mindre driftstörningar vid underhåll. Inkommande vattenavstängning behöver bytas.

Vattenmätare enkonsol med digitalmätare Radiatorventil/känselfkropp Rörledning i källartak

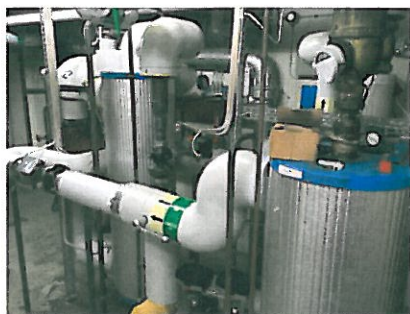
Fjärrvärmecentralen Skåpvägen 13, tappvarmvatten från år 1985, Värmesystemet från år 1994.

Undercentralen har en högre returtemperatur och vi strävar efter att nå strax under 30 grader. Detta åtgärdas med nya radiatorventiler, injustering av värmesystemet samt installation av retur begränsare på tappvarmvattnet och ny styr/övervakning.

Den befintliga fjärrvärmecentralen har passerat den ekonomiska livslängden och är i behov av utbyte.

Förslag till byte till förnybar värmekälla: BERGVÄRME.

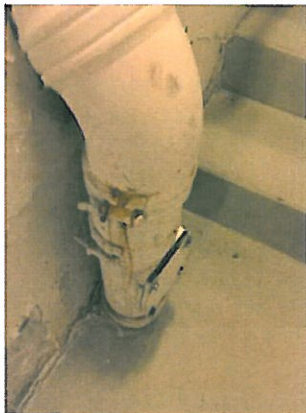
Spillvattenledning i källarplan

Högtryckspolning av spillvattenledningar i lägenheterna saknar idag dokumentation om detta utförs som förebyggande underhållsåtgärd.

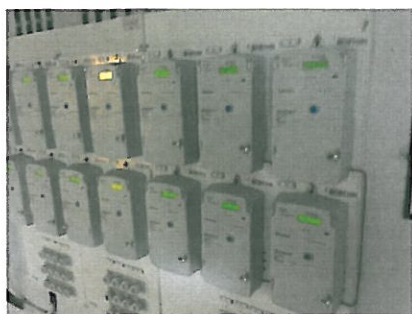
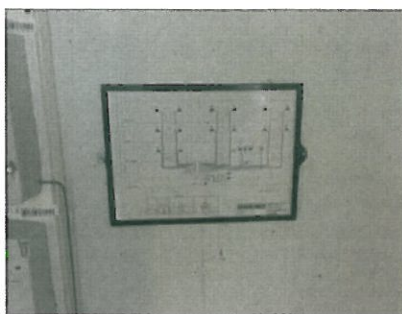
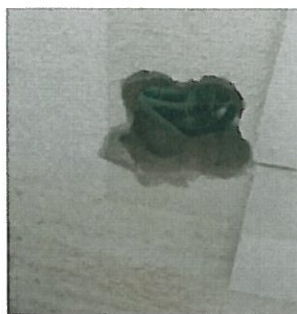
Digitala lägenhetsmätare,

Linjeschema

Håltagning

Fastighetens elcentraler och belysning m.m. i källare är i gott skick dock saknades det en del glober och det förekommer en del upplag i elcentralerna bl.a förvaras bildäck mm i centralerna vilket är en säkerhetsrisk och resulterar i anmärkningar vid elrevisionsbesiktningar. Belysningen är i behov av viss uppgradering till LED som ger en betydande energibesparing samt en minskning av underhålls intervall. Regelbunden kontroll bör göras för att tillse att glober och raster inte är borttagna från armaturerna. Elcentralerna är inte i behov av utbyte inom 30-årsperioden, men vid uppdatering av belysningen bör man även satsa på att installera närvarostyrbelysning.
