Bostadsrättsföreningen

SKÅPBO
Enskede

UNDERHÅLLSPLAN för åren 2015-2044
FÖR DET LÅNGSIKTIGA PERIODISKA UNDERHÅLLET

BESTÄLLARE: Bostadsrättsföreningen SKÅPBO
KONSULT: Restate Bjurfors Isaksson Brolin AB
Stockholm 2015-05-28

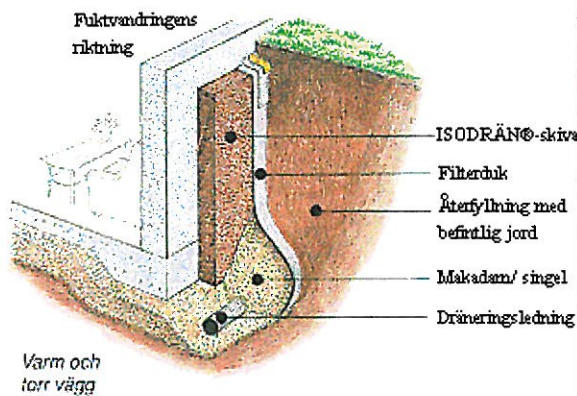
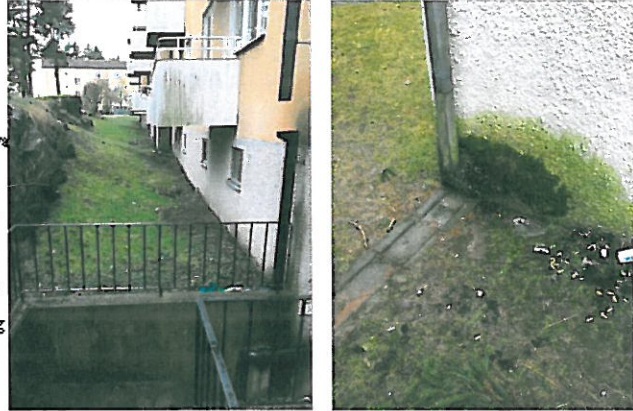
Dåligt genomförd eller obefintlig isolerad källaryttervägg. När en källaryttervägg inte är isolerad så blir källarens innervägg kall. När varm luft från byggnaden möter en kall vägg kan även det skapa fuktproblem. Dessutom blir givetvis källaren i sig kall. Om isoleringen då inte är kapillärbrytande kan man få problem. Vid översvämningar och liknande så är byggnaden speciellt utsatt då grundvattnet stiger om man saknar kapillärbrytande material. Då skapas det mycket stort vattentryck mot källarytterväggen. Med tryck menas att marken blir mättad på vatten och vattnet trycks in genom källarväggen. Ett kapillärbrytande material förhindrar detta.

Källaryttvägg som är isolerad med dräneringsledning

Man vill undvika att marken runt källarytterväggen och källargrunden i sig blir blöt och fuktig av fukt. Fukten härstammar från både markfukt och den fukt som kommer i form av nederbörd. Det man således behöver göra är att: ersätta lera och jord som binder fukt med dränerande material, typ singel, grov sand eller makadam. Anlägga ut nya dräneringsrör i botten av dräneringen. Applicera en dräneringsskiva utanpå källarytterväggen. Utanpå dräneringsskivan applicerar man en fiberduk.

- Kostnad för högtryckspolning av dagvatten- och dräneringsledningar är ca 55.000kronor/tillfälle, år 2020 och år 2035
- Kostnad för ny dränering av byggnaderna, ny källaryttväggsisolering, är ca 1.218.000kr, år 2016
- Kostnad för installation av fallskydd i dagvattenbrunnar, är ca 8.000kr, år 2015

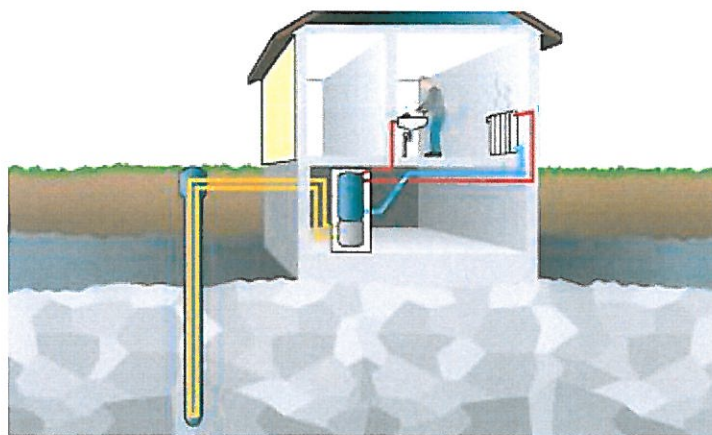
Den befintliga fjärrvärmecentralen har passerat den ekonomiska livslängden och är i behov av utbyte.

Förslag till byte till förnybar värmekälla: BERGVÄRME.
