STOCKHOLMS
STADSMUSEUM

ÖSTERMALM IV

VILLASTADEN, ERIKSBERG OCH
LÄRKSTADEN

BYGGNADSVINVENTERING
STOCKHOLMS STADSMUSEUM 1984

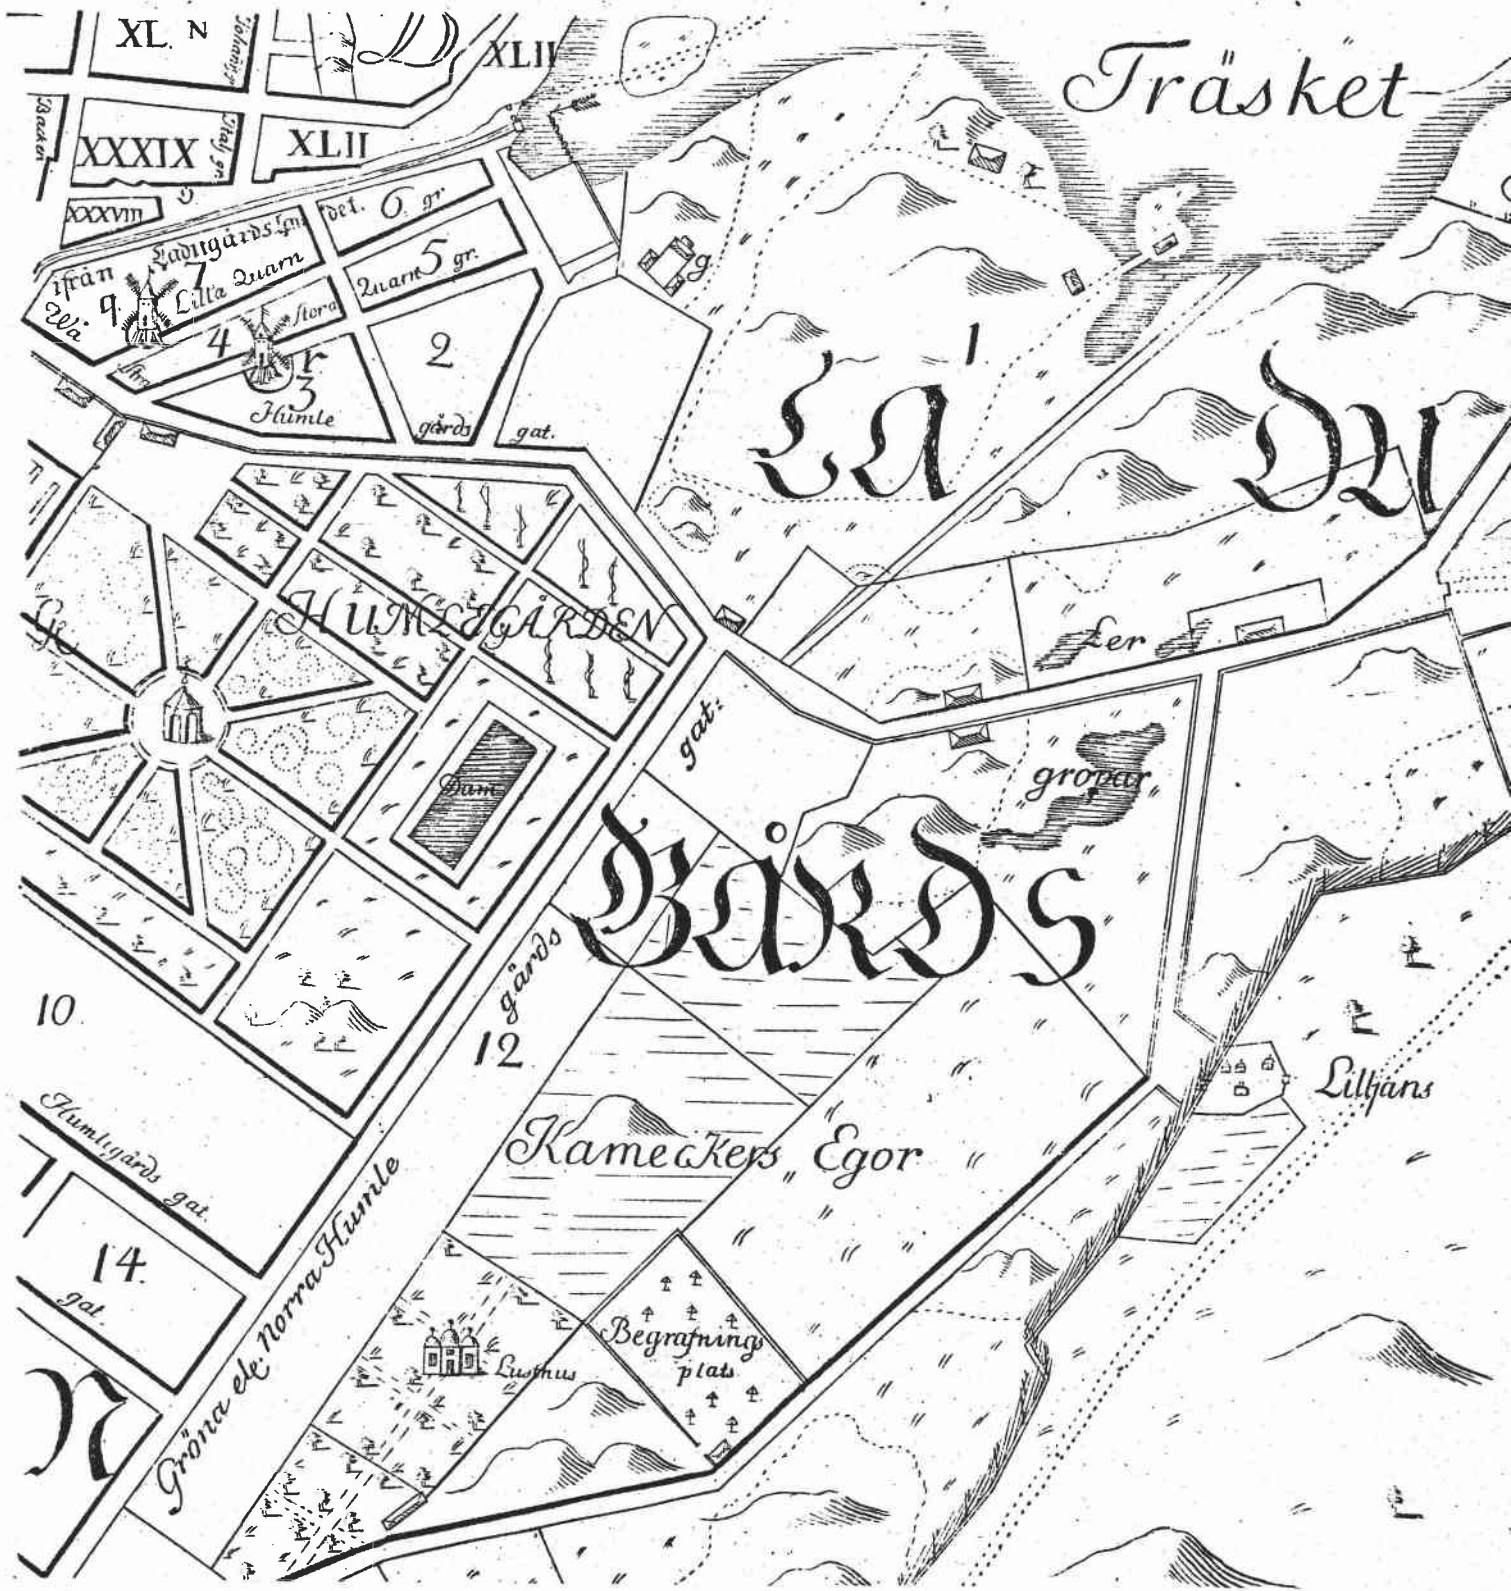
Petrus Tillæus karta över Stockholm 1733, detalj i originalets skala. Norr till höger. Intill Humlegården ses de sex kvarteren Trojenborg 2, Norrtelje 3, Hjulspiken 4, Lerlafven 5, Häckelfjäll Mindre 6 och Häckelfjäll Större 7. Nr 1 är det vidsträckta kvarteret Träskfloden, innefattande bl a Eriksberg (g). q och r är kvarnarna Stora resp. Lilla Träskan. I högra kanten är Djurgårdsstaketet markerat som en gårdesgård, grindstugan vid Lilljans är utsatt liksom begravningsplatsen och släkten Kameckers trädgård med lusthus i kartans nederkant.

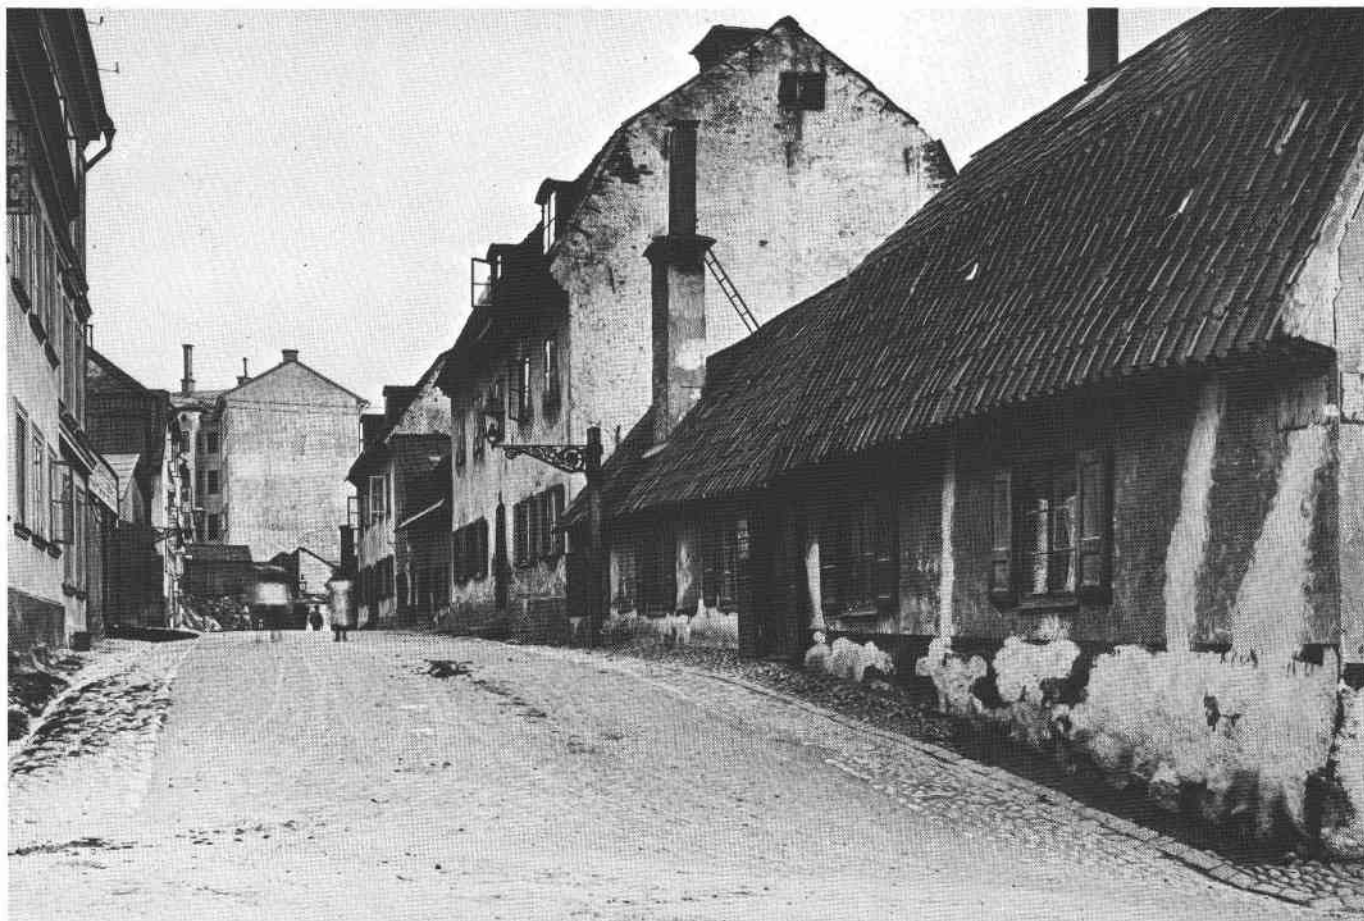
Stora Quarngränd eller Norrteljegatan mot söder 1901. Gatan fanns kvar tills Eriksbergsgatan började bebyggas med hyreshus strax före första världskriget. Husen till höger i kv. Lerlafven har alla fönsterluckor i gatuplanet, i huset vid fotogenlyktan är en Bröd, Matvaru och Diversehandel inrymd. I fonden brandgaveln till Rimbogatan 6, kv. Norrtälje 14, byggt 1882.

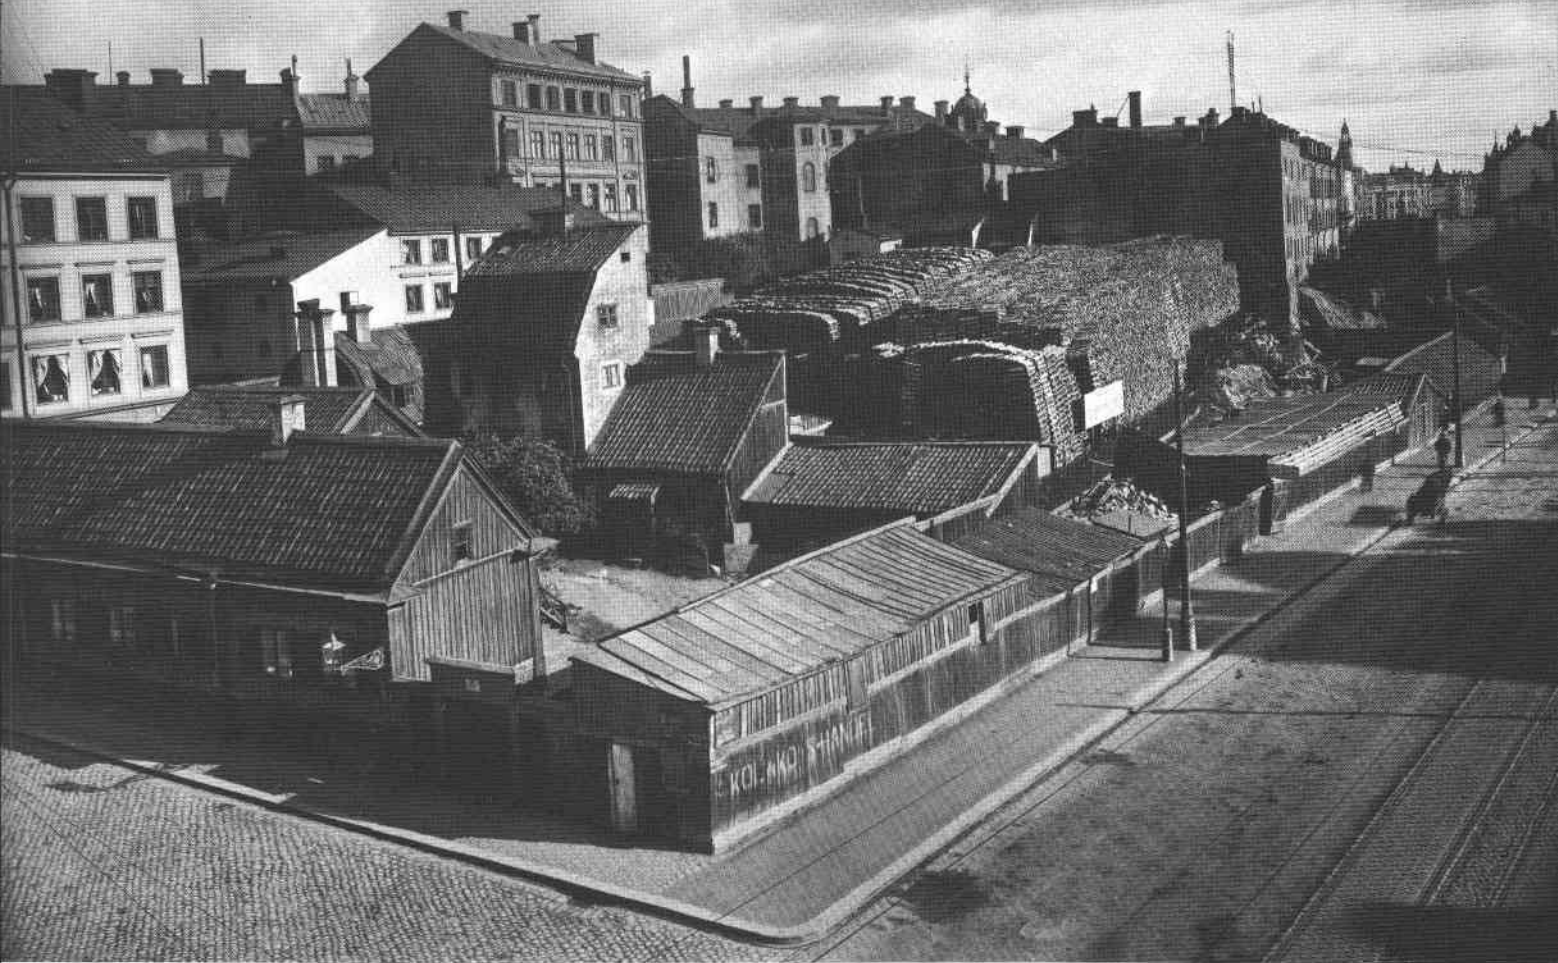
Kv. Häckelfjäll Större mot söder år 1905. Gathörnet motsvaras idag av Eriksbergsgatan och Birger Jarlsgatan. Till vänster i det envåninga trähuset låg krogen Vackra Klara, där bakom ses 1860-talshus vid Lilla Qvarngränd eller Rimbogatan, den högt belägna brandgaveln är densamma som på föregående bild. Husen bakom Ekström & Larssons anse- nliga vedlager byggdes på 1870-talet och revs för TRYGGs nybyggnad strax efter bilden togs. I fonden till höger skimtar Stureplan.

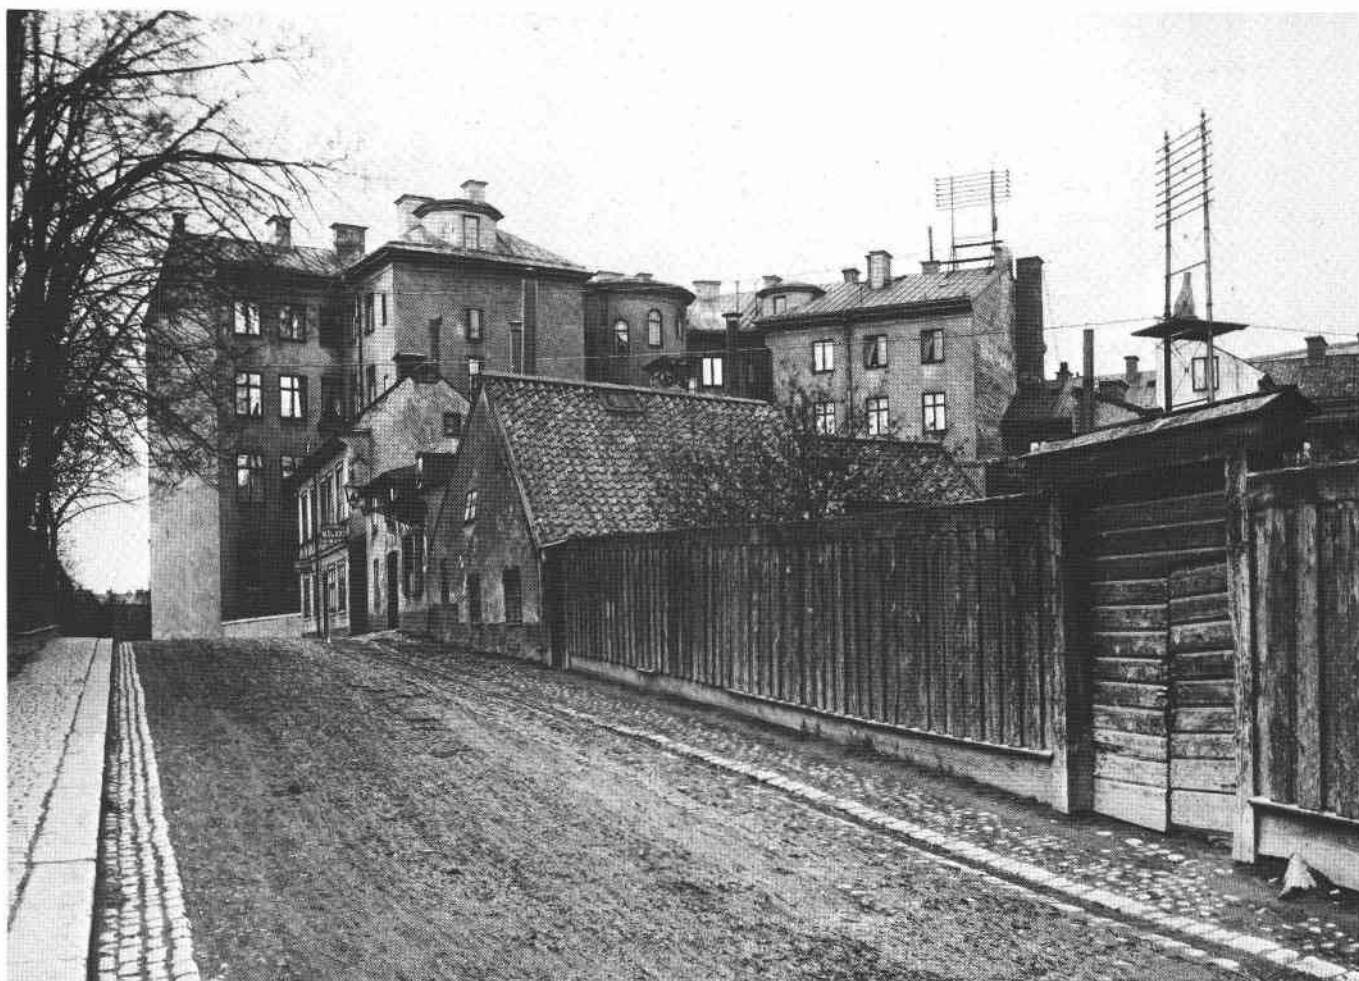
Lilla Träskgatan österut mot Humlegården 1903. Gatan förband Roslagstorg med Engelbrektsgatan och mynnade intill brandgaveln på det 1884 byggda Trojenborg 11, vars volym i förhållande till de äldre husen utmärkt illustrerar förändringen i bebyggelsens skala vid slutet av 1800-talet. Träden till vänster hör till Eriksberg. Gatan upplyses av en av stadens då c:a 250 fotogenlyktor, vid samma tid fanns nära 8000 gaslyktor i drift.

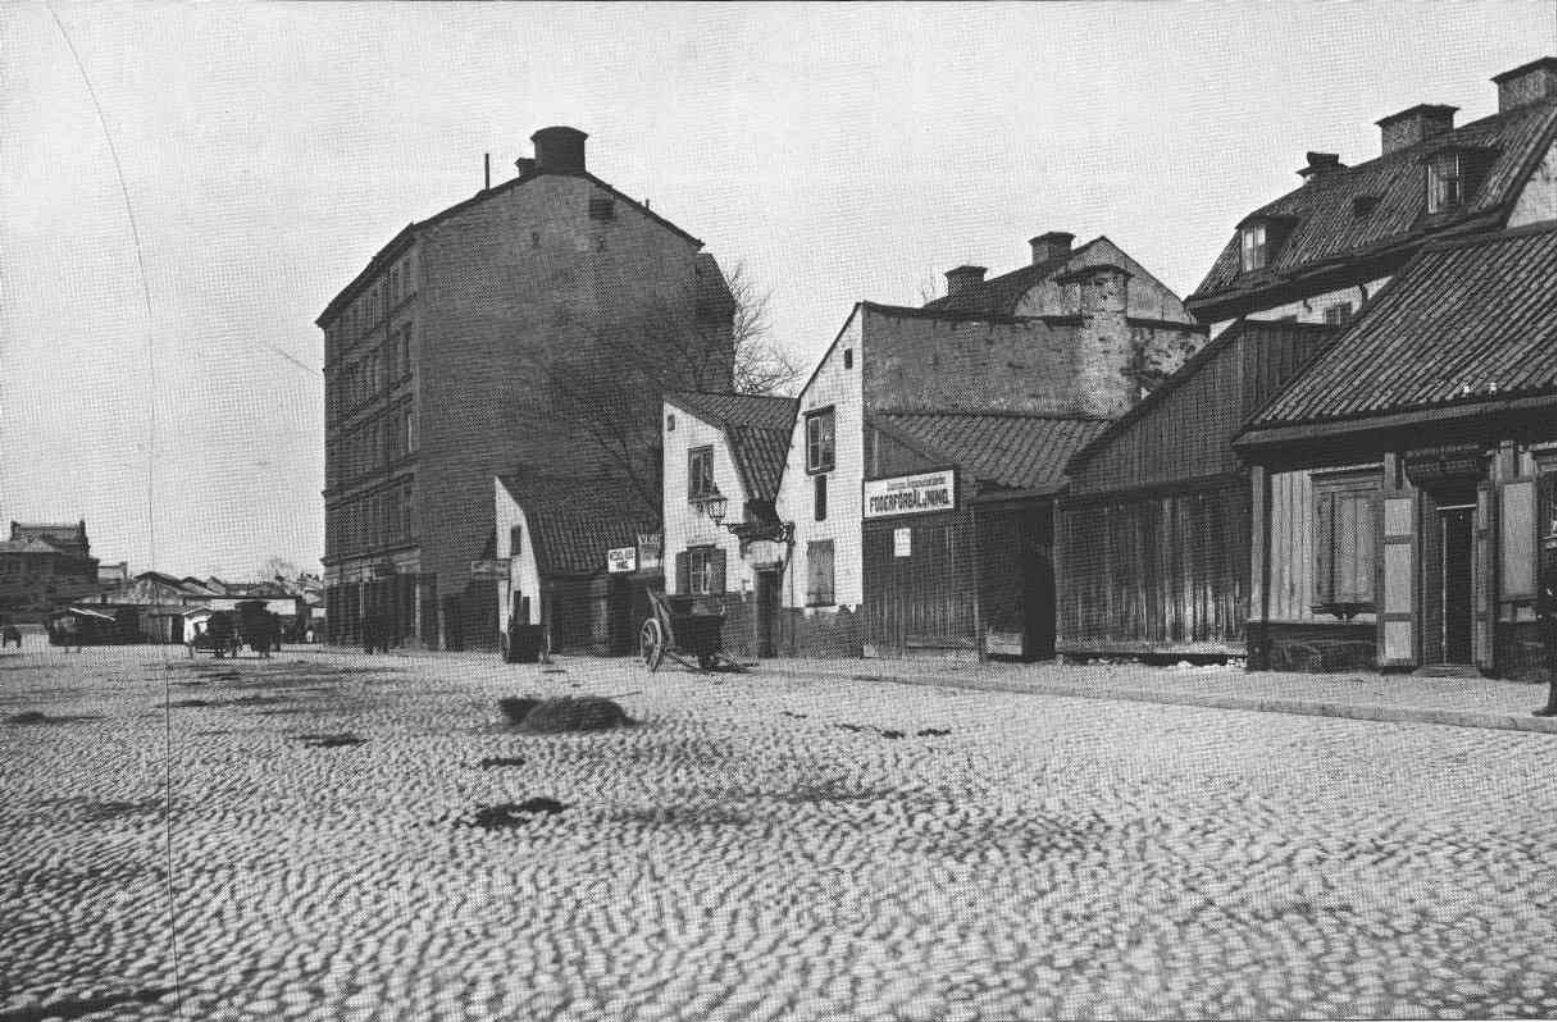
Roslagstorg mot norr 1895. Bortsett från det stora, 1863 byggda, hyreshuset var torgfasaden i kv. Lerlafven i stort sett oförändrad sedan husen hade adress Lilla Quarngränd i slutet av 1700-talet. Diversehandeln till höger inrymde tidigare krogen Gröna Lund. I fonden till vänster spårvagnsstallar och det nyligen uppförda Norra Realläroverket.

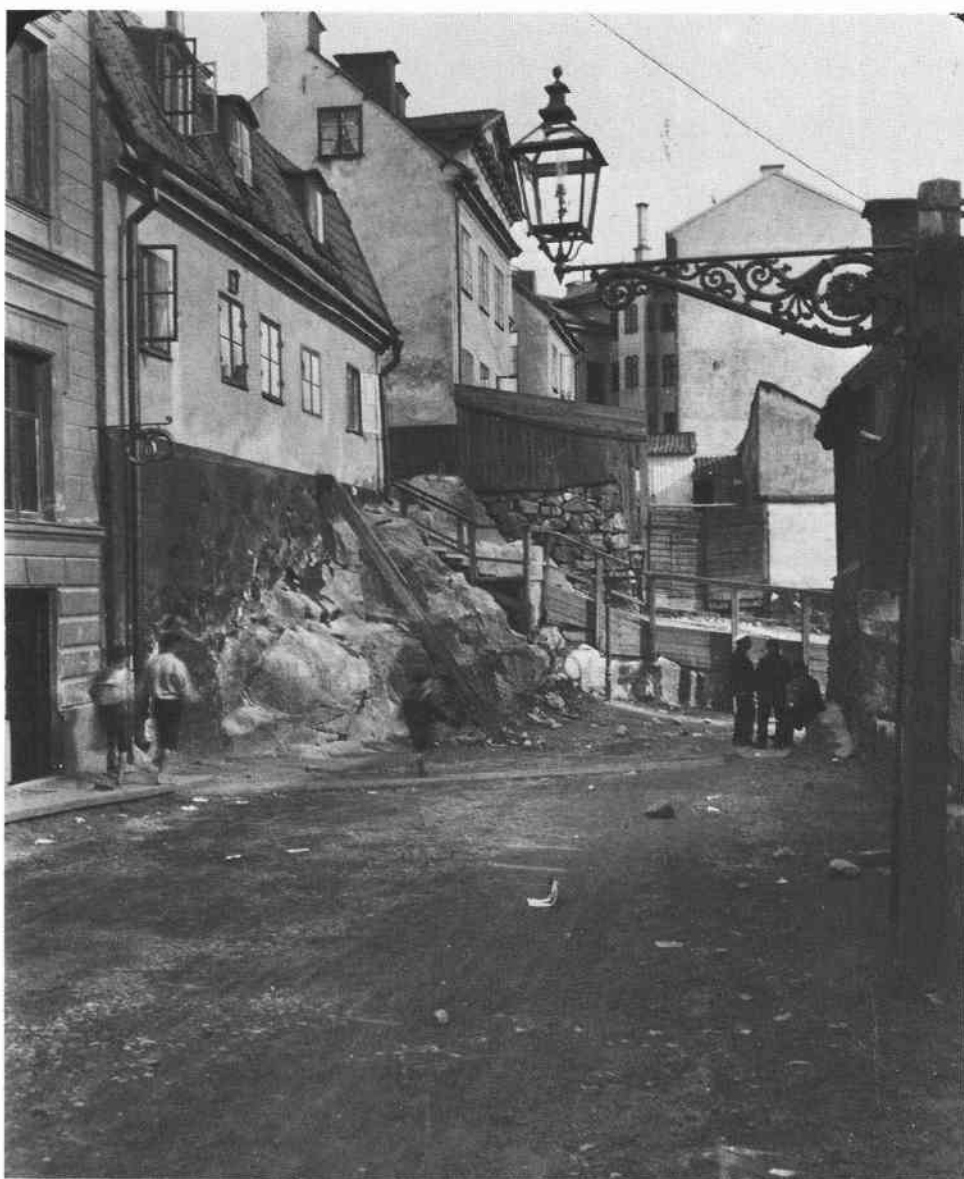
Norrteljegatan vid Iverssons Gränd omkring år 1900. Till vänster byggdes senare Whitlockska skolan. Intill gaslyktans kupa syns en gavel på den malmgård som Olle Engkvist och Cyrillus Johansson försökte rädda på 1920-talet. På platsen byggdes i stället hyreshuset Norrtälje 18, sedan en stor del av berget sprängts bort.

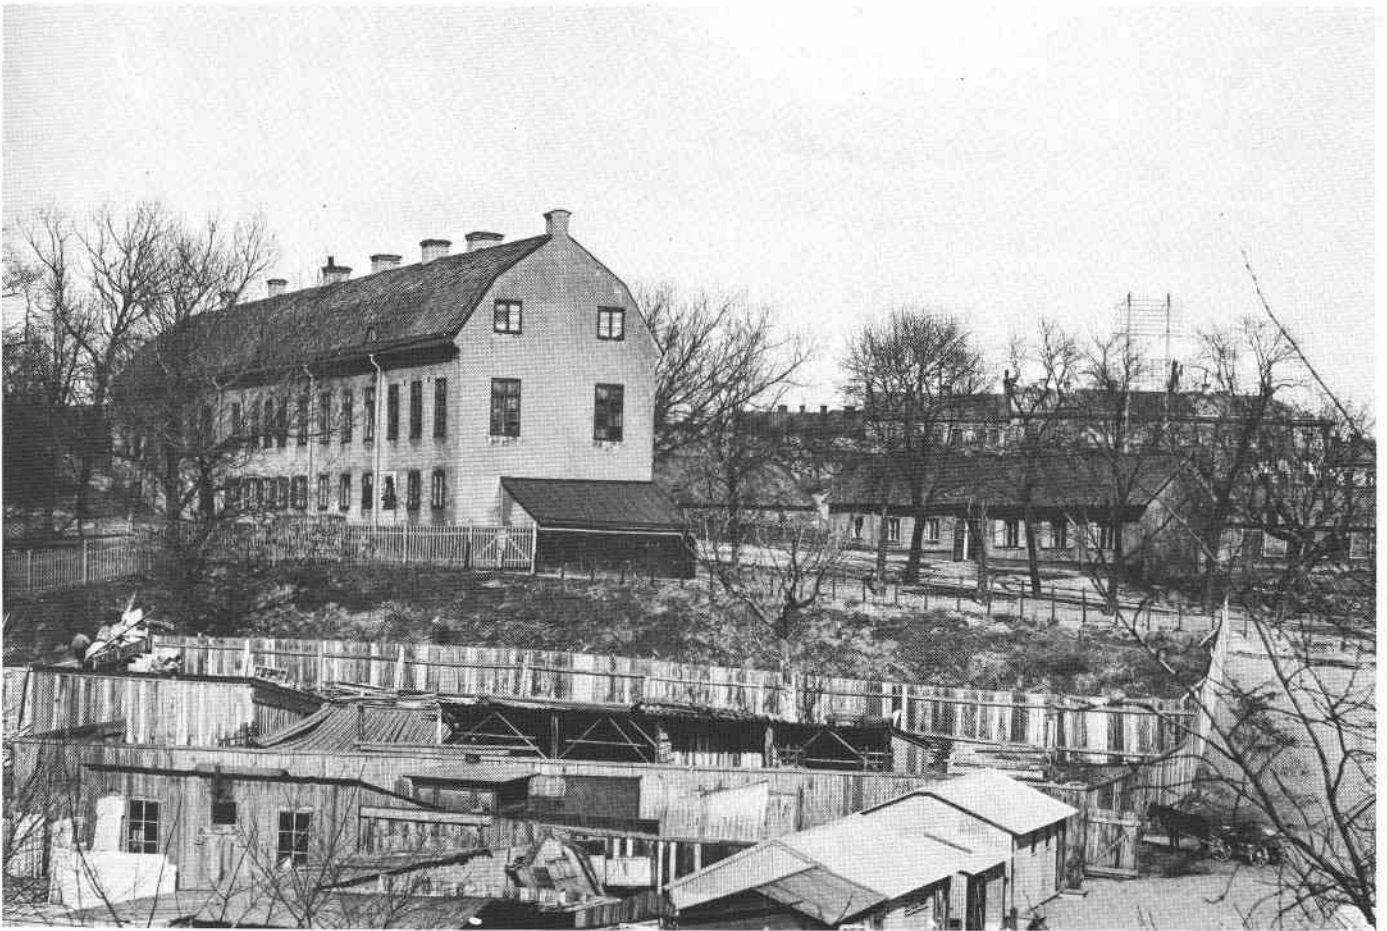
Eriksberg från sydväst år 1893. Timmermansordens stamhus före den sista tillbyggnaden 1897. Närmast den del som på 1760-80-talen inrymde Erik Lindboms teaterlokal Stora Träksalen. En stor del av ordens mark uthyrdes länge för upplag och annan verksamhet av tillfällig karaktär. Hyreshusen i bakgrunden ligger i kvarteret Näktergalen vid Karlavägen.

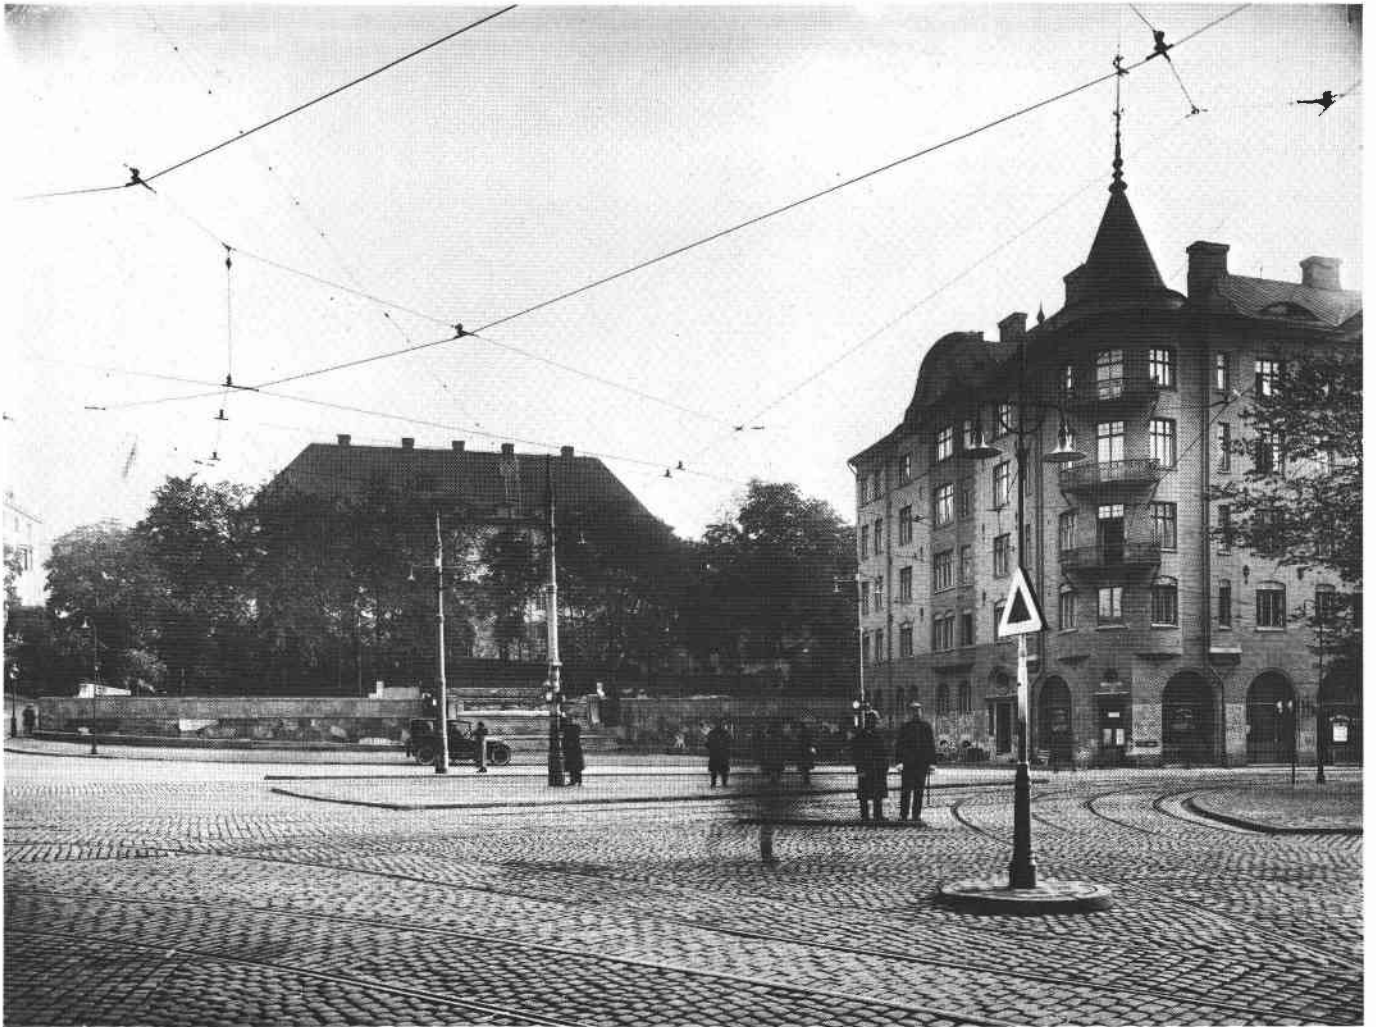
Eriksbergssplan mot öster år 1924. I parken Timmermansordens nya huvudbyggnad. Till höger står det av orden 1906 byggda "skandalhuset" utrymt och i väntan på rivning. Huset innehöll lägenheter om 5 å 6 rum och kök, hade hiss och under gården en stor pelarsal med lanternintak.

sultatet blev att orden år 1904 fick det begärda byggnadslovet, och det stora bostadshuset kunde börja byggas efter ritningar av arkitekten tillika ordensbrodern och intendenten för hela Eriksberg, Eric Lundroth. När det till slut efter sex års tvistande kunde slutbesiktigas, var arbetet med den nya stadsplanen för Eriksberg redan långt gången. Denna fastställdes den 11 sept. 1908, och efter en uppgörelse mellan Timmermansorden och staden bestämdes att "Skandalhuset", som det kallades i pressen, skulle vara borta till den 1 oktober 1917. Huset skulle enligt den nya planen komma att hamna ungefär mitt i korsningen av Birger Jarlsgatan och Runebergsgatan. På grund av bostadsbristen i samband med första världskriget blev dock rivningen uppskjuten, med utgången av 1925 var emellertid "Skandalhuset" borta efter den korta livslängden av 18 år och en mycket långsam rivning som pågick i nära ett år.

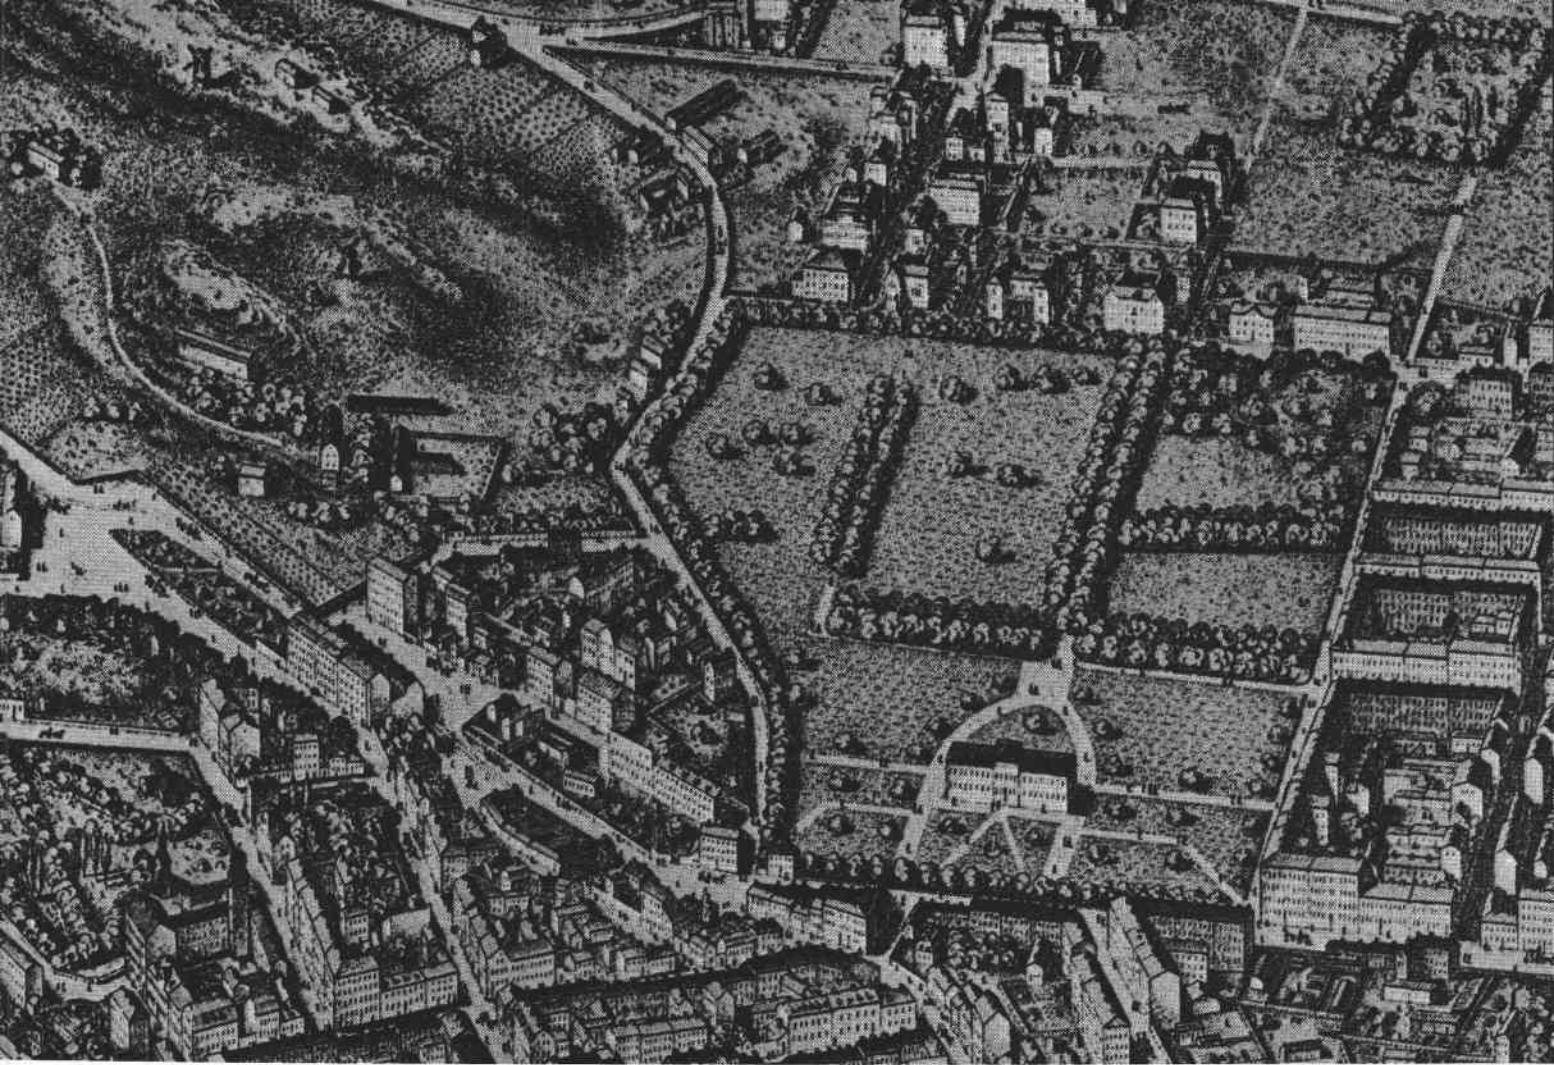
Detalj av Neuhaus' panorama över Stockholm på 1870-talet. Norr om Humlegården har Villastaden börjat bebyggas, väster därom ligger marken ännu outnyttjad så när som på väderkvarnarna markerande Eriksbergshöjden och platsen för den senare byggda Engelbrektskyrkan. I bildens övre högra hörn ses fattigkyrkogården som idag motsvaras av Stureparken.

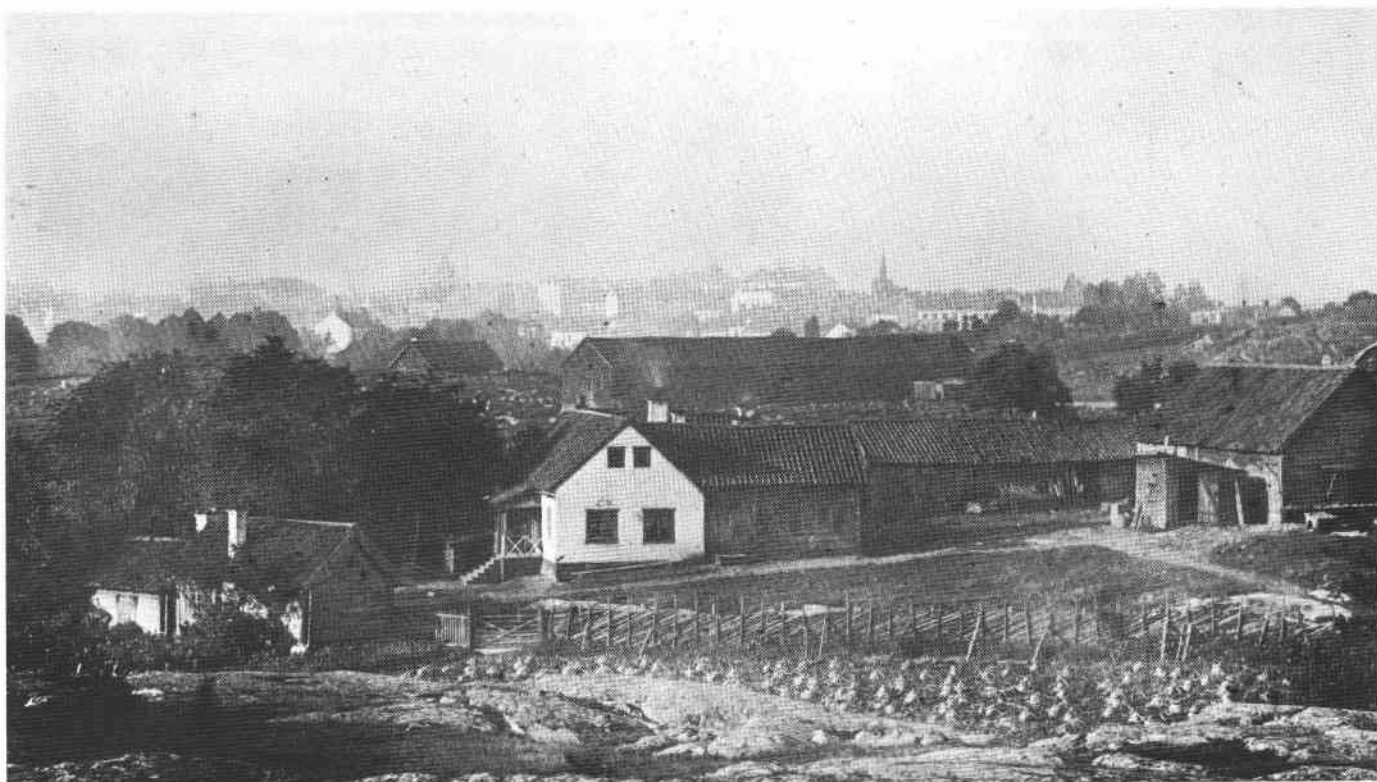
Hovjägarbostället Lill-Jans sett från Drottning Kristinas Väg år 1867. I bakgrunden tobakslador, till vänster syns Humlegårdens träd. I fonden stenhusbebyggelse på Brunkebergsåsen och spiran på Johannes träkyrka.

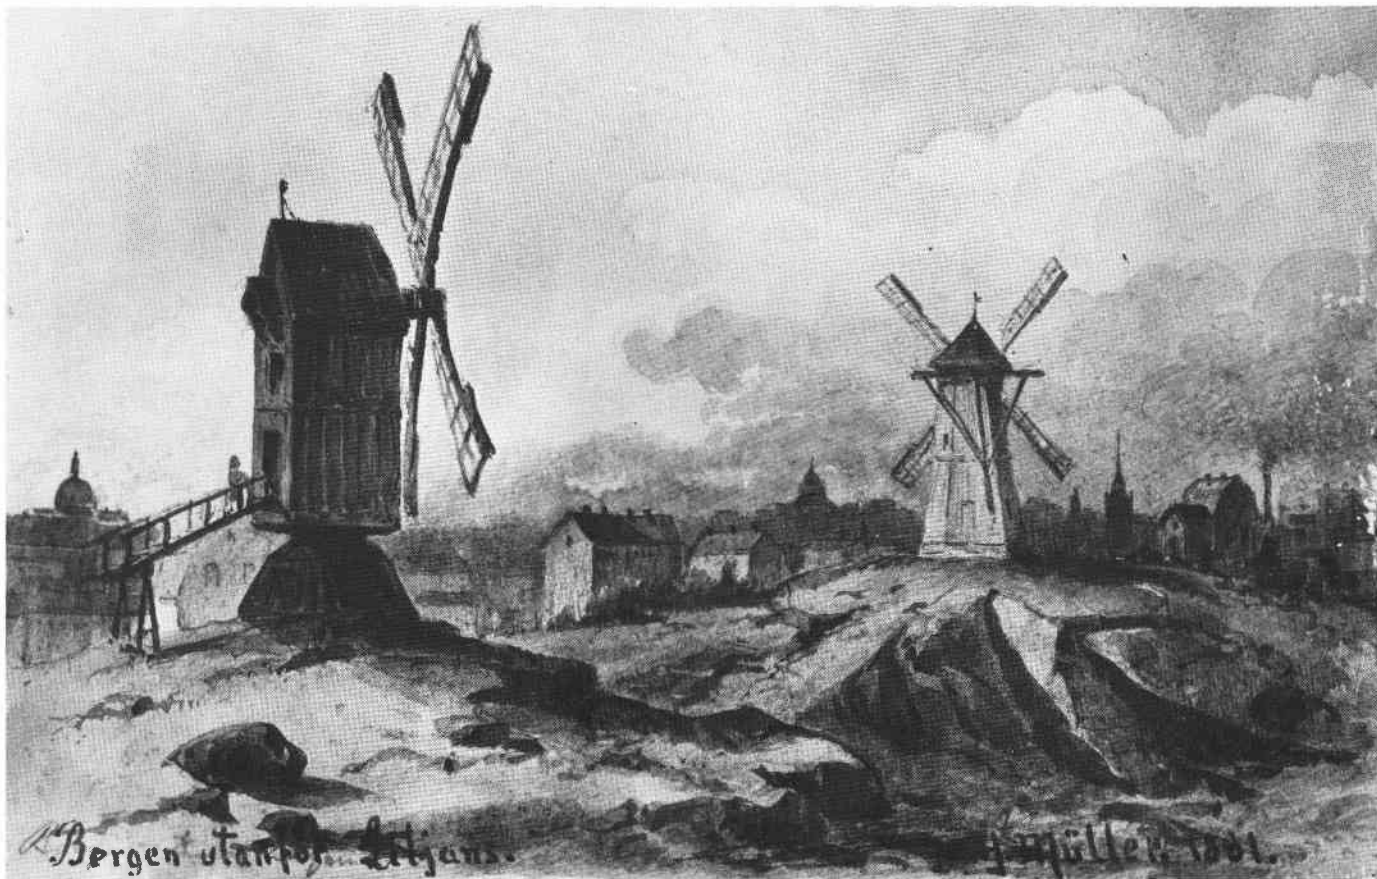
"Bergen utanför Liljans", akvarell sign. H Müller 1881. Från en utsiktspunkt vid nuvarande Lärkstaden ses till vänster fotkvarnen på Engelbrektskyrkans plats, i vars flöjel stod årtalet 1775. Den holländska kvarnen på Eriksbergshöjden till höger byggdes 1805 av en snickarålderman Johan Starck. Båda kvarnarna revs på 1880-talet. År 1880 fanns ännu ett tjugotal väderkvarnar på Stockholms malmar, vid sekelskiftet 1900 var samtliga rivna eller flyttade.

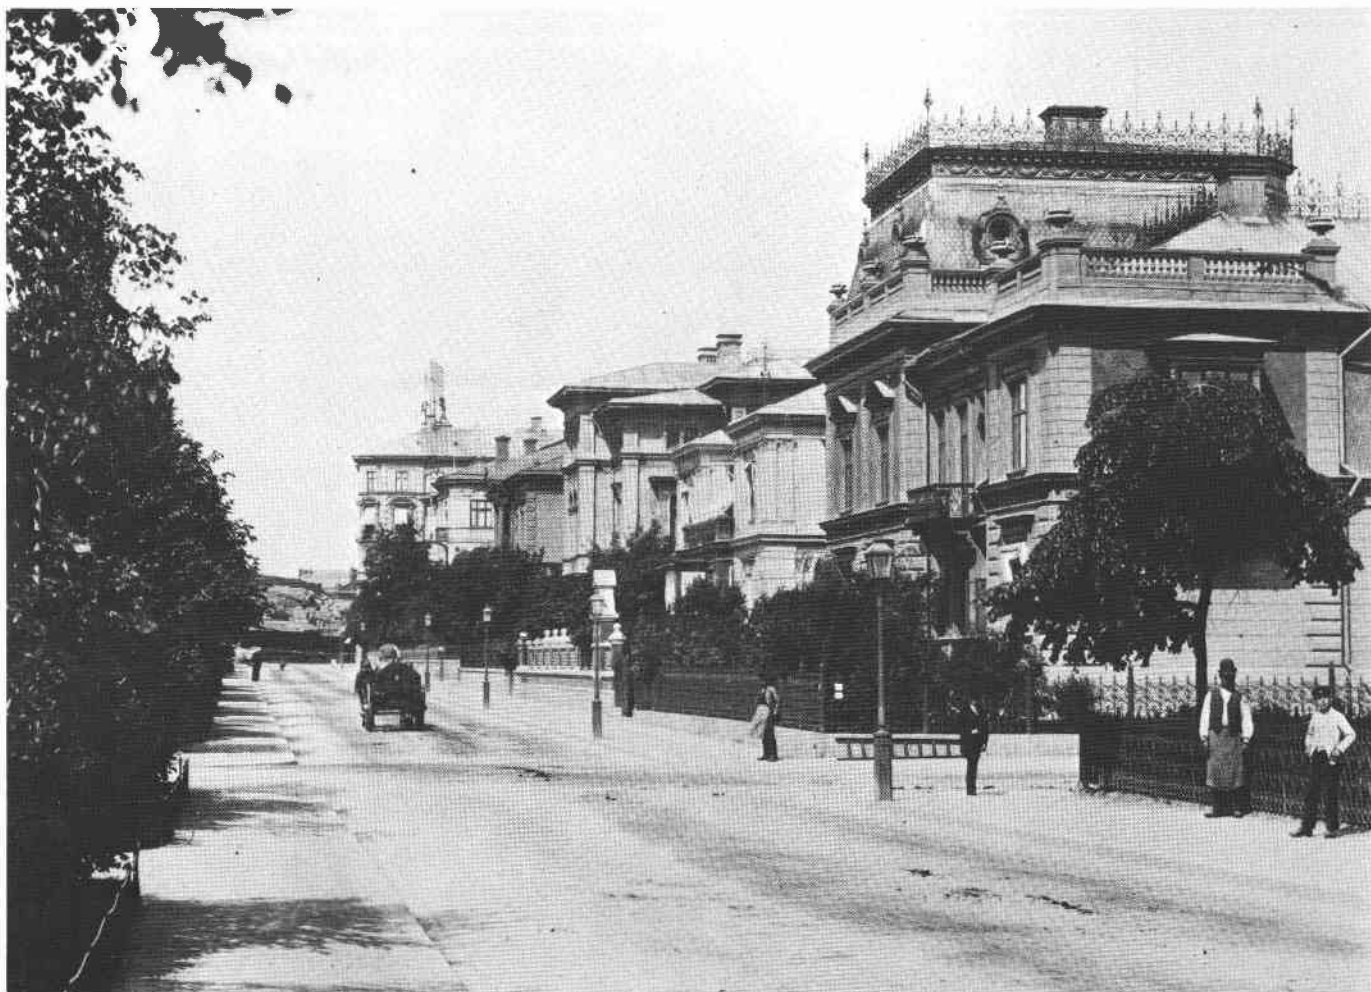
Karlavägen mot väster vid Floragatan på 1890-talet. Villan till höger, Linden 8, ses här i sin andra skepnad, tillkommen genom en grundlig ombyggnad 1885. Ursprungligen uppförd 1876, byggdes den om ytterligare en gång 1919-20 till det utseende den har idag. Där bakom syns de Heidenstamska och Adelsköldska villorna, den förra byggd 1876 och riven 1914.

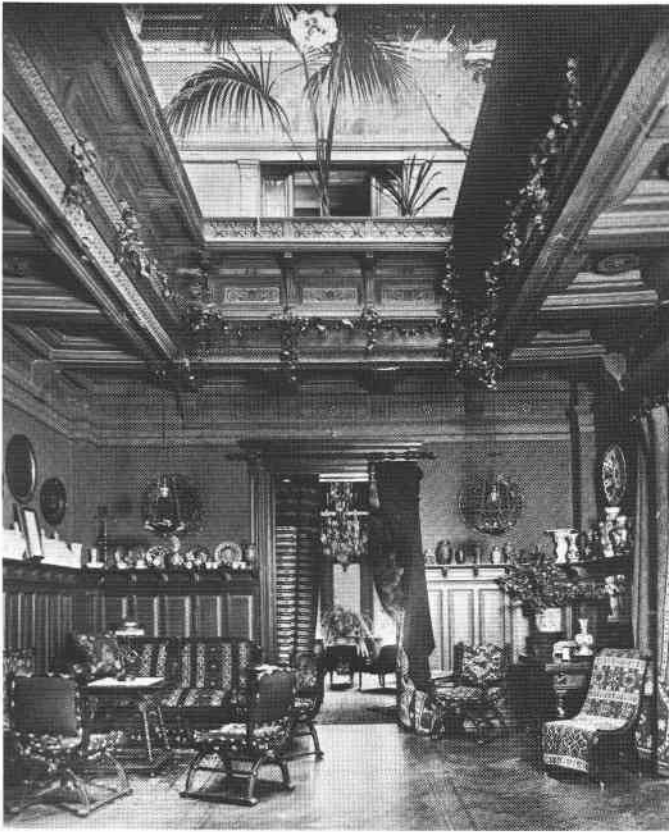
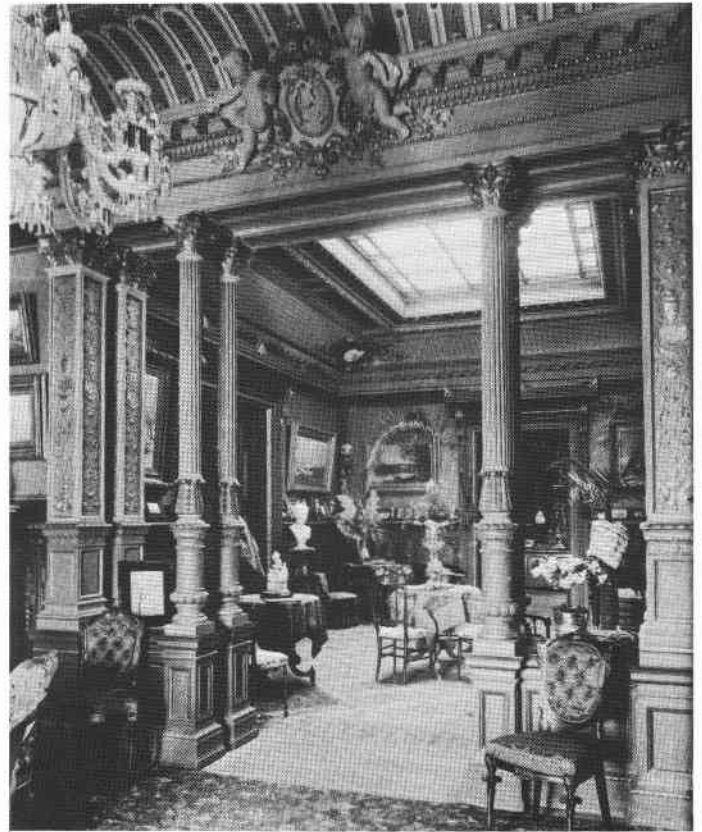
Två likartade exempel på inredningskonst i Villastaden, där ett ovanbelyst atrium valts att utgöra det centrala sällskapsrummet i villan. T.v. Curmans villa, Linden 12, från 1880, och t.h. Adelskölds villa, Linden 6 (nu 16) från 1888. Båda rummen speglar den vurm för antiken, som florerade under olika perioder av 1800-talet.

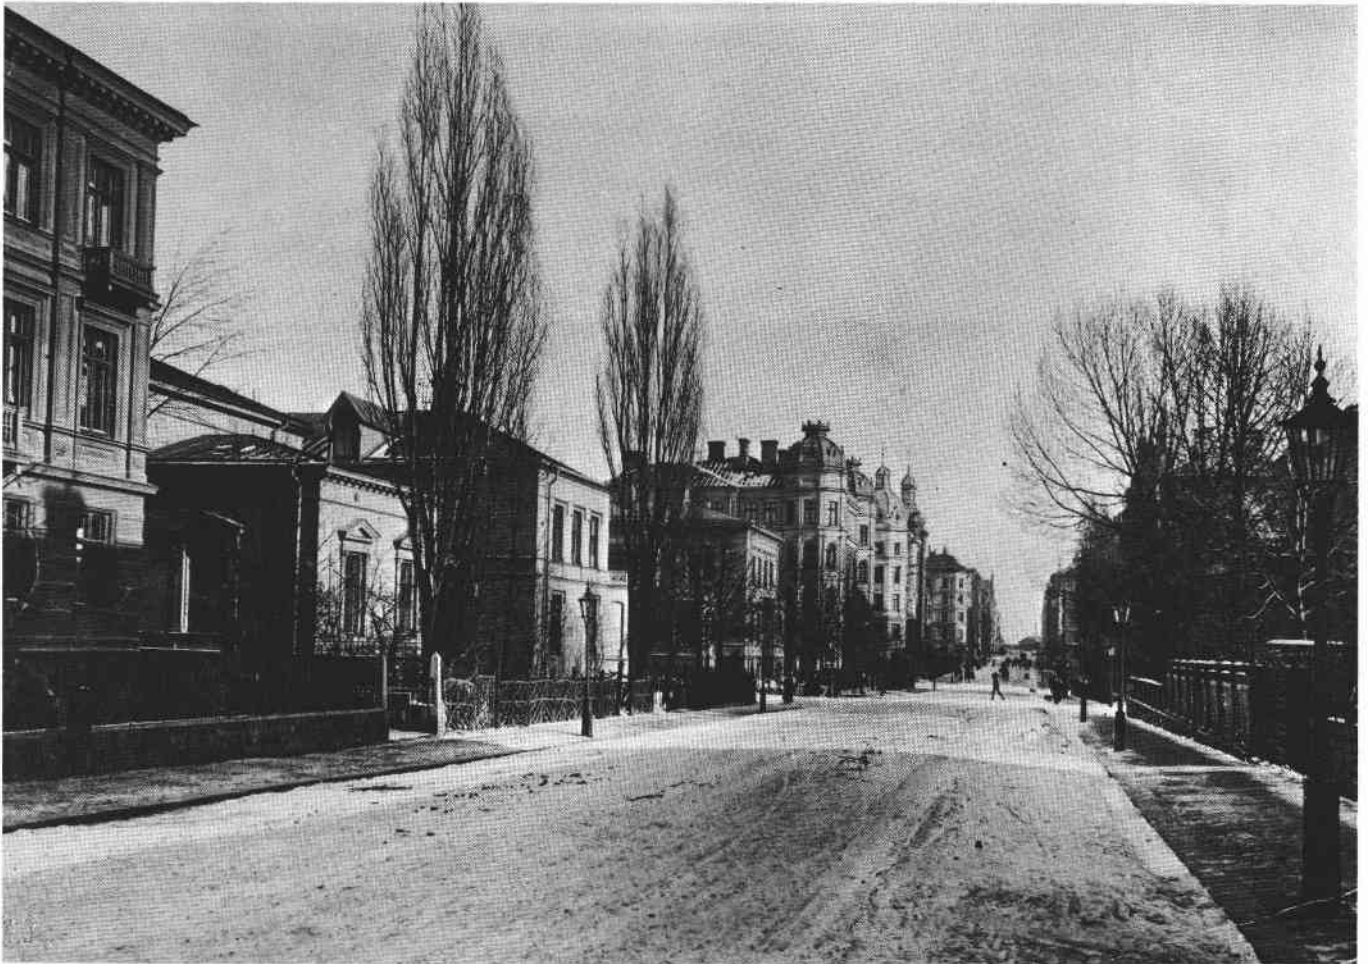
Östermalmsgatan mot öster i början av 1890-talet. Närmast till vänster kv. Tallen, där bakom Granen med det kupolkrönta Håvanderska huset, i övrigt karakteriseras gatan ännu av "fristående hus i villastil", indragna bakom planterade förgårdar. Inom kort skulle dock två större hyreshus byggas i kv. Linden till höger, villorna vid popplarna i kv. Tallen revs på 1910-talet.

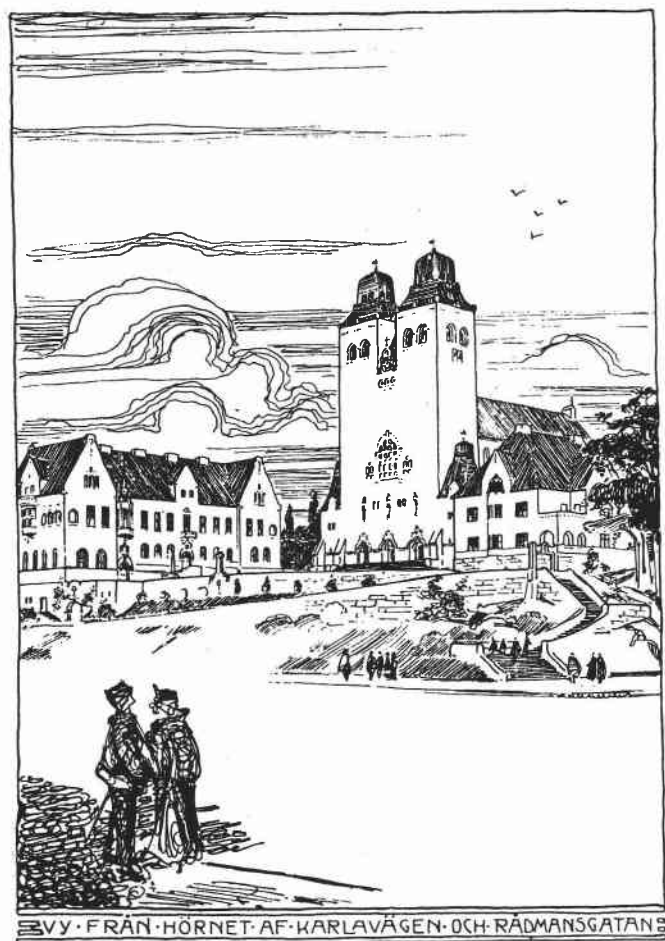
Arkitekterna Tengboms och Torulfs förslag, belönat med 2:a pris.

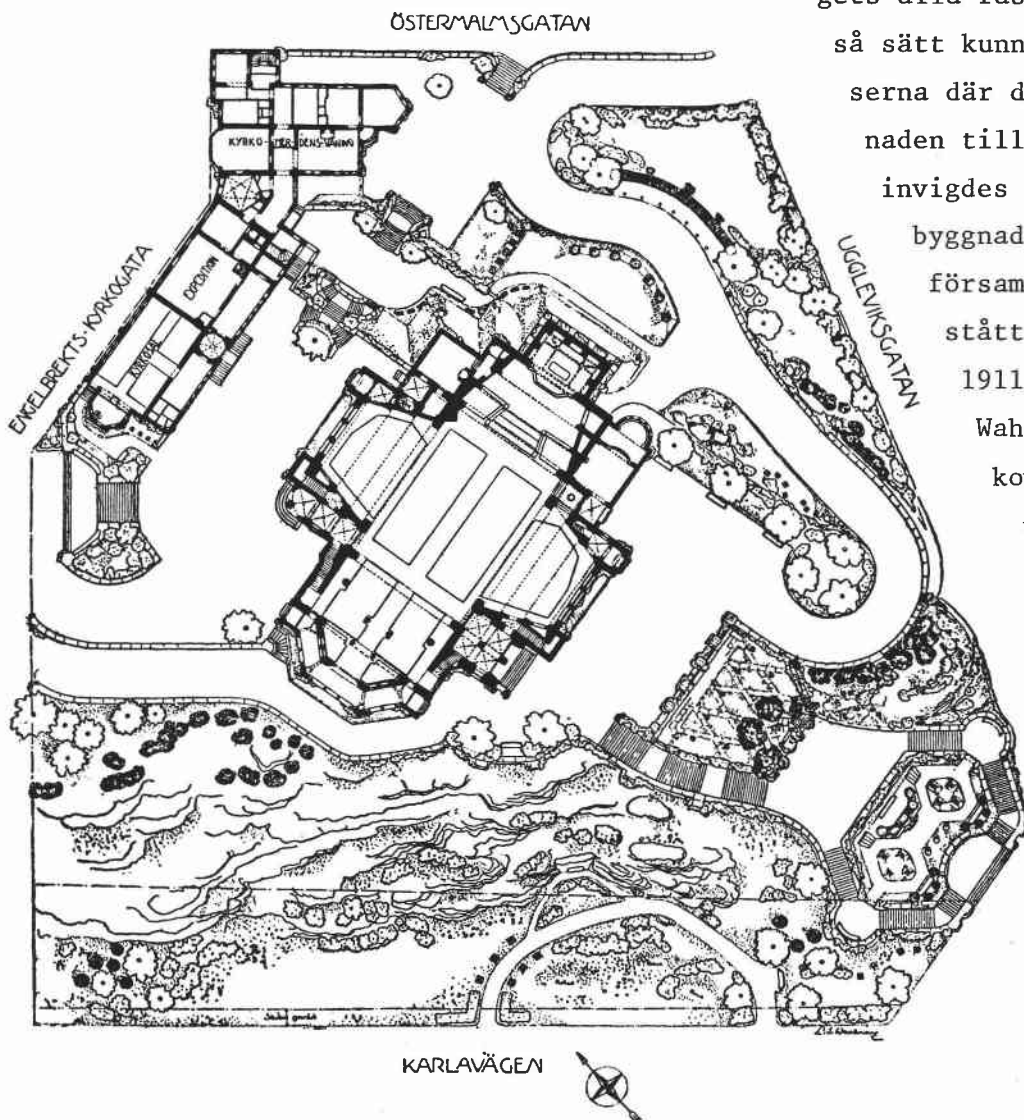
Wahlmans ritning till planering av kvarteret Korsnäs.
