STOCKHOLMS
STADSMUSEUM

ÖSTERMALM IV

VILLASTADEN, ERIKSBERG OCH
LÄRKSTADEN

BYGGNADSVINVENTERING
STOCKHOLMS STADSMUSEUM 1984

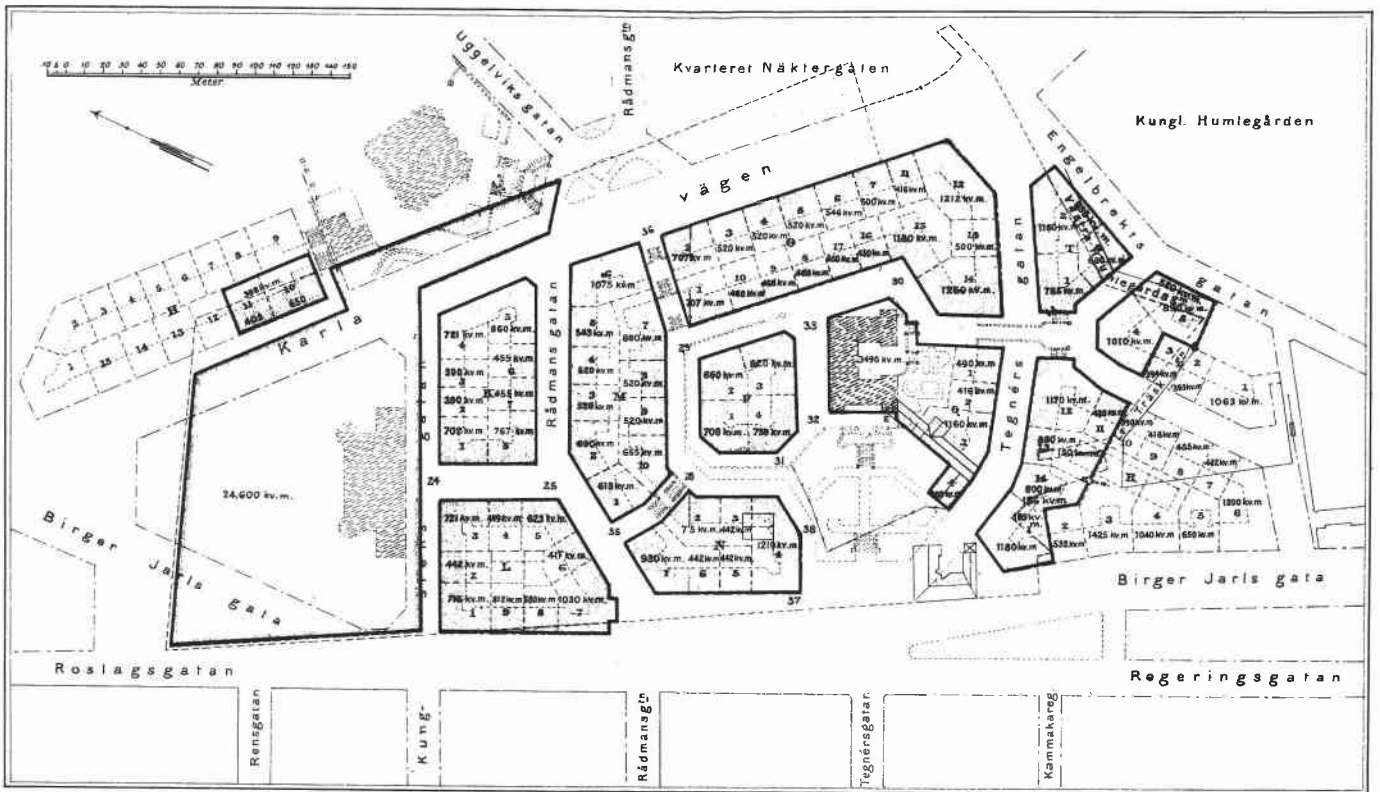
Stadsplan för Eriksbergsområdet, fastställd 1908. På denna plan är också markerat Timmermansordens markinnehav efter uppgörelsen med Stockholms stad. Den oregelbundna ytan till vänster är mark som staden förvärvat av orden. Intill Birger Jarls gatan syns det av orden två år tidigare färdigställda bostadshuset som uppfördes efter 1879 års plan och enligt uppgörelsen skulle vara rivet senast 1/10 1917.

gator. Planen var föremål för mycken diskussion, och när den år 1908 fastställdes hade också vissa modifieringar skett, främst i fråga om Eriksbergsgatans sträckning genom de södra kvarteren. Förhandlingarna med Timmermansorden rörande marköverlåtelse mellan orden och staden rymde många tvistigheter och kompromisser men kunde till slut avslutas år 1910. Som ersättning för ordens avträdelser av mark till staden erhöles i stället ett markområde vid Nockeby väster om Drottningholmsvägen.

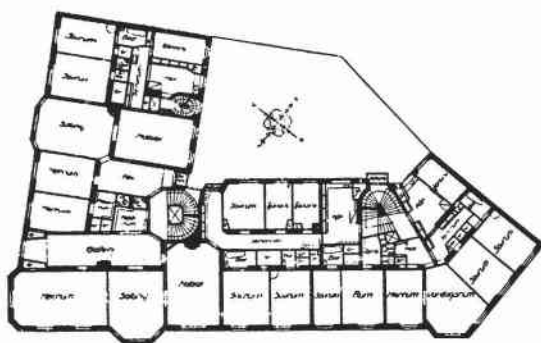
Asken 16, exempel på de stundtals oregelbundna tomter som uppstod i de nya stadsplanerna. Byggnaden uppmärksammades dock för sin "anmärkningsvärda frihet från utskjutande trappsteg och inskurna vinklar och vrår". Arkitekter: Kellgren och Hammarling.

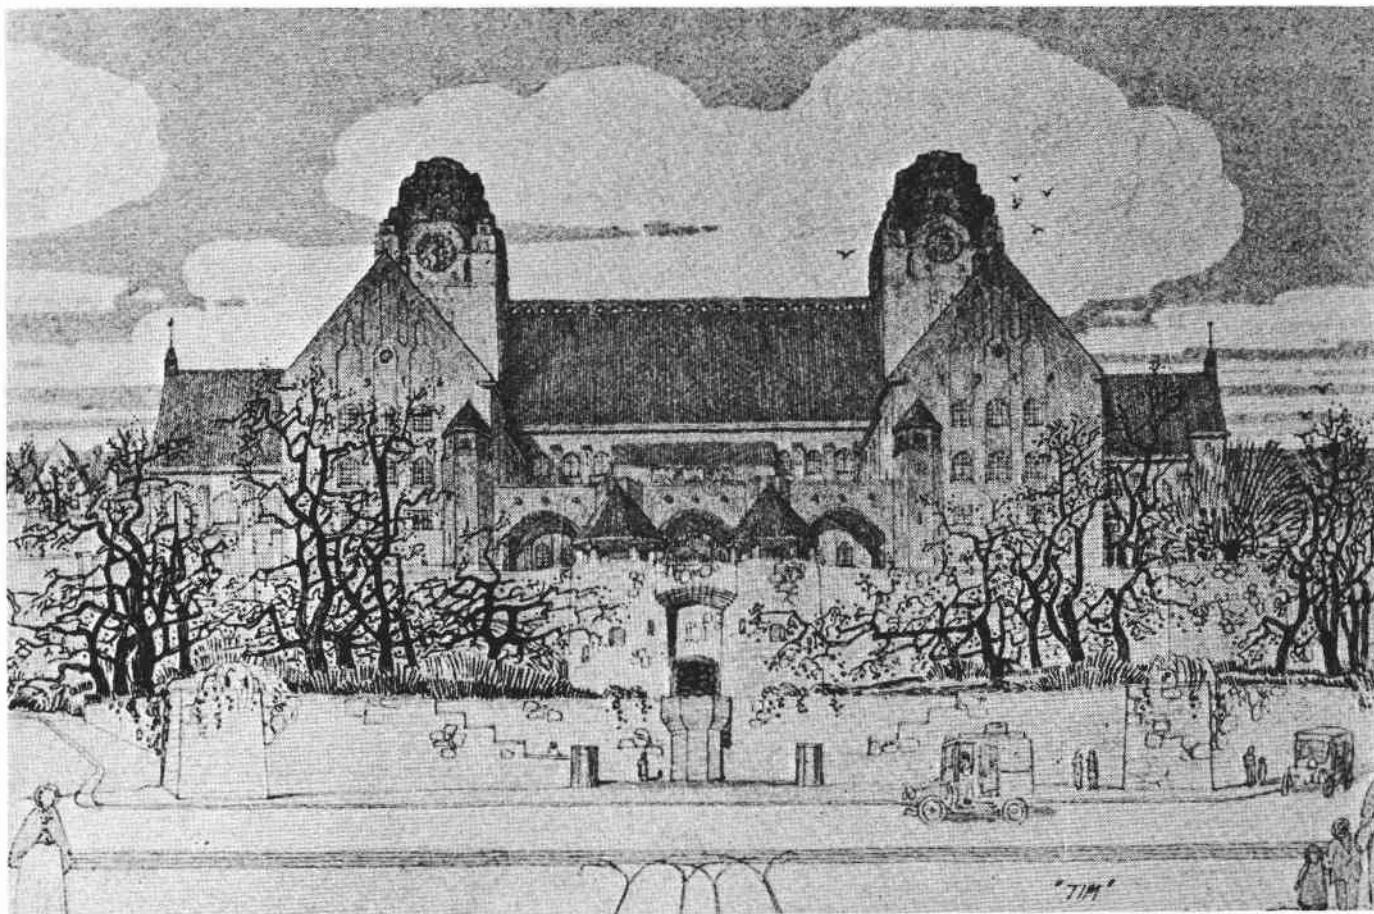
Arkitekt Georg A Nilssons förslag till huvudbyggnad för Timmermansorden belönades med första pris. Uppdraget gick dock senare till IG Clason.

Flera av de tävlande hade arbetat med stora, tunga volymer och torn i Vasastil, antingen grupperade kring en gård eller som en längre byggnadskropp med framförliggande flyglar, orienterad mot Tegnérgatan. Förstapriset tilldelades arkitekten Georg A Nilsson, vars förslag var en företrädare för den senare typen. En av andrapristagarna var Erik Hahr, som förespråkade en anläggning kring en gård, osymmetrisk till

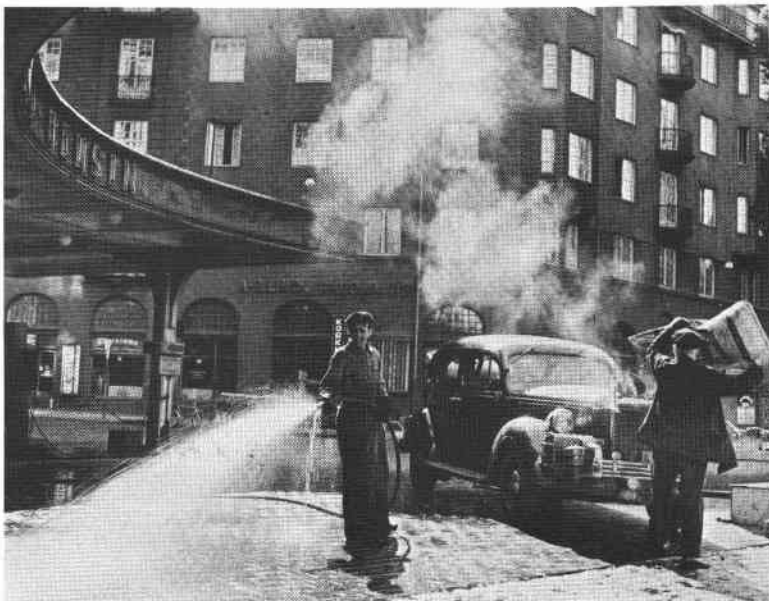
Hörnet Birger Jarls- och Rådmansgatorna på 1940-talet. Bensinstationens skärmtak följer fasadens konkava form i fast. Sälgen 2. Någon bensin fanns dock ej att få under krigsåren, droskan på bilden drivs med gengas och "tankas" i stället med träkol.

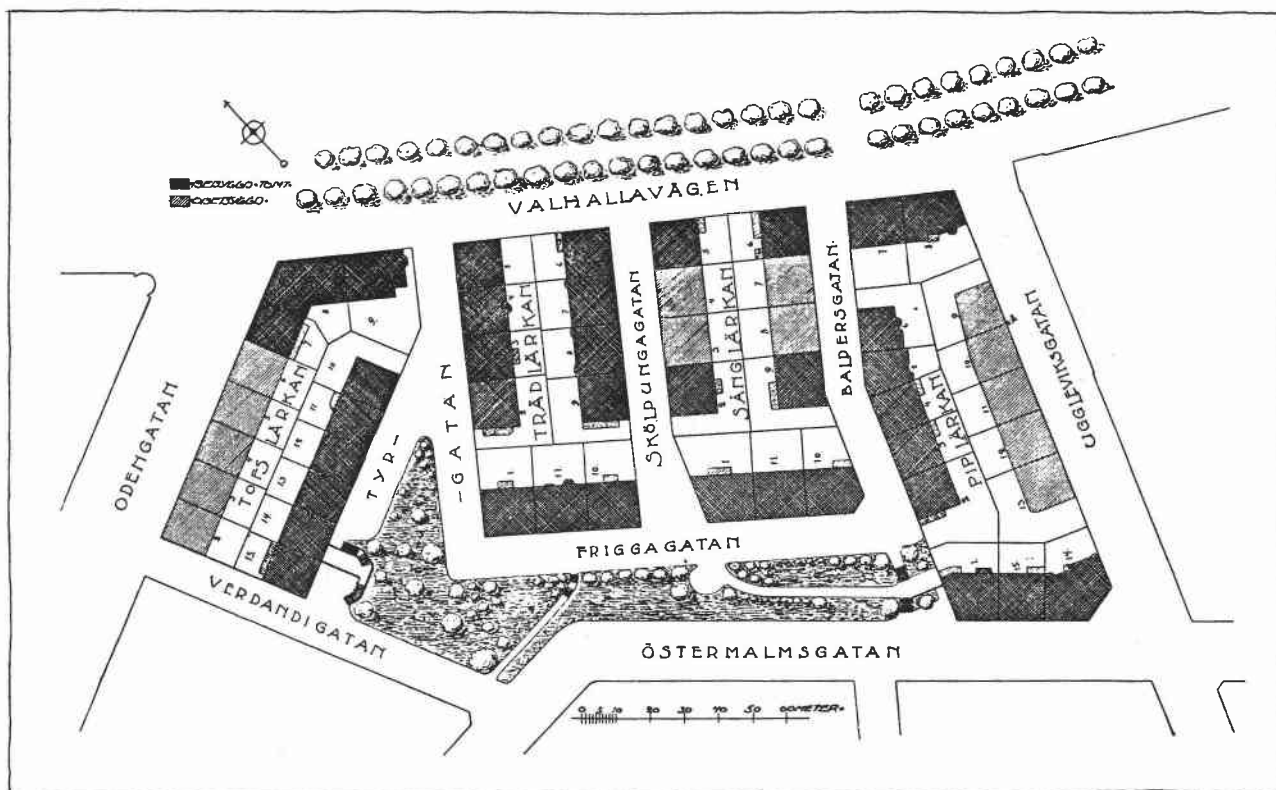
Stadsplan över kvarteret Lärkan, eller Lärkstaden, fastställd 1907. Östermalmsgatan var sedan tidigare nedsprängd, och på bergsslutningen mot norr anlades parken Balders Hage.

Drätselnämnden godkände i princip Hallmans förslag men undantog kvarteren mellan Östermalmsgatan och Karlavägen då de högre markvärdena här nödvändiggjorde exploatering med hyreshus. Stadsplanen för kv Lärkan godkändes dock 1907 av stadsfullmäktige och innebar att kvarteret delades i fyra mindre kvarter skilda av tolv meter breda gator och avslutad i söder, mot den sedan tidigare nedsprängda Östermalmsgatan, av en plantering. Gårdarna ordnades sammanhängande och tänktes utgöra villornas trädgårdar då husen skulle uppföras sammanbyggda och i gatulinjen. Noggranna byggnadsbestämmelser angav bland annat mått för höjder, burspråksinfattningar och torn. Vidare stadgades att i varje fastighet ej fick inredas mer än ett kök utom i mindre lägenhet för gårdskarl eller portvakt.

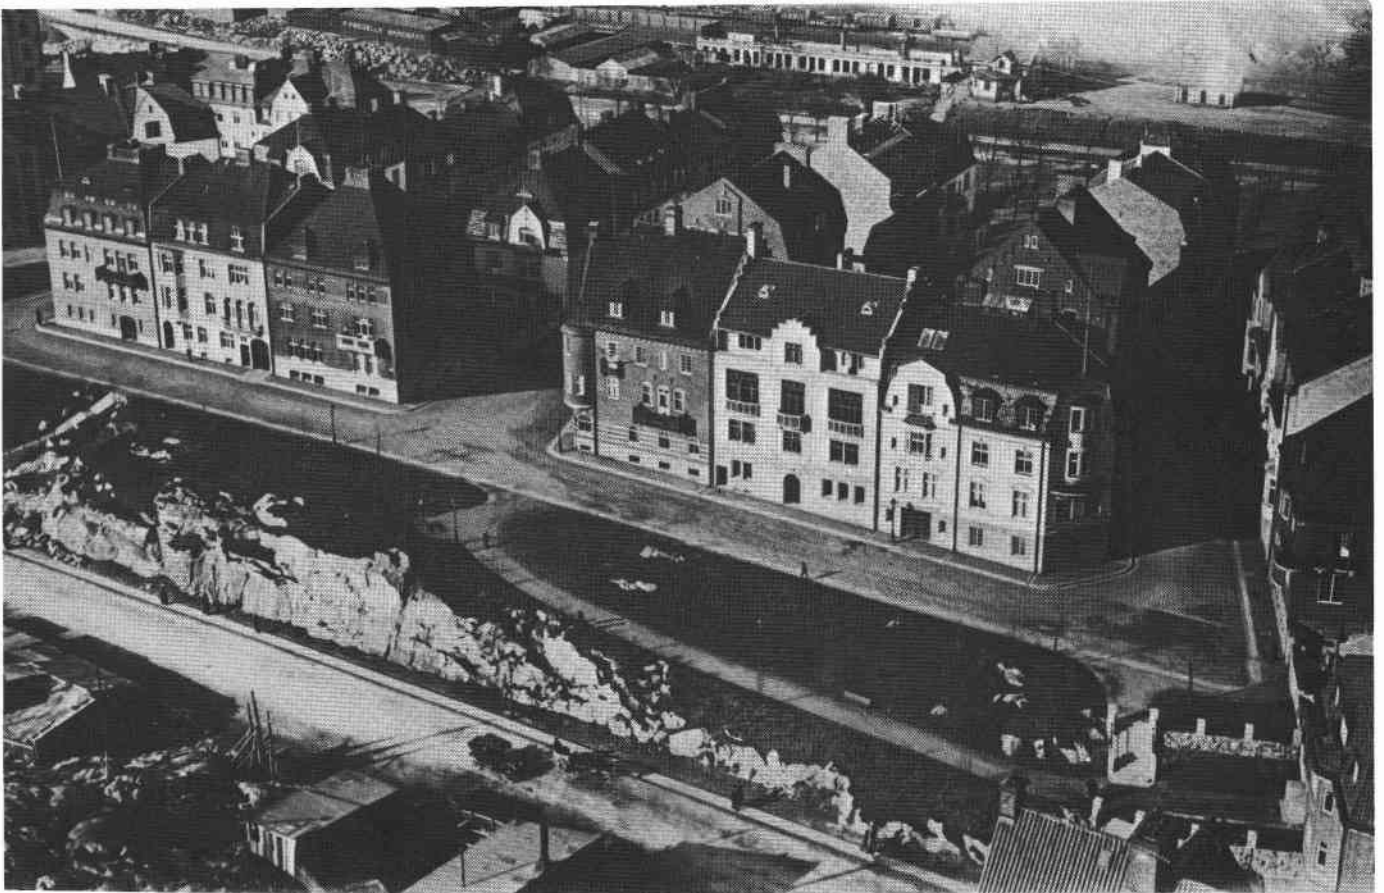
Utsikt över kvarteren Trädlärkan och Sånglärkan från Engelbrektskyrkan 1912. Kvarteren är färdigbyggda så när som på två tomter i Sånglärkan. Husen är individuellt utformade och tegel förekommer omväxlande med puts som fasadmateriäl. I förgrunden Östermalmsgatan och den nyligen ordnade Balders Hage.

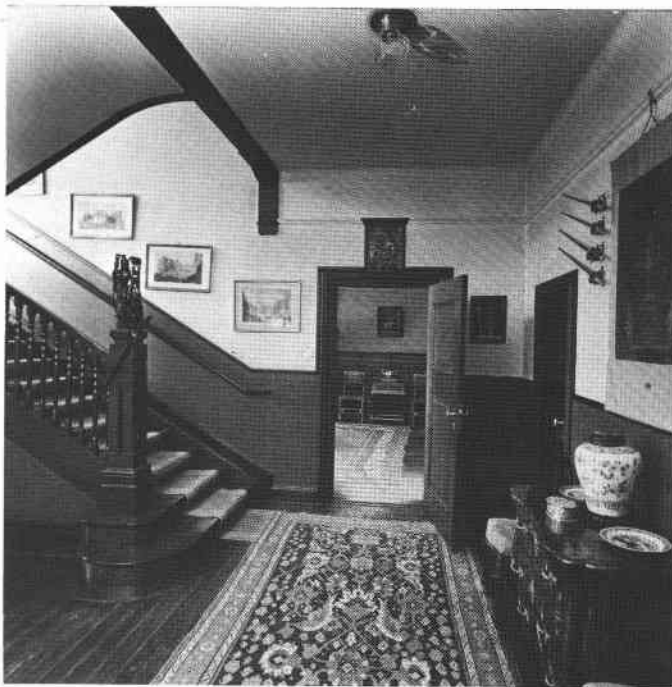
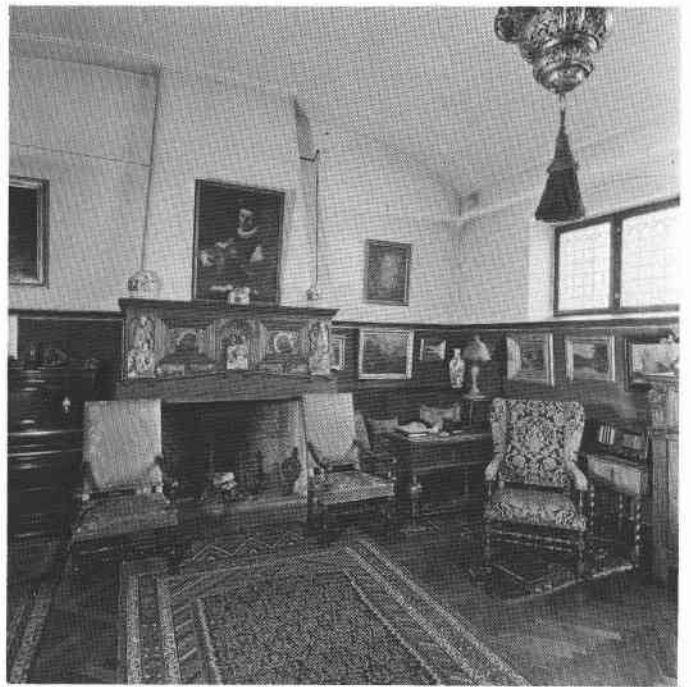
Arkitekt Folke Zettervalls hem i kv Tofslärkan på 1950-talet. Till vänster nedre hallen med den öppna trappan och blick in i matsalen med panel i nyrenässansstil. Till höger vardagsrummet med välvt tak, blyinfattade fönster och stor öppen spis, den senare med inkomponerade medeltida träskulpturer.

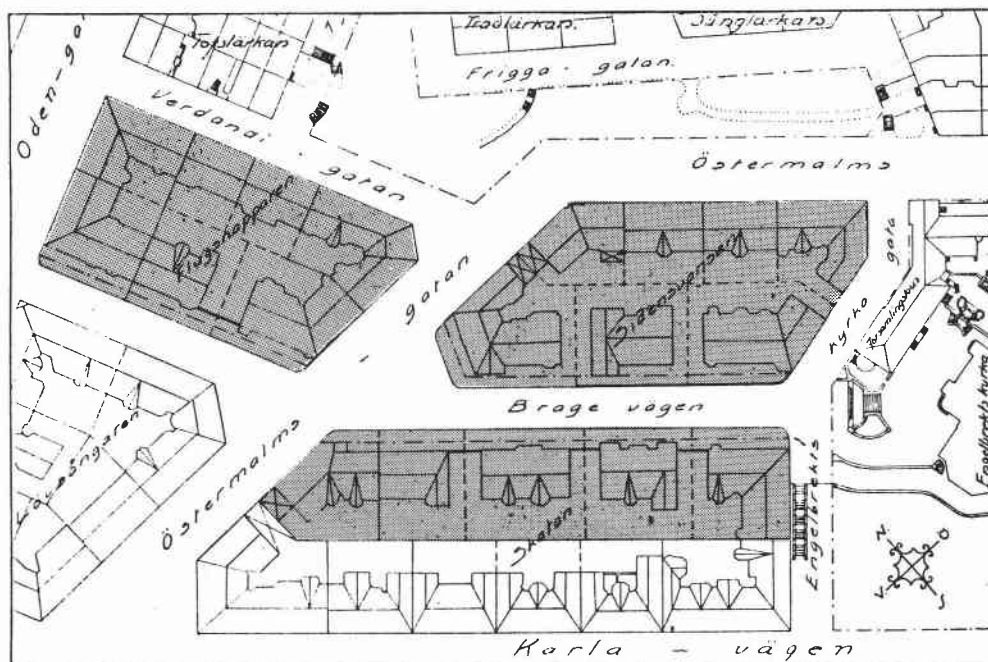
Kvarteren Flugsnapparen, Sidensvansen och del av Skatan berördes av en ändring av stadsplanen år 1913 som innebar att husen i Engelbrektskyrkans omgivning kunde reduceras i höjd och delvis uppföras som fristående byggnadskroppar.

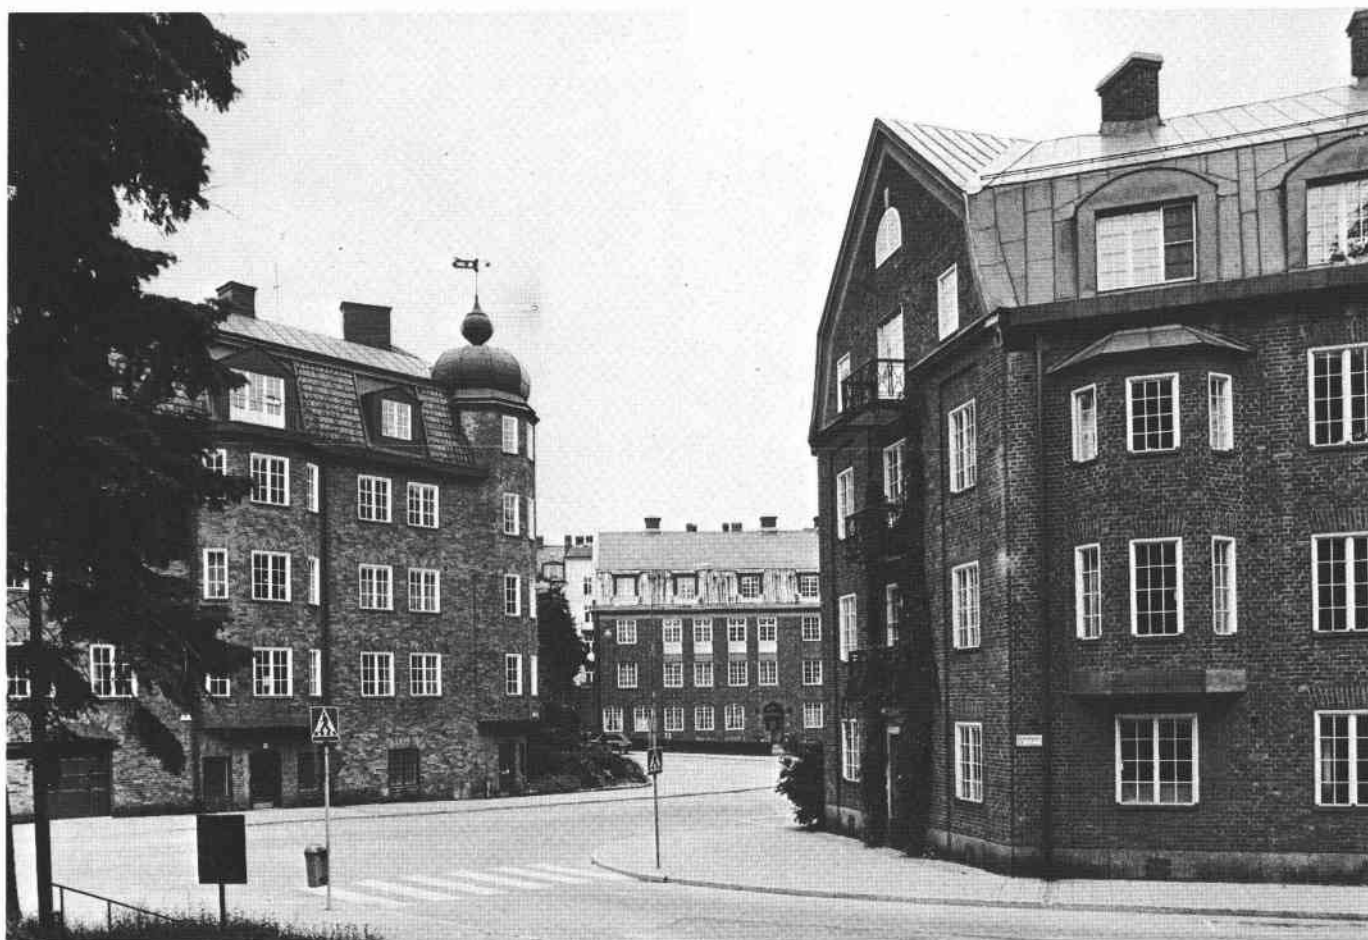
Kvarteren Sidsensvansen, Skatan och Flugsnapparen från Balders Hage 1984. Tegel dominerar i området såväl i tak- som fasadmateriäl, även om några tak i sen tid är omlagda med plåt.

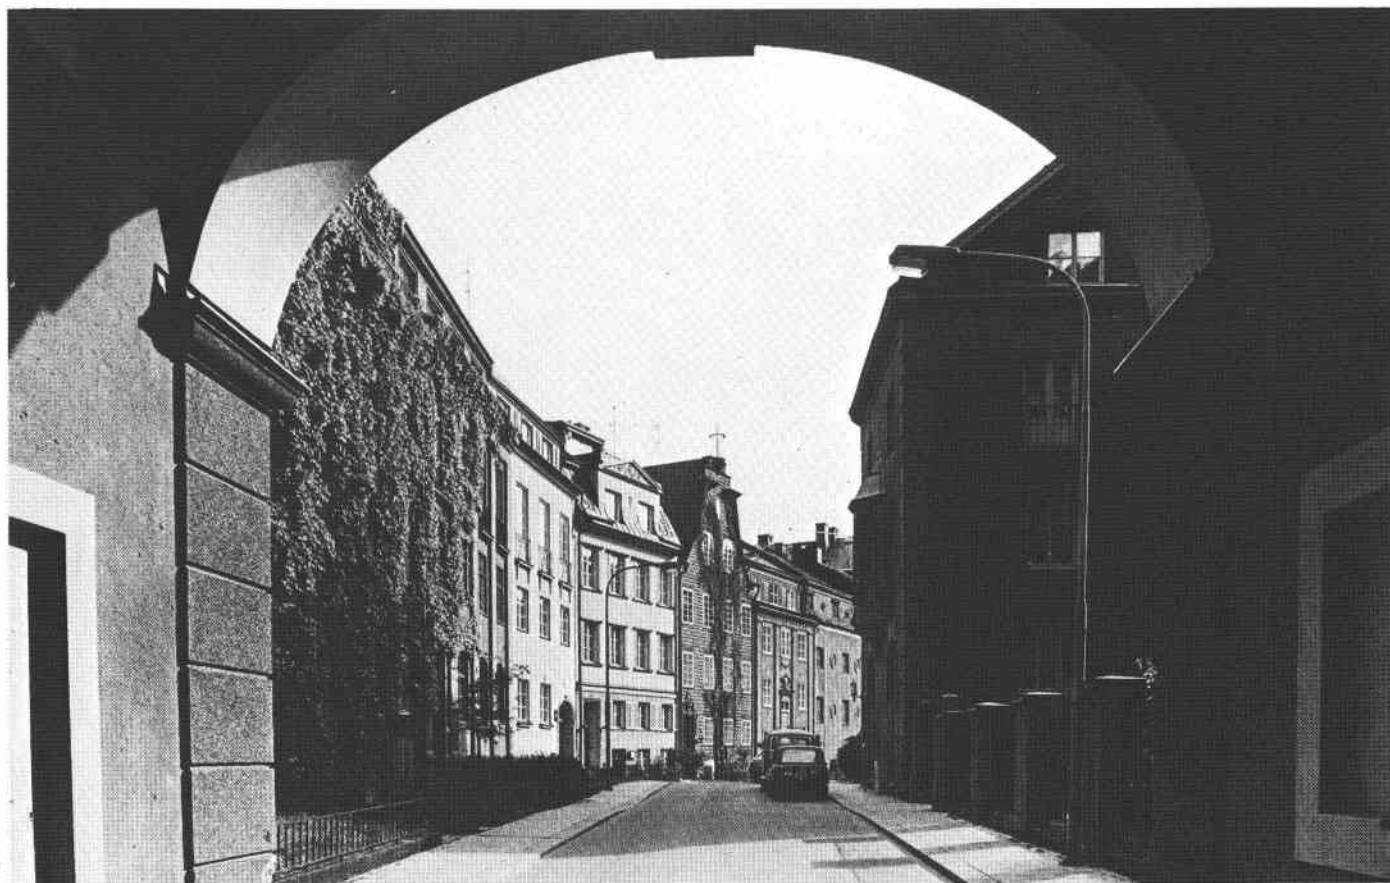
Danderydsgatan i kvarteret Näktergalen 1984. Gatans karakteristiska böjning skapar tillsammans med de små byggnadsvolymer bakom förgårdar en intimitet som kännetecknar många av Per Olof Hallmans stadsplaner.

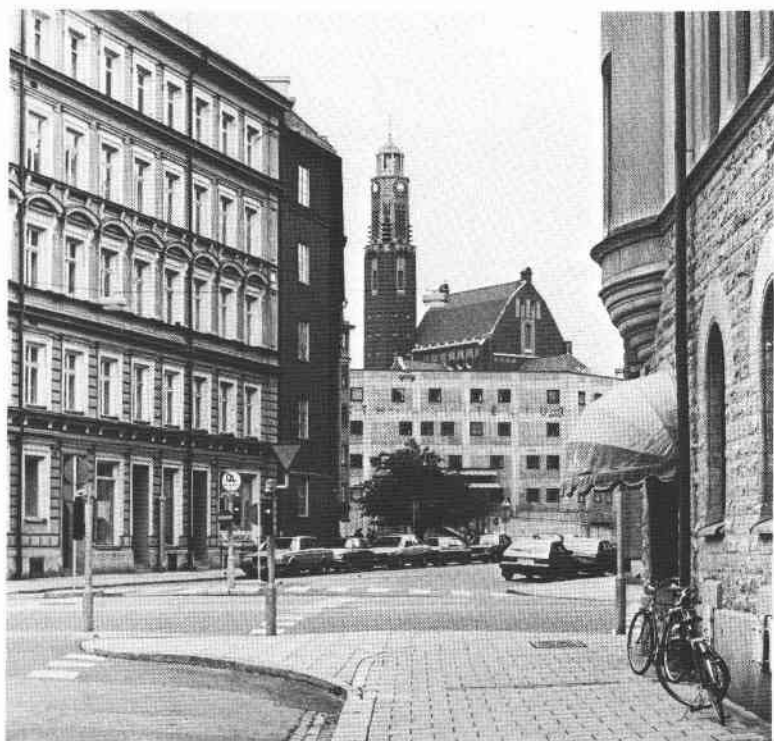
Östermalmsgatan mot väster från Engelbrektskyrkans kyrkogård 1984. Det nordvästra hörnet av kv. Näktergalen skars av för att låta kyrkan bilda fond åt Östermalmsgatan. Den därvid uppkomna öppna platsen vid Rådmans- och Östermalmsgatorna fick namnet Danderydsplan.

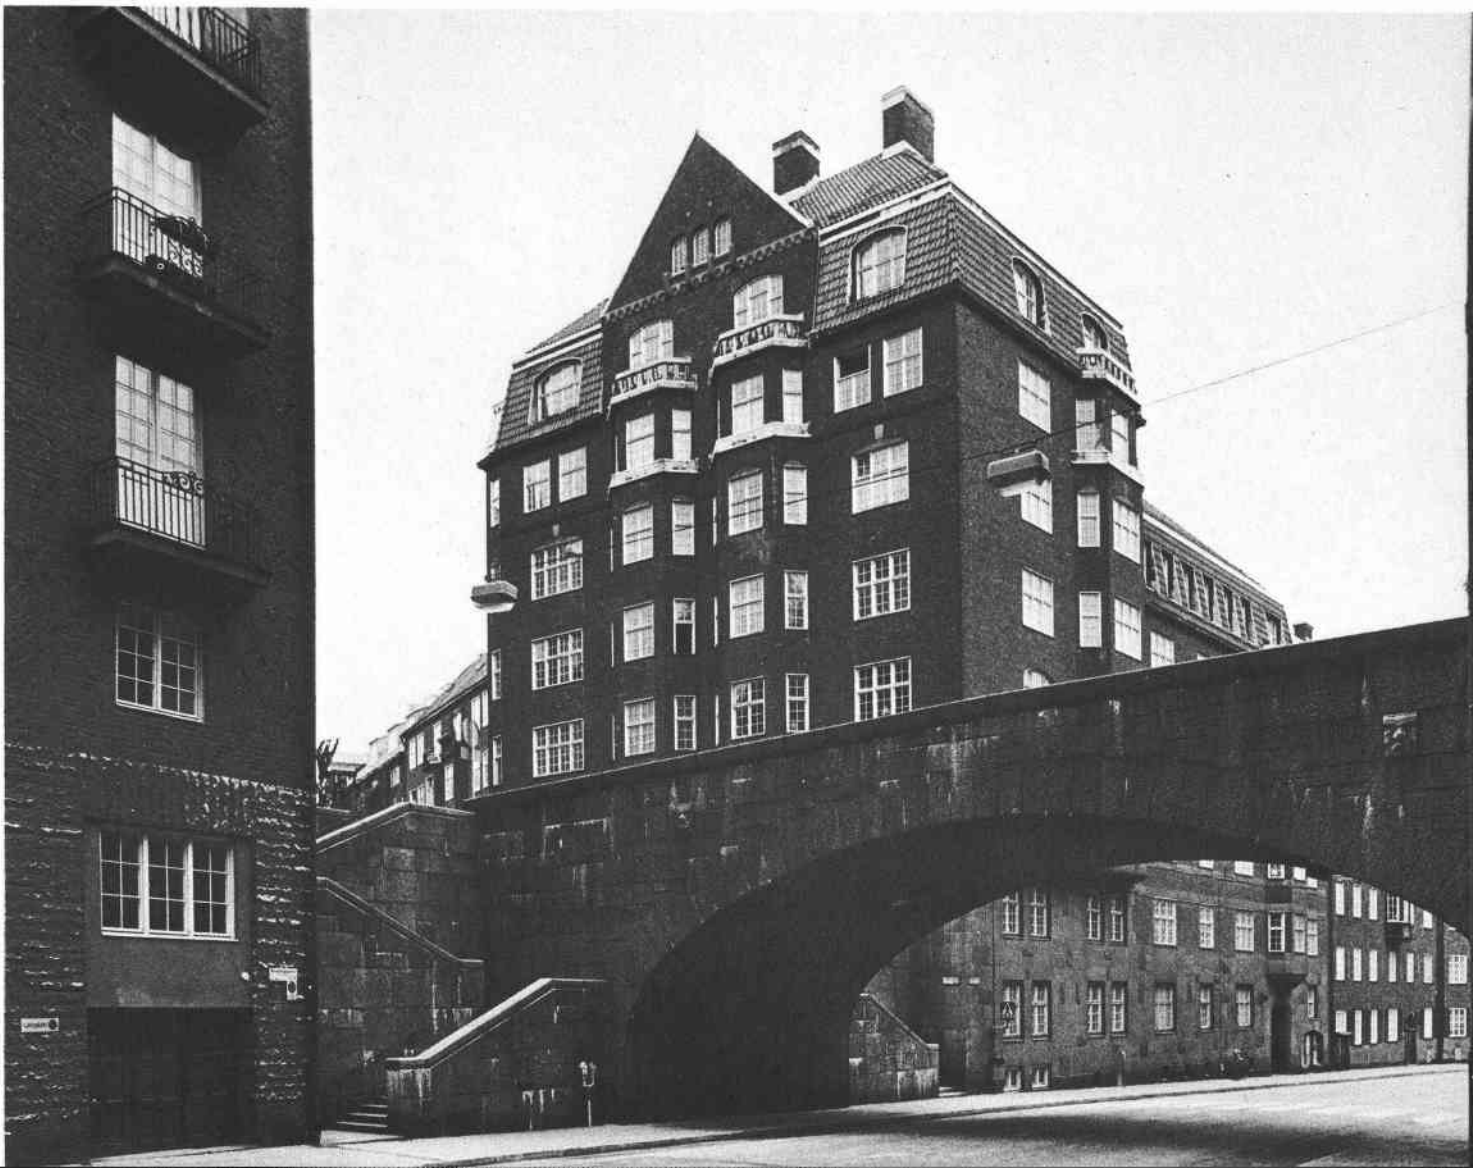
Asken 14 och viadukten i Eriksbergsgatan över Runebergsgatan 1984.

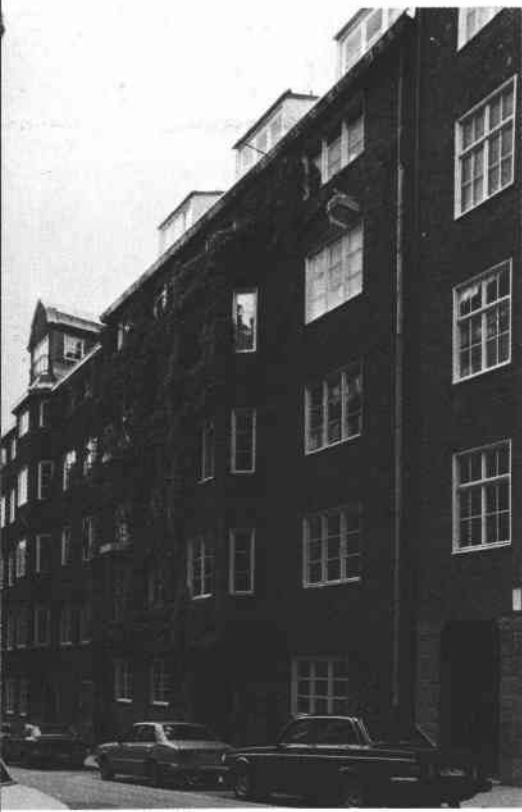
Asken 2
Eriksbergsgatan 9

Bostadsfastighet, inventerad 1978.

Lägenhetsstorlekar 1917: 5 och 6 rum och kök samt på bottenvåningen 1 rum och kokvrå samt 2 dubletter utan kök.

Gård: Grus, rabatt, 3 höga popplar, syrener. Järnstaket.

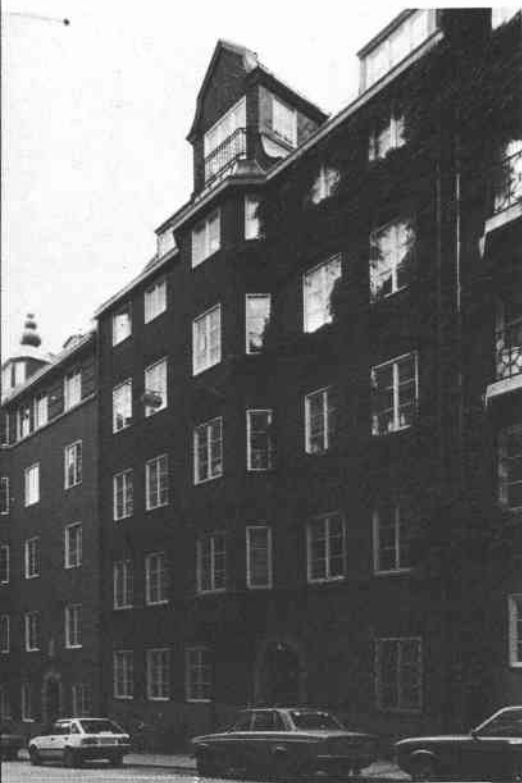
Asken 3
Eriksbergsgatan 7

Bostadsfastighet, inventerad 1978.

Entré: Ursprunglig glasad port med diagonala spröjsar och dekorativt överljusfönster. Fältindelade väggar av stuccolustro i beige med röda bårder. Tunnvälvt tak med målad dekor av rankor. Golv av vit marmor med fris och gångmatta. Till inre entrén leder glasade mellandörrar. Hiss med smidesgaller. Trapphusets vilplan och trappor av vit marmor, ljusgröna väggar med stänk i svart och vitt. Brunmålade lägenhetsdörrar med sex fyllningar.

Besökt lägenhet bevarar ursprunglig plan och fast inredning såsom bröstpaneler, fältindelade väggar och kälade tak med lister. I köket och serveringsrum ursprungliga skåp. Bad och centralvärme, prydnads-kakelugn.

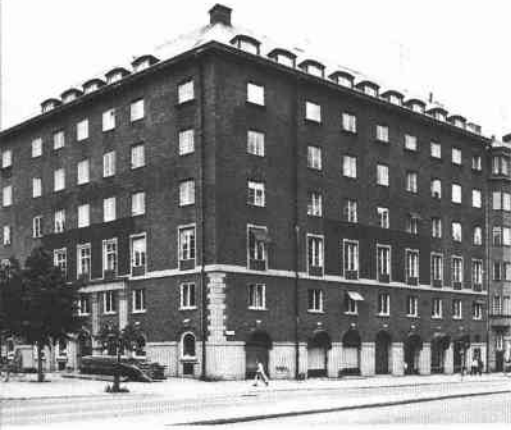
Asken 11

Bostads- och kontorsfastighet, numera endast kontor. Byggnadsår 1924-26, arkitekt A Sjökvist, byggherre Livförsäkrings AB Framtiden, byggmästare A Olsson. Hela huset kontoriserat under 1940- och 1950-talen. 1956 gårdsöverbyggnad, 1973-75 invändiga ombyggnader.

Gathus, 6 vån + vindsvåning. Gatufasader: Brungul slamputs, sockel, listverk och refflade pilastrar vid huvudentrén av granit. Burspråk mot Runebergsgatan, smidesgaller i fönsterbröstningarna på vån 2 tr. Rundbågig portal av granit med slutsten i form av ett lejonhuvud, portar av kopparplåt (BJ 52), urspr glasade träportar (BJ 50). Gårdsfasad: Gul slätputs. Plåttak.

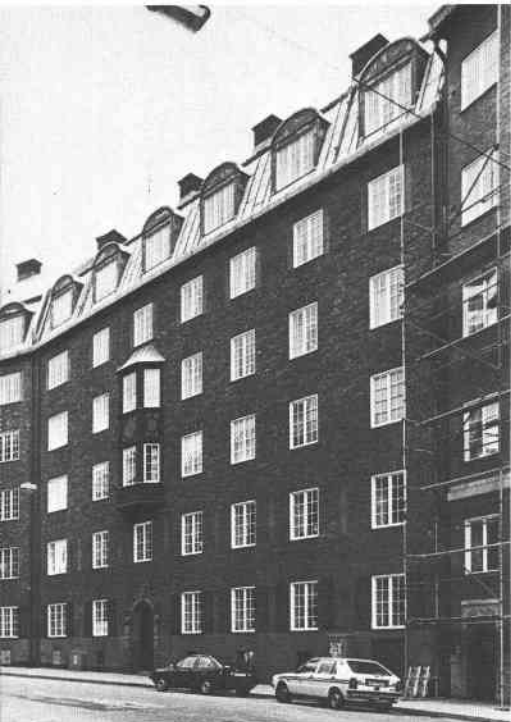
Asken 12

Bostadsfastighet, inventerad 1978.

Byggnadsår 1917-18, arkitekt A Wallby, byggherre G Kjellberg, byggmästare 1/GA Sahlén 2/LE Andersson.

Lägenhetsstorlekar 1918: Varierande 2-6 rum och kök, alla med bad och centralvärme. Någon öppen spis.

Gård: Ölandskalksten, gräs, rabatter, buskar och träd.

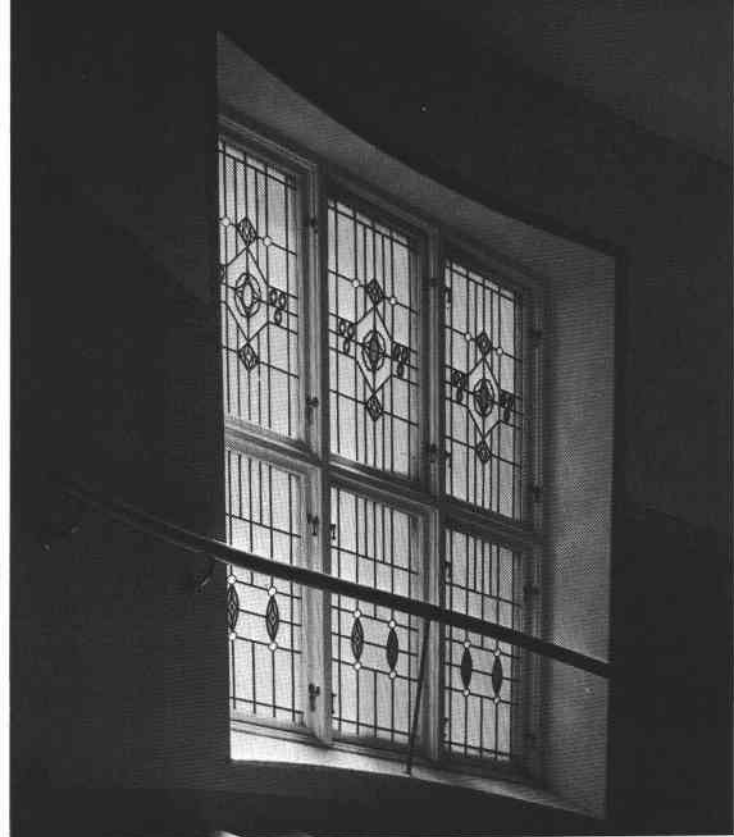
Asken 15, trapphusfönster.

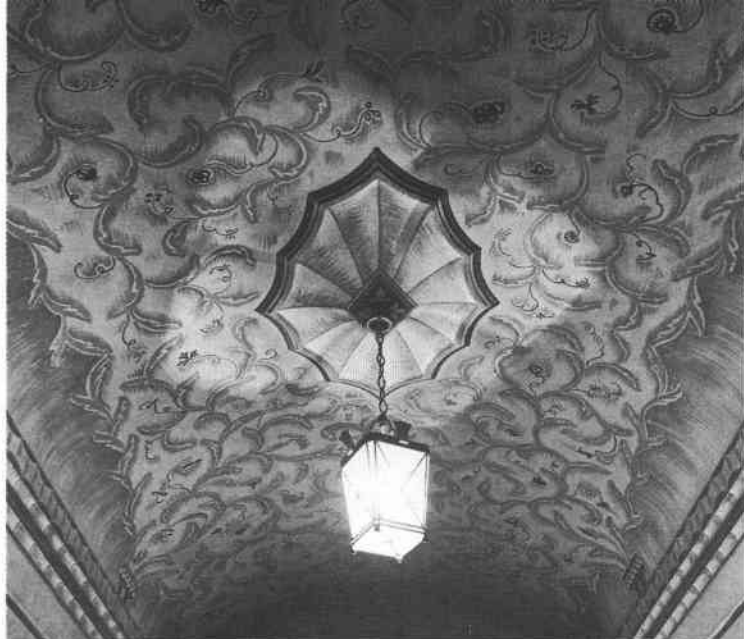
Aspen 5, takmålning.

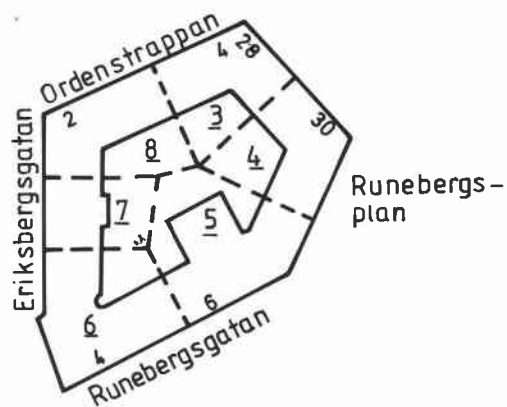
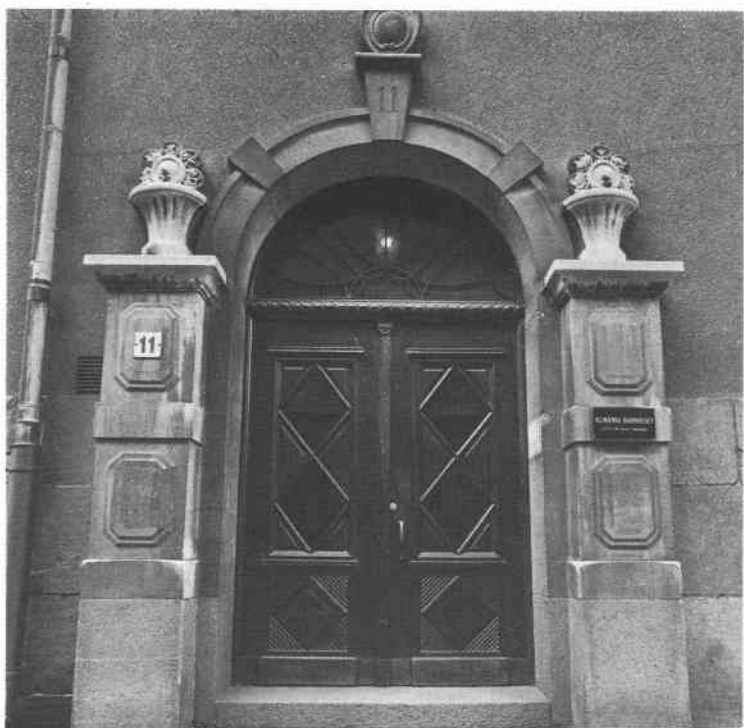
Ovan: Aspen 5, portal.

Nedan: Aspen 7, gård.

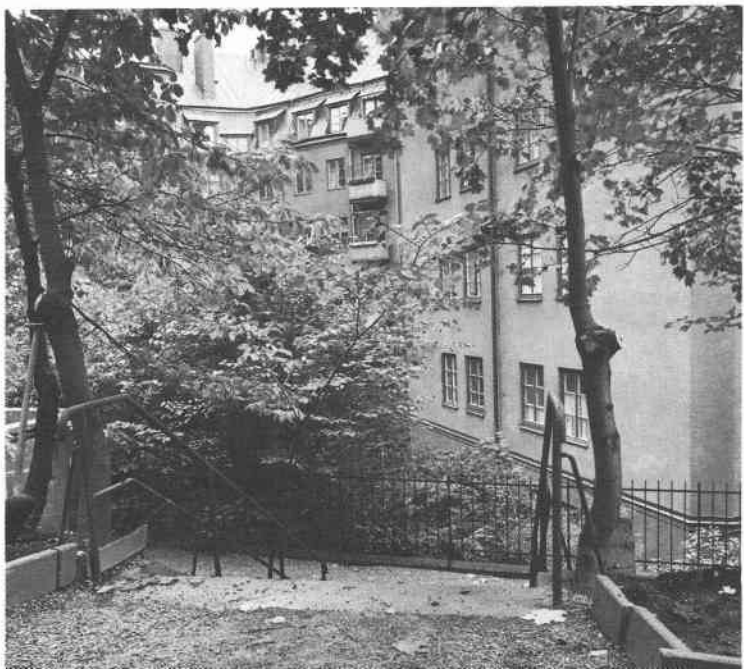
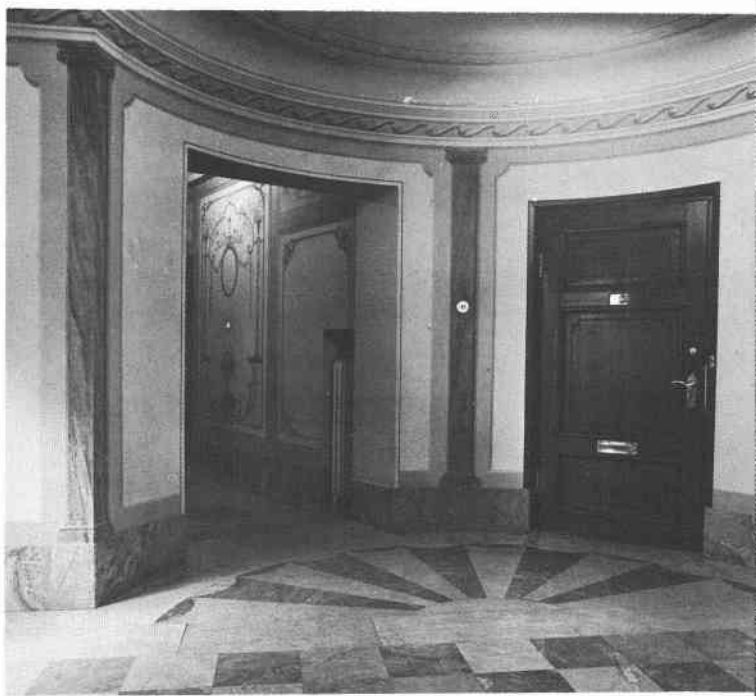
Ovan: Aspen 6, entré.

Nedan: Aspen 6, öppen spis.

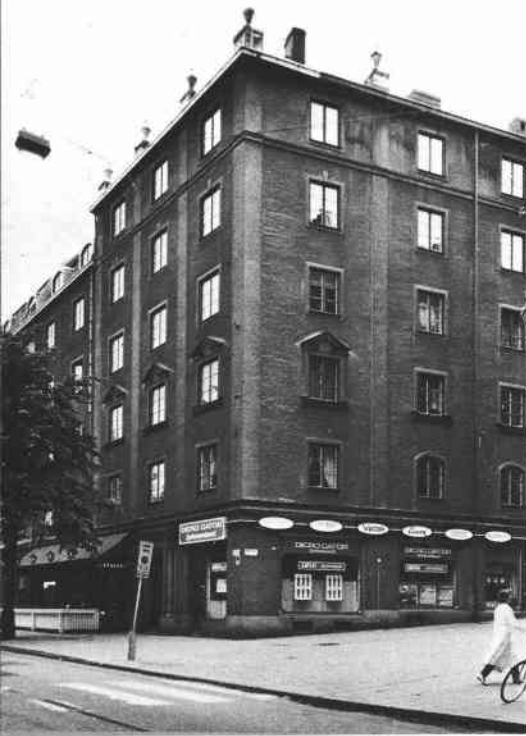
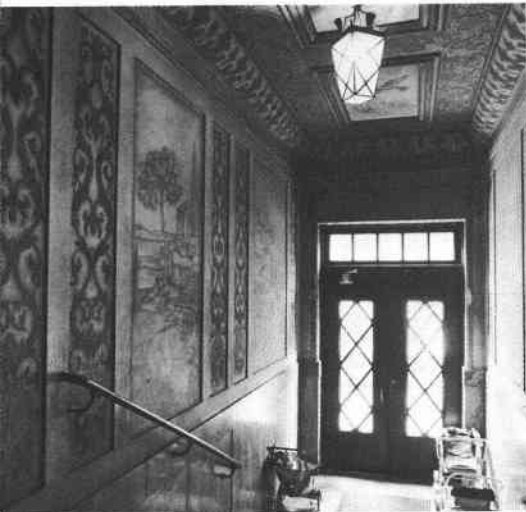
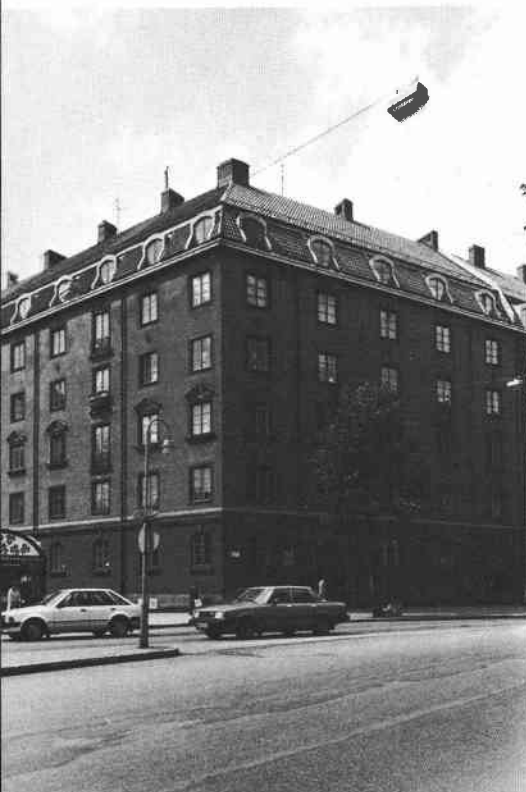
Aspen 5

Besökt lägenhet bevarar ursprunglig plan och inredning såsom fältindelade väggar, i hallen öppen spis med dek. halvkolonner, målad växtdekor i en rundbågig valvöppning mot vardagsrummet.

Lägenhetsstorlekar 1925: 3, 6 och 7 rum och kök och hall. Bad, centralvärme och öppna spisar. På varje plan en dublett med kokvrå. Hissar. Gård: Grus, buskar, järnstaket.

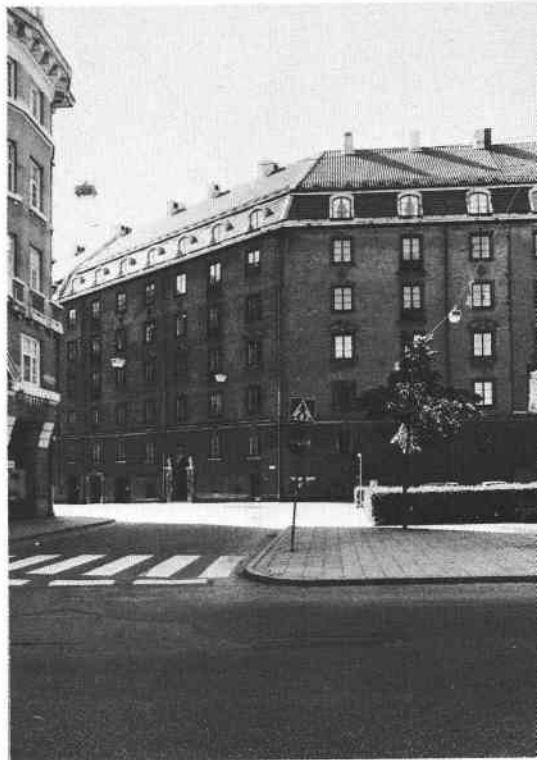
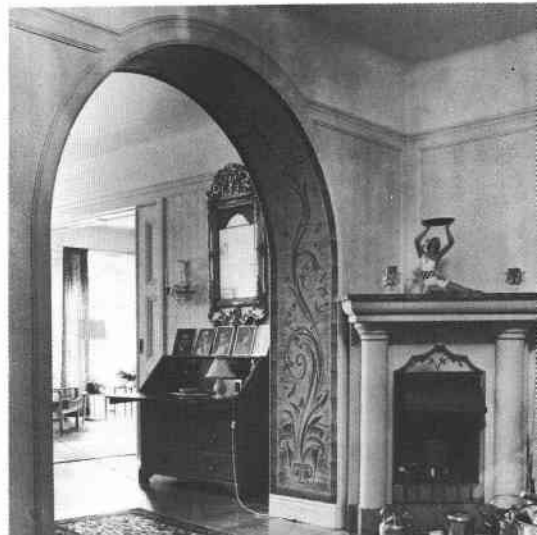
Aspen 6

Gathus, 5 vån + tak- och sout vån. Gatufasad: Gråbrun terrasitputs, bv och 1 tr inklädda med sten. Översta våningen dekorerad med geometriska figurer i puts. Portaler av granit, nr 16 flankerad av doriska kolonner. Gårdsfasad: Grågul sprutputs. Tak mot gatan av kopparplåt, mot gården av järnplåt.

Entré (16): Ursprunglig port med små runda glasrutor. Golv och fotlist av grågrön marmor. Väggarna målade med dekorativa pilastrar, listverk och ränkor i grått-rödbrunt. På likartat sätt målad taklist. Glasade mellandörrar till inre entré med rutmönstrat golv, väggar och tak som entrén. Trapphusets vilplan bevarar väggmålningar av växter och djur i klassicistisk stil. Mörkbetsade fyllningsdörrar, spröjsade dagerfönster.

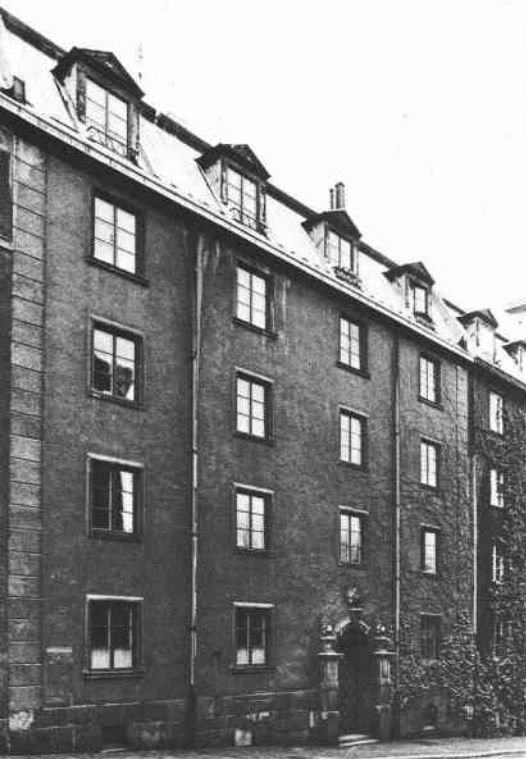
Aspen 8

Gathus, 4 vån + tak- och sout vån. Gatufasad: Grå terrasitputs på sockel av sandsten, även portaler av sandsten. Enkla fönsteromfattningar, några med profilerat fönsterbräde. Gårdsfasad: Grågul sprutputs. Tak av kopparplåt mot gatan, järnplåt mot gården.

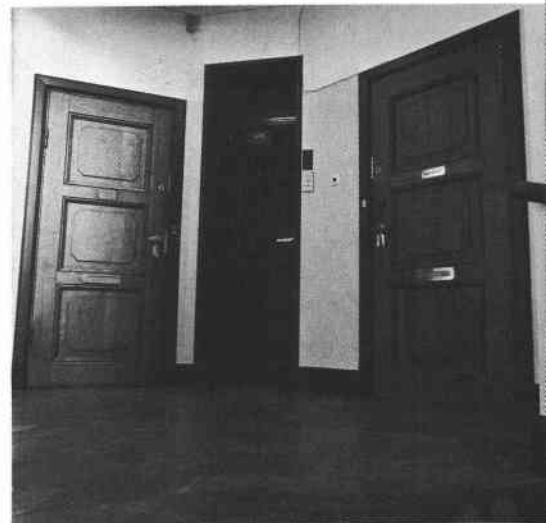
Nedan: Aspen 6, vilplan med målade dekorationer.

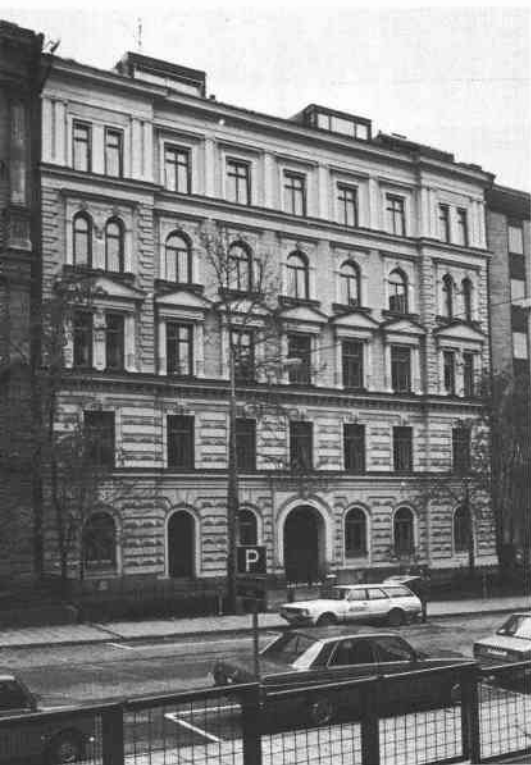
Björken 9

Hus I, Floragatan 12. Gathus 5 vån. Gatufasad: Gulbrun slätputs, bv och 1 tr grå slätputs. Putsdekorationer som våningslister, rustikkedjor och fönsteromfattningar. Gårdsfasad: Beige sprutputs. Plåttak.

Hus II, Stureparken 3. Gathus, 5 vån. Gatufasad: Röd sprutputs med fönsteromfattningar av grå slätputs, bv och 1 tr grå slät- resp sprutputs. Våningslister, rustikkedjor och andra dekorativa element. Plåttak.

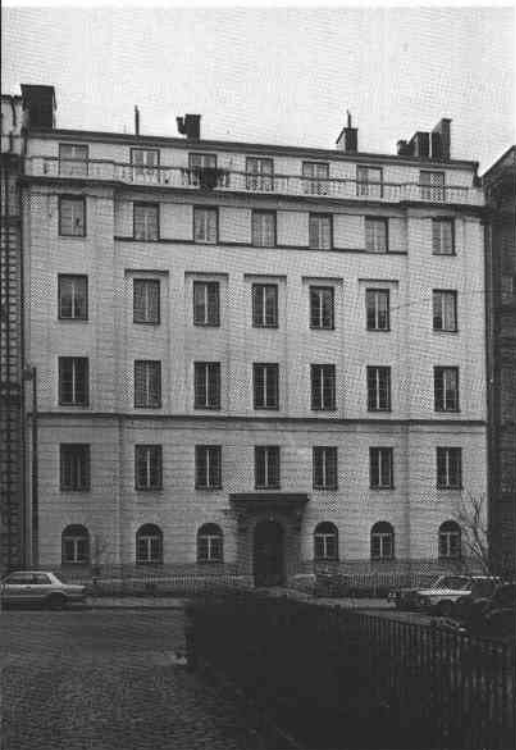
Björken 11

Hus I, Floragatan 16. Gathus, 5 vån + takvån. Gatufasad: Vit slätputs med svag rusticering i bv och 1 tr, takvåningen indragen med framförliggande balustrad (1932). Ursprunglig rundbågig portal med bevarad utsmyckning i stuck. Gårdsfasad: Beige sprutputs. Plåttak.

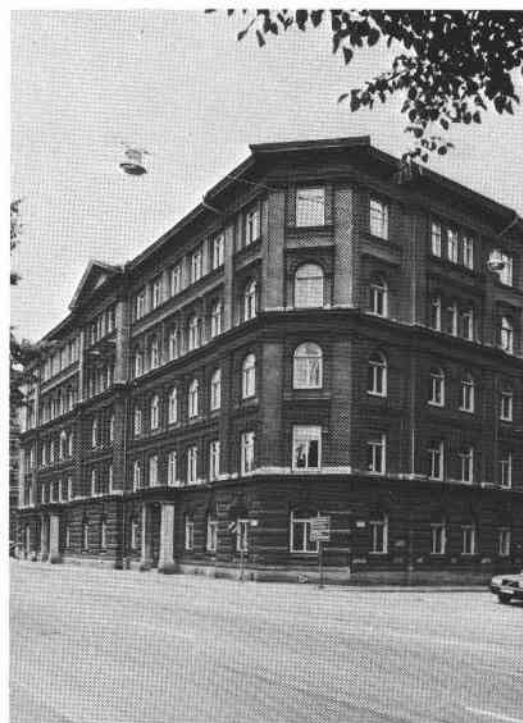
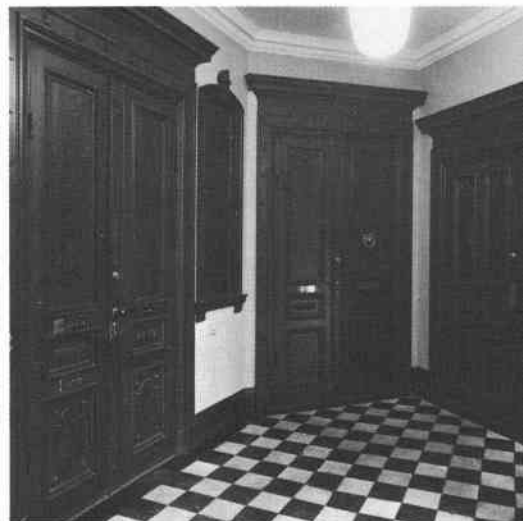
Björken 22 (II)

Gathus, 5 vån. Gatufasader (samt mot Stureparken): Rött tegel med bv, 5:e vån samt burspråken mot Sturegatan sprutputsade i brunt. Gårdsfasad: Grå sprutputs. Plåttak.

Entré (29): Ursprungliga glasade portar med blyinfattat polykromt överfönster. Golv av cementmosaik med infälld dekorfris av typ löpande hund. Beige sockelpanel, därovan gul marmorering, överst en rundbågefris med polykromt målade vapen åtskilda av kolonetter med bladkapitäl. Fernissat bjälktak. Glasat mellandörrsparti med blyinfattat överfönster. Trapphusets golv och steg som ovan, gulmålade väggar, gråa helfranska pardörrar. Hiss. Polykroma blyinfattade trapphusfönster.
