STOCKHOLMS
STADSMUSEUM

ÖSTERMALM IV

VILLASTADEN, ERIKSBERG OCH
LÄRKSTADEN

BYGGNADSVINVENTERING
STOCKHOLMS STADSMUSEUM 1984

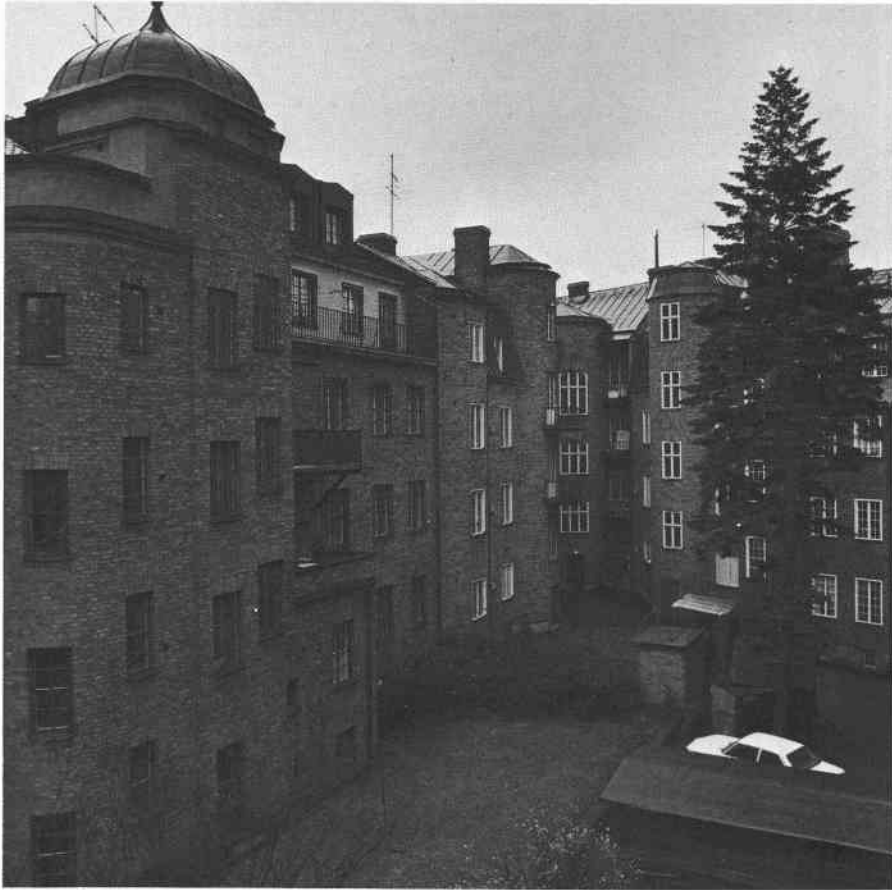
Gårdar från nr 7 mot sydväst.

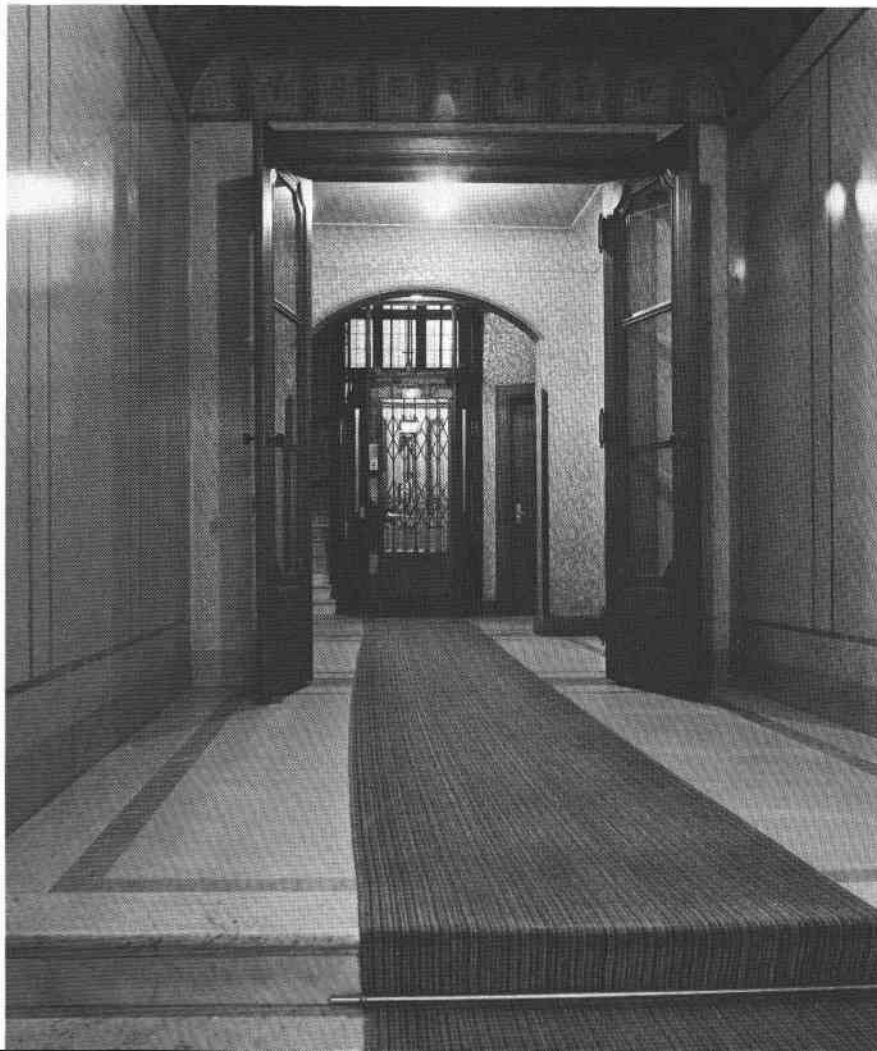
Till vänster:
Flugsnapparen 5, entré.

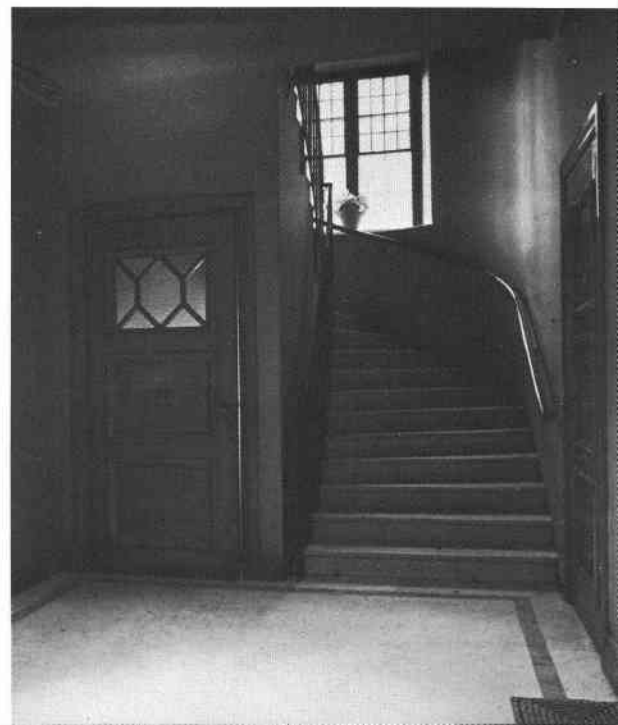
Nedan: Flugsnapparen 3, entré.

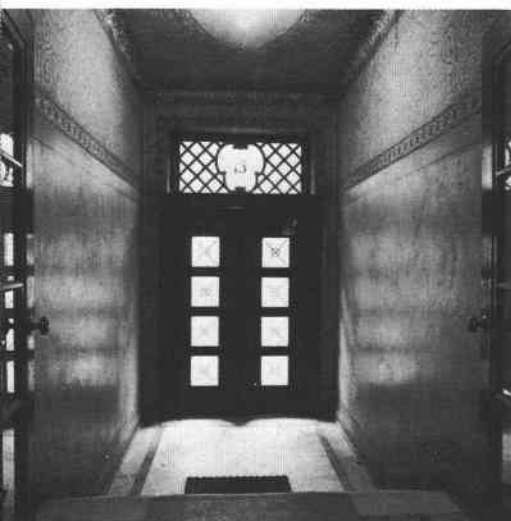
Flugsnapparen 3
Verdandigatan 5

Entré: Ursprunglig ekport med spröjsat överljusfönster. Vitt marmorgolv med grå bård, väggar gråblå. Kryssvälvt tak, helt bemålat med växt- och kartuschornament i blått-grått-rost. Blå glasade mellandörrar till trapphus med golv, trappor och väggar som ovan. Helfranska dörrar med glasad och spröjsad övre fyllning.

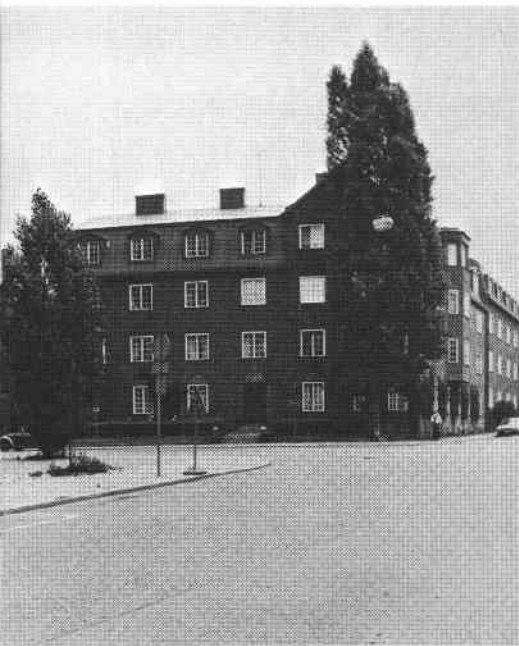
Flugsnapparen 6
Bragevägen 8, Östermalmsgatan 9

Bostadsfastighet, inventerad 1977.
Byggnadsår 1914-17, arkitekt R Arborelius, byggherre C Zetterberg, byggmästare E Lidin. Inredning av badrum, uppdelning av lägenheter m m har skett. 1970 utbyttes taktegllet mot plåt.

Gathus (hörnhus), 3 vån + vindsvån. Gatufasad: Handslaget mönstermurat rött tegel, i bv som valvbågar över fönstren med numera bleknade dekorationsmålerier. Burspråk och risalit, portal flankerad av doriska kolonner i granit. Gårdsfasad: Rött tegel. Plåttak.

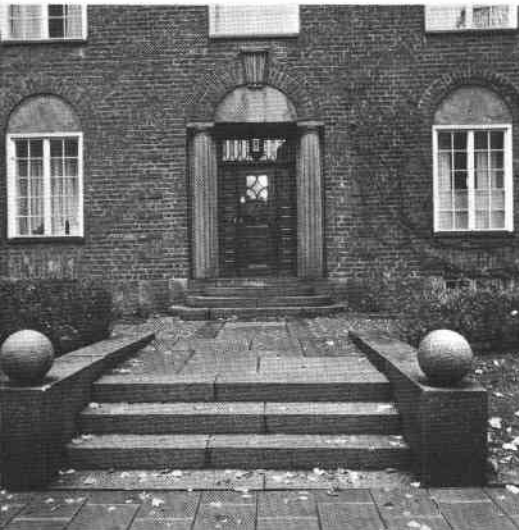
Flugsnapparen 7
Bragevägen 10

Bostadsfastighet, inventerad 1977.
Byggnadsår 1915-16, arkitekt Cyr Johansson, byggherre och byggmästare KO Larsson. Smärre ändringar i lägenheter har skett.

Gathus, 3 vån + vindsvån. Gatufasad: Handslaget rött tegel, delvis mönstermurat. Risalit/burspråk samt 2 balkonger med smidesräcken. Gårdsfasad: Rött tegel. Tegeltak.

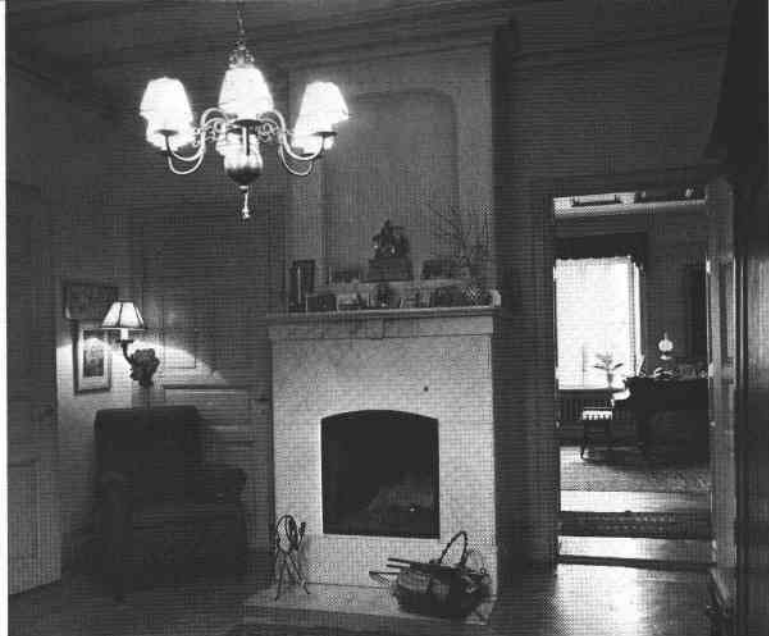
Ovan: Flugsnapparen 4, öppen spis av marmor.

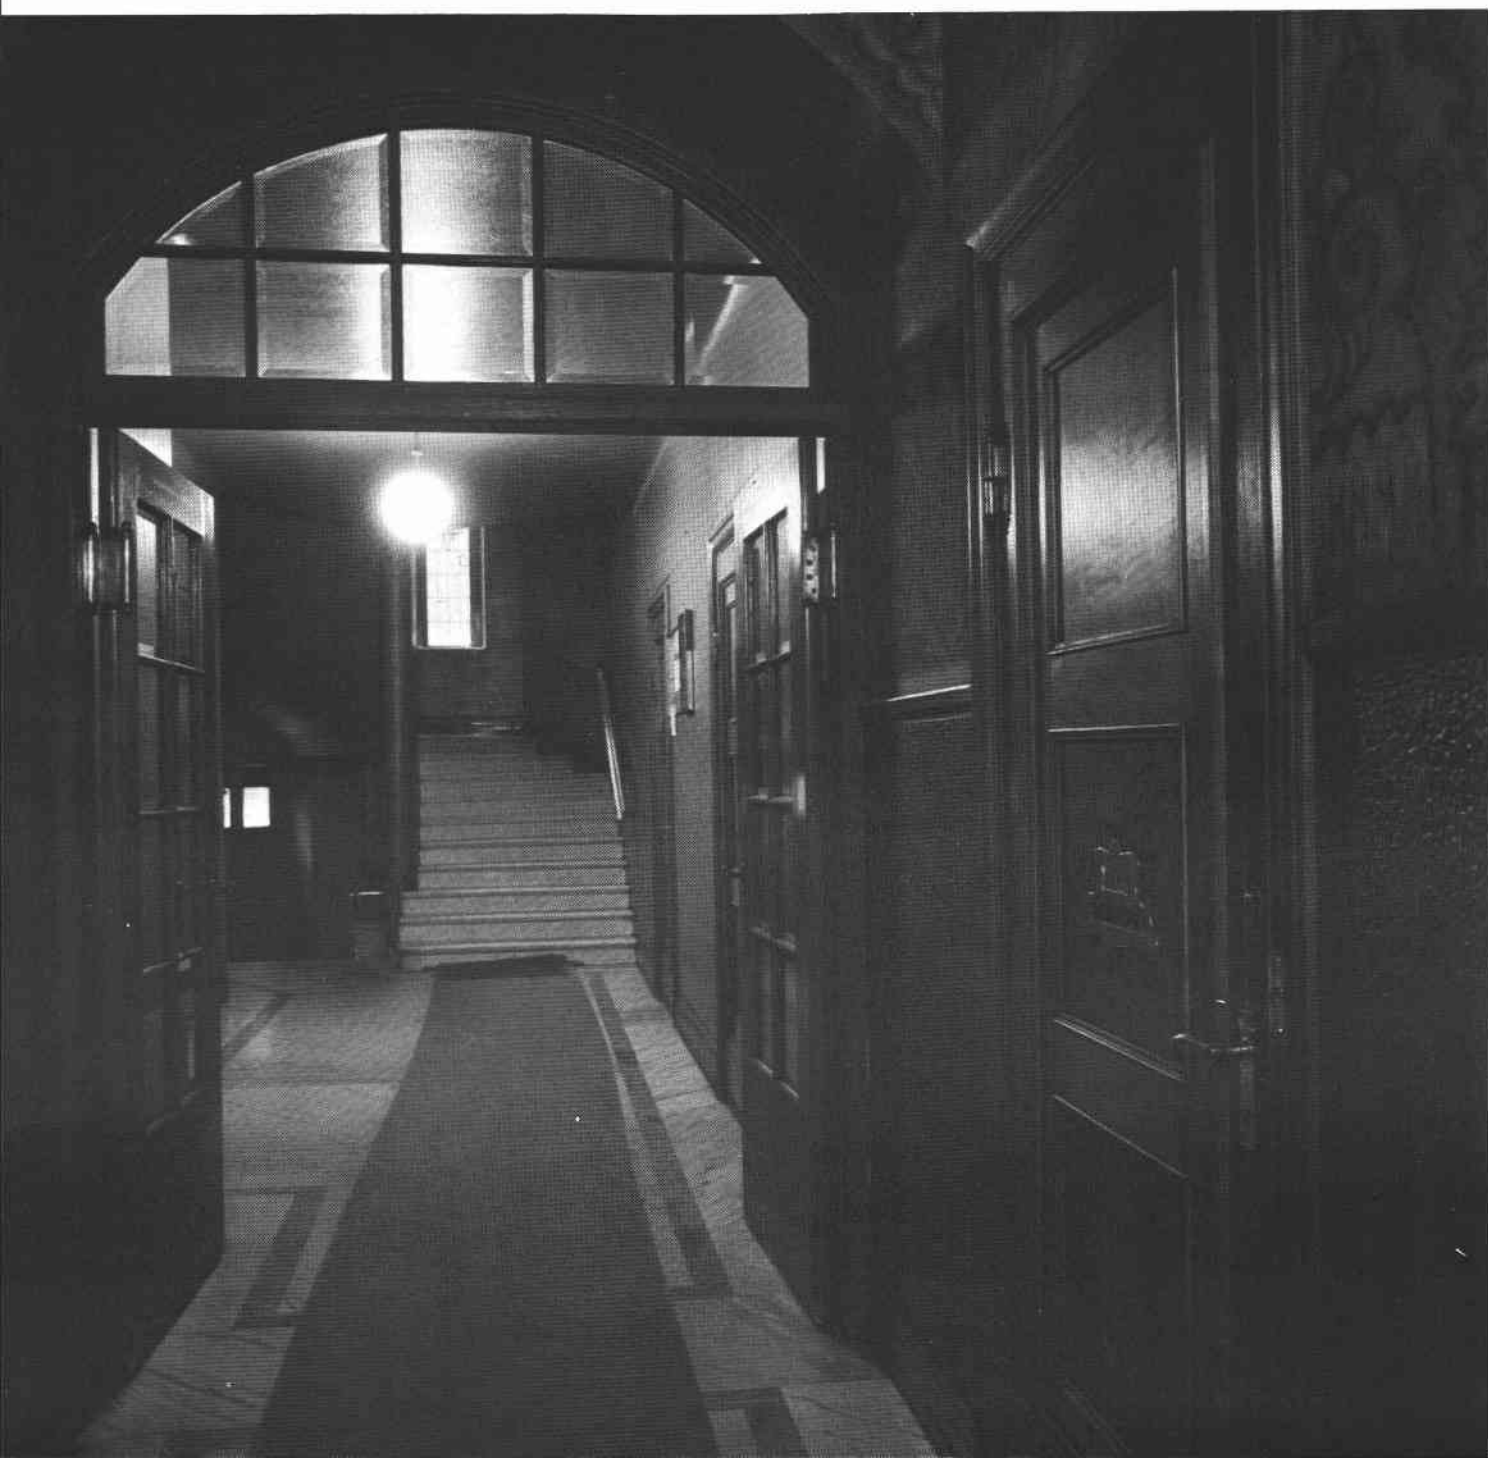
Entré: Ursprunglig ekport med spröjsat fönster. Vitt marmorgolv med grå bård. Väggar till ca 1,5 m målade i grönt och beige, därovan och i taket riklig dekorationsmålning av växtornament och andra figurer i blått, rött och svart. Halvfranska enkeldörrar, glasade mellandörrar in till trapphuset. Golv och trappor som ovan, halvfranska brunmålade dörrar, gröna väggar och tak. Blyspröjsade trapphusfönster med dekorativt violmotiv.

Nedan: Flugsnapparen 7, entré med målad dekor.

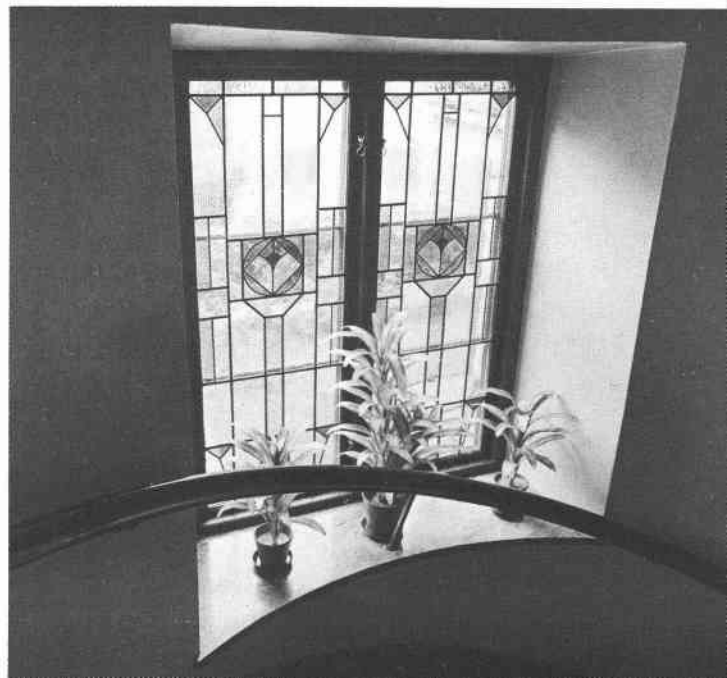
Furan 8, trapphusfönster.

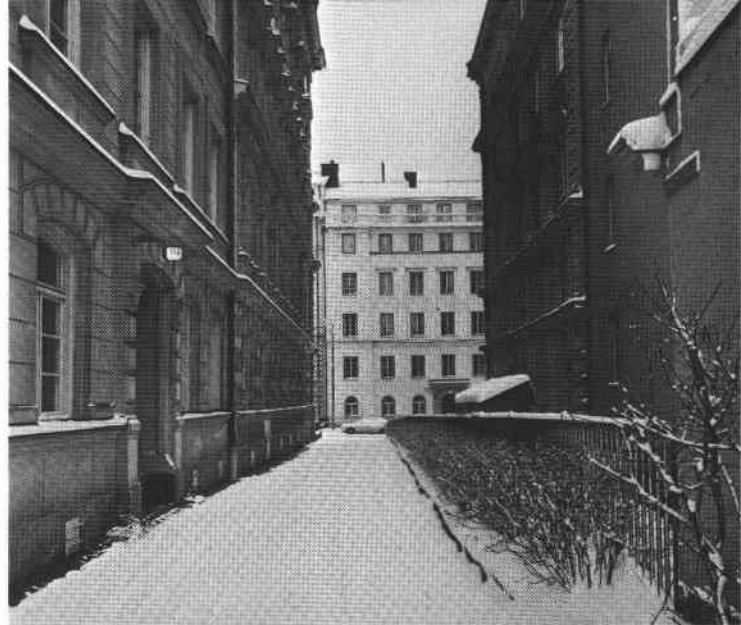
Granen 3, sidoordnad gårdsinfart.

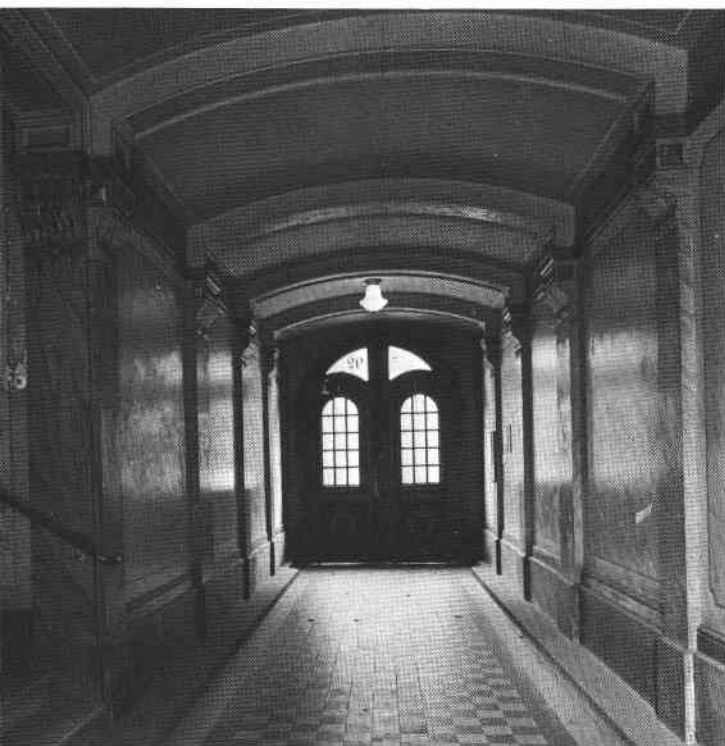
Granen 14, entré.

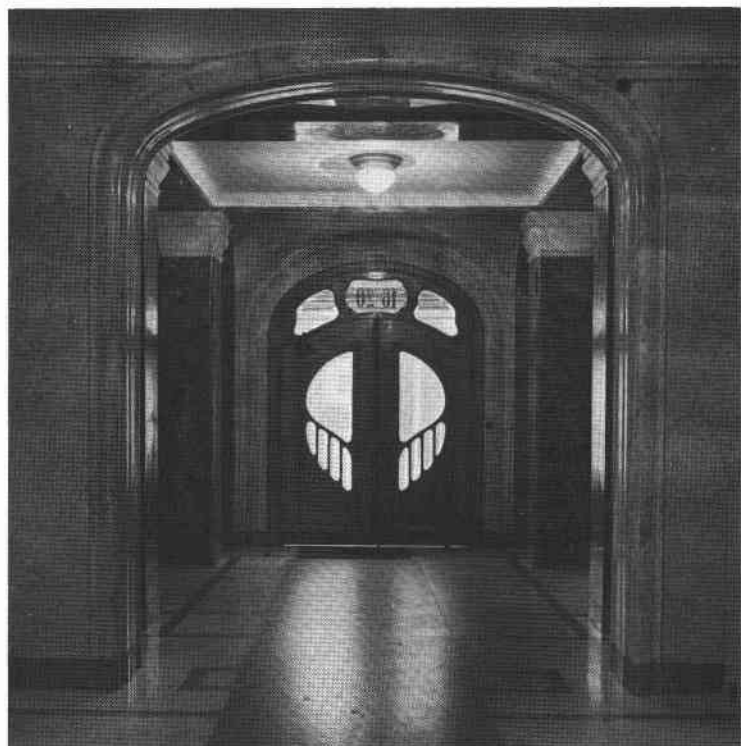
Granen 10, entré.

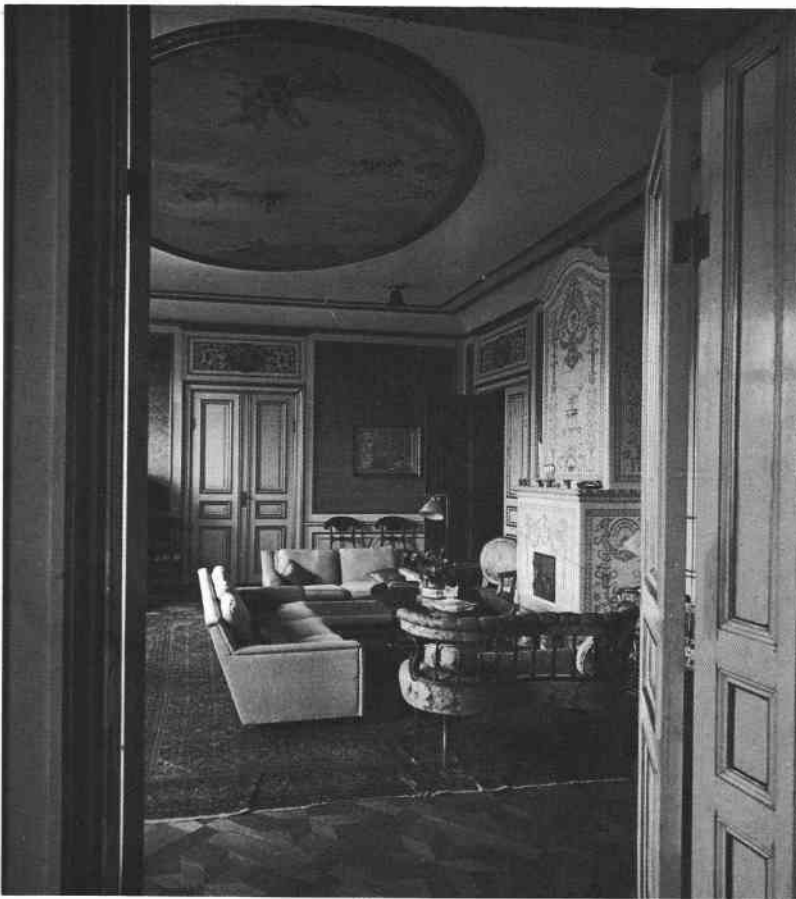
Granen 14, salong.

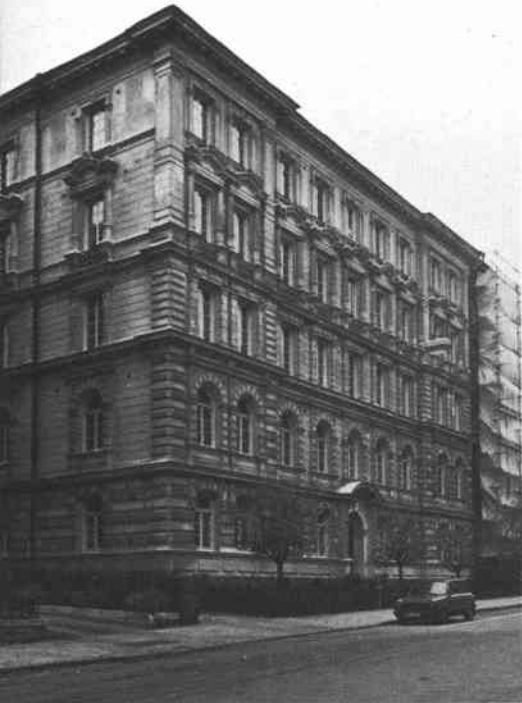
Granen 3
Floragatan 17, 17A

Gathus, 5 vån. Gatu- och delvis gårdsfasader: Grå sprutputs, rikt dekorerad med kvaderristningar, våningslister, fönsteröverstycken och balusterdockor i bröstningarna vån 3 tr. Bv rusticerad med inslag av spritputs. Gårdsfasad: Grå sprutputs. Plåttak.

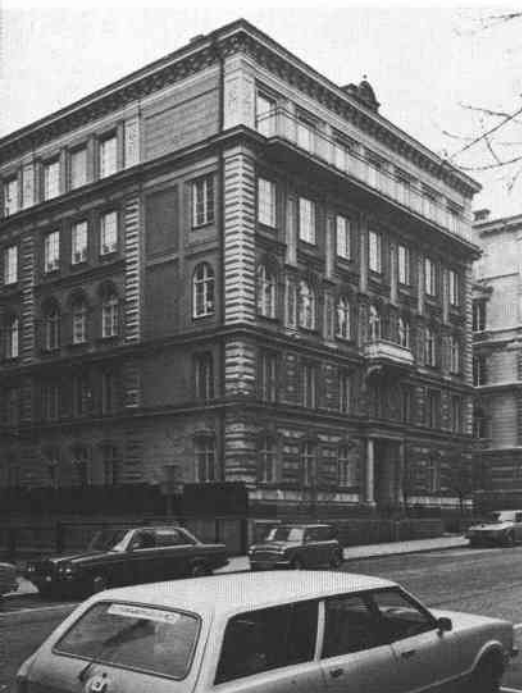
Granen 5
Villagatan 15, 15A

Gathus, 5 vån. Gatu- och delvis gårdsfasader: Rosa sprutputs med grå bv och rustikkedjor, spridda inslag av spritputs. Rikligt dekorerade med bl a våningslister, pilastrar, rusticeringar och kvaderristningar. Ursprunglig balkong på 2 tr, sekundär på 4 tr. Gårdsfasad: Grå sprutputs. Plåttak.

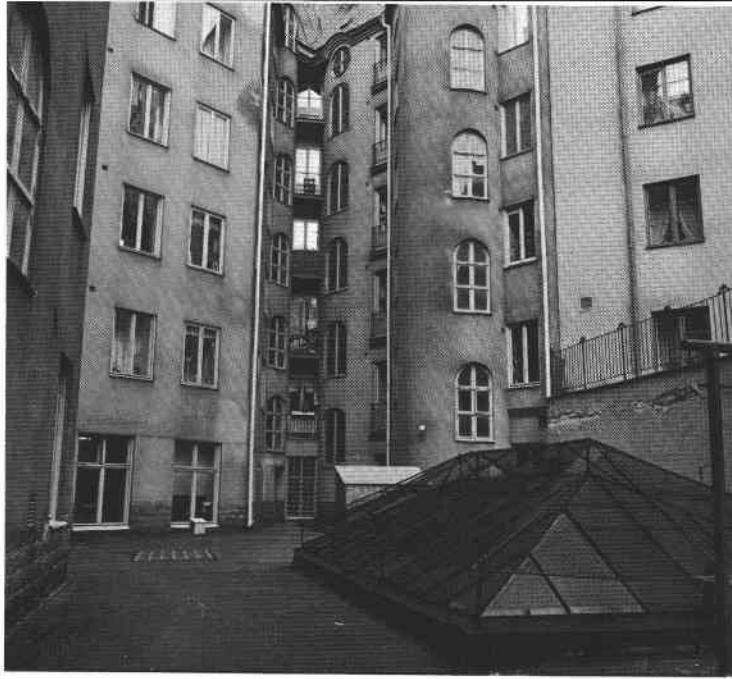
Häggen 4, gård.

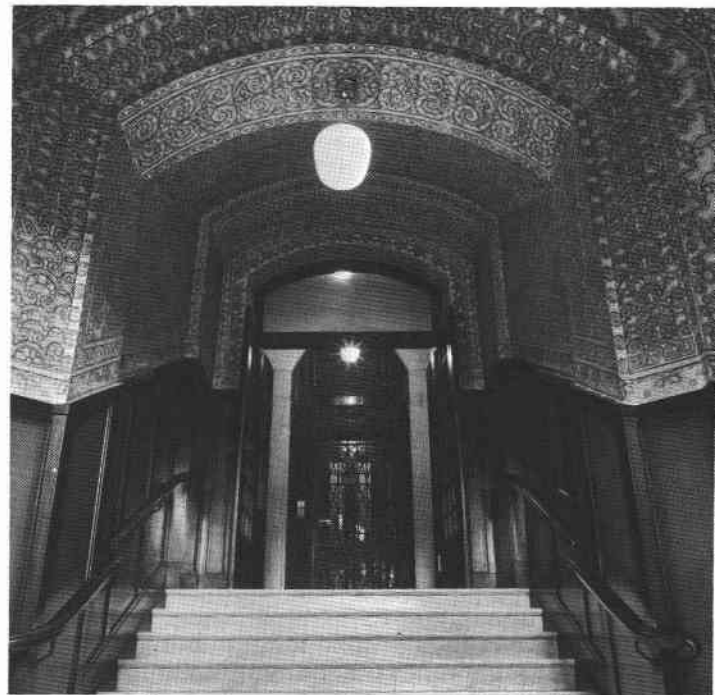
Häggen 3, entré med målad dekor.
Häggen 6, trapphusfönster.

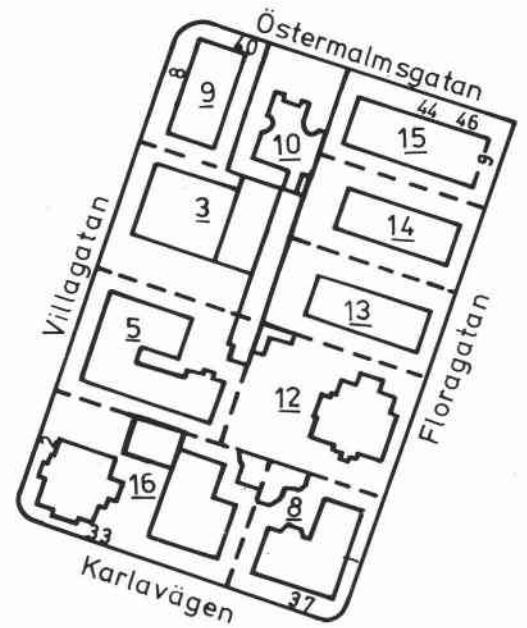
Ovan t.v: Linden 5, sidoordnad gårdsinfart.

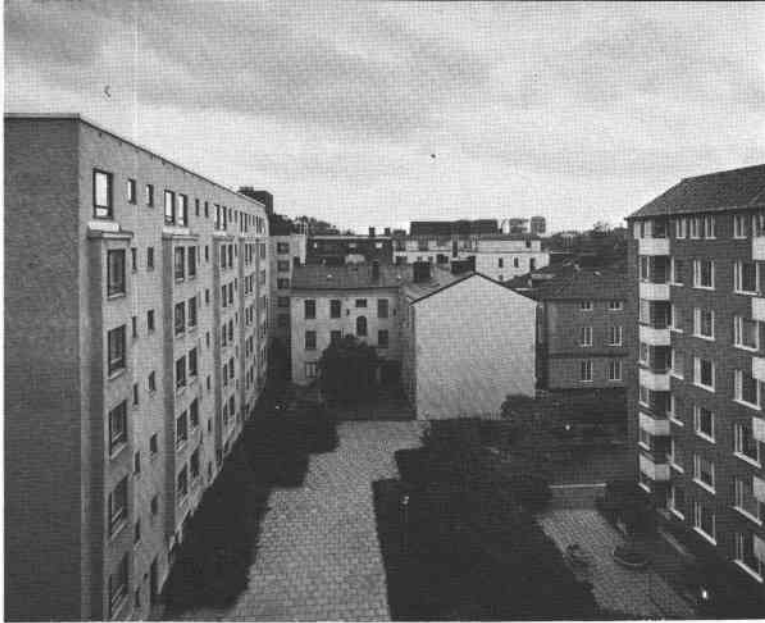
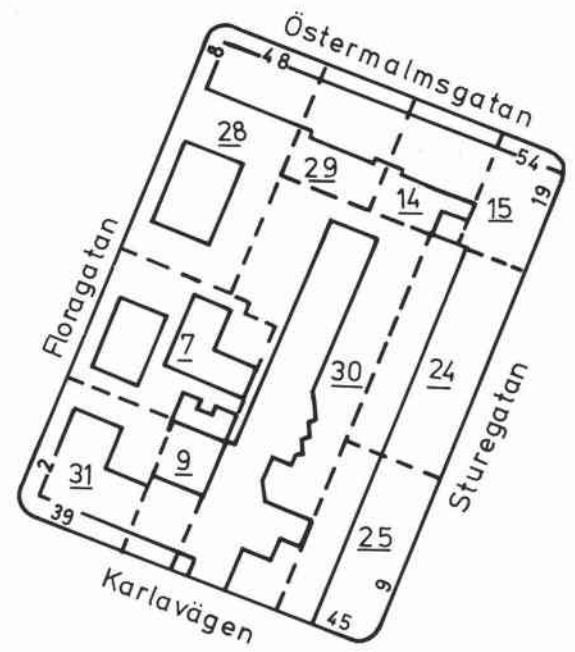
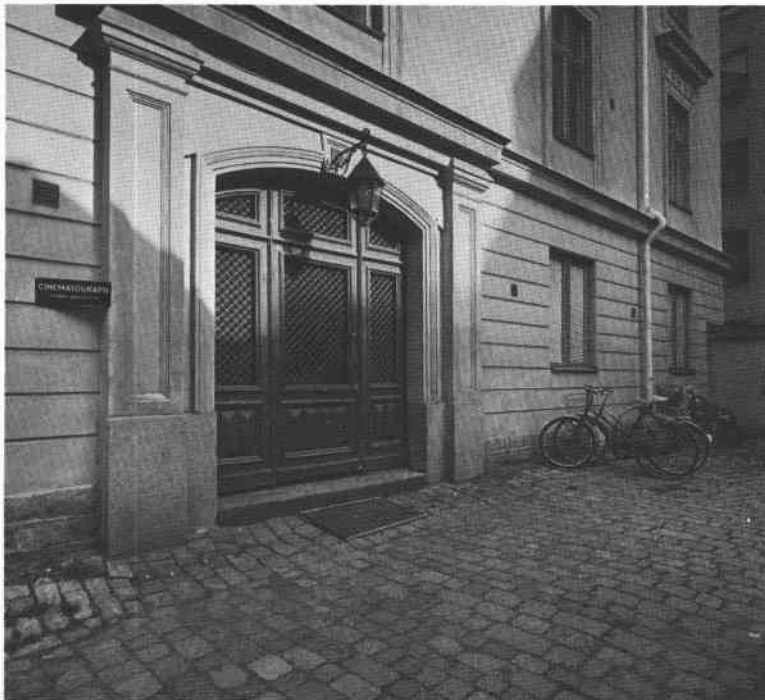
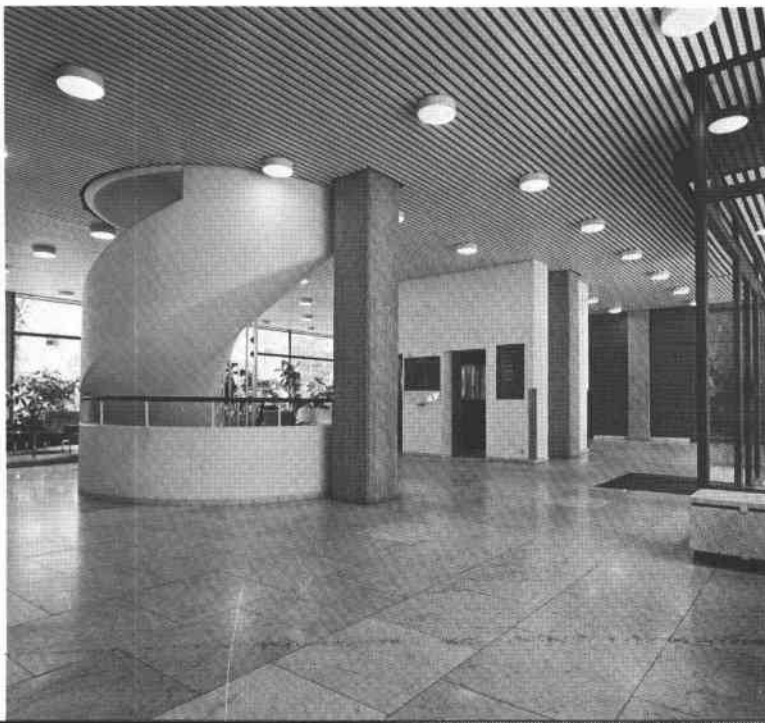
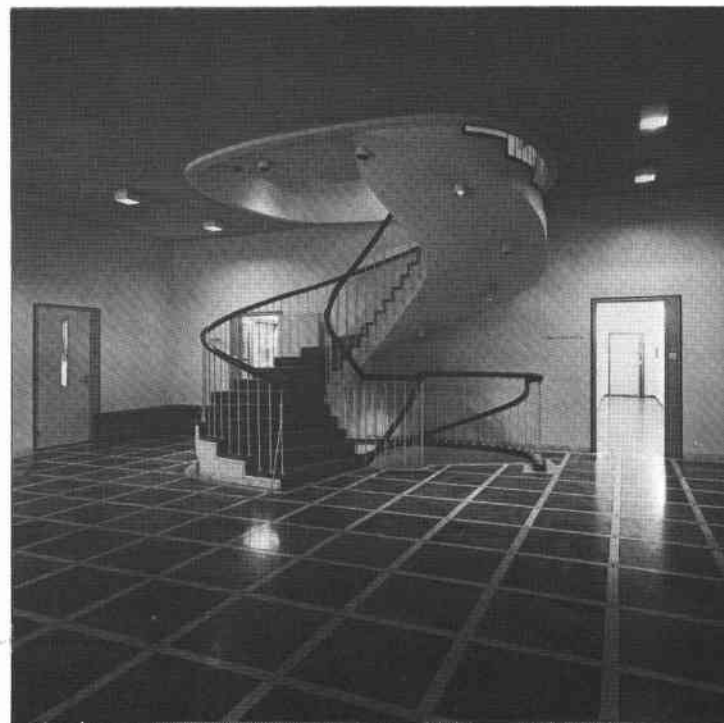
LÖNNEN

Ovan t.v: Lönnen, gårdar söderut från 29.

Mitten t.v: Lönnen 7, entré gårdshus.

Nedan t.v: Lönnen 24, entréhall.

Nedan: Lönnen 25, vilplan.

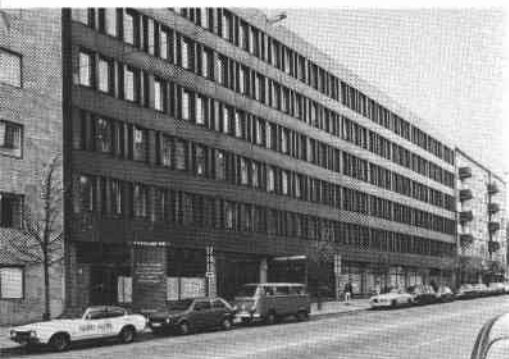
Lönnen 25

Besökta interiörer uppvisar prov på mycket exklusiv inredning såsom mönsterlagda golv av marmor och sjödränkt ek, väggpaneler av ädelträ och björk m m.

Gård: Cementplattor, gräs.

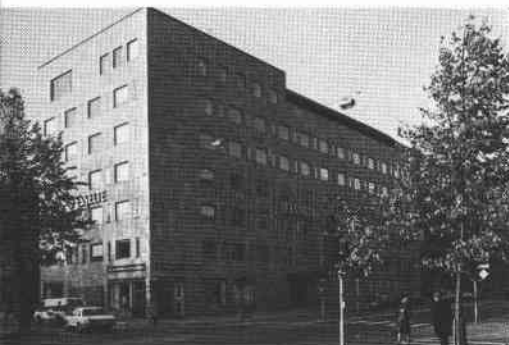
Lönnen 28

Gathus (48), hörnhus, 6 vån. Fasader: Rött tegel med inslag av vit korrugerad plåt som i burspråk. Plåttak.

Entré: Vitt marmorgolv, glasad vägg till receptionen, akustikplattor i taket. Ekfanerade enkeldörrar.

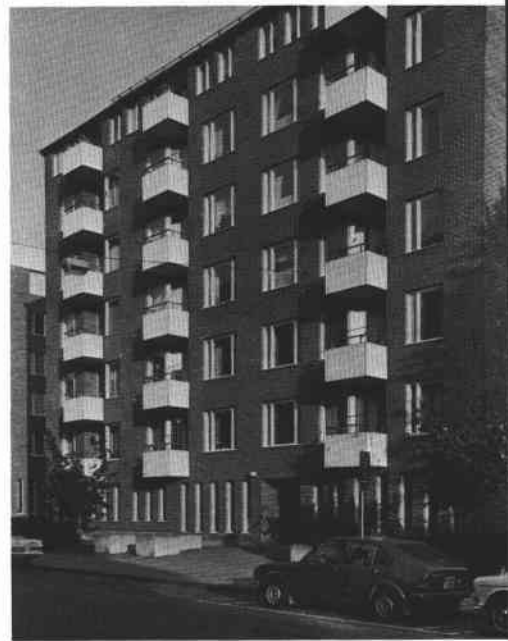
Lönnen 29
Östermalmsgatan 50

Bostadsfastighet, inventerad 1977. Byggnadsår 1880-83, arkitekt A G Forsberg, byggherrar J W Wallin, I Dahlgren/E Eriksson. Genomgripande om- och påbyggnad med helt ny gestaltning 1905-06. 1974-76 modernisering med bl a hiss och ny lägenhetsfördelning.

Besökt lägenhet uppvisar välbevarad inredning från ombyggnaden 1906 med sockel-, smyg- och bröstpaneler, fiskbensparketter och i något rum listinramade väggfält. Runda kakelugnar med blomsterdekor, halvfranska enkeldörrar.

Gård: Gräs och buskar. Mot gatan förgård belagd med kalkstensplattor. Lindar, häck och smidesstaket med grind.

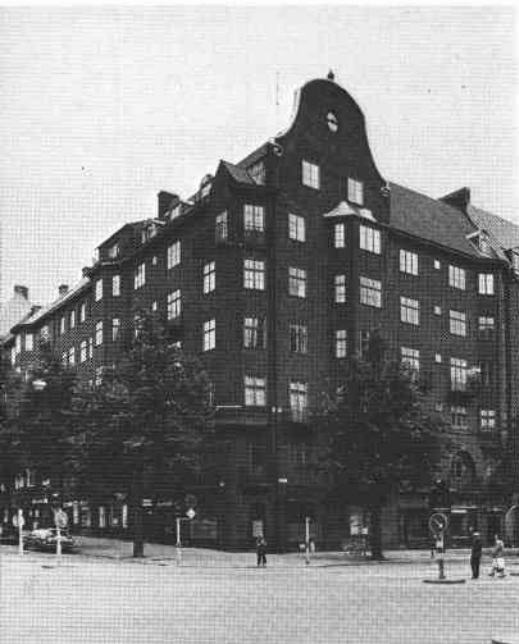
Lövsångaren 2

Lägenhetsstorlekar 1913: Bv; butiker, lager, kontor m m. I övrigt 7 resp 8 rum och kök.

Gård: Asfalt, plantering med buskar och träd.

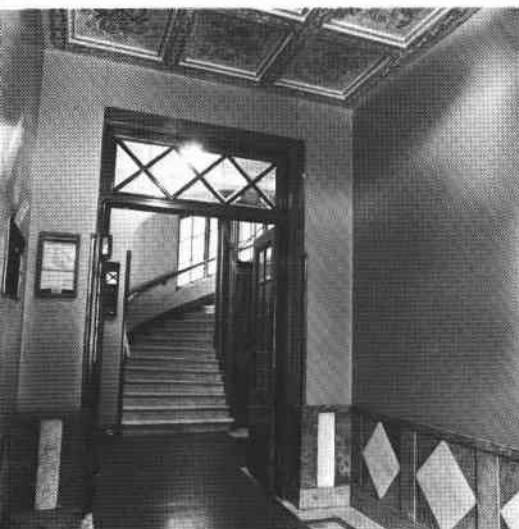
Lövsångaren 3

Lägenhetsstorlekar 1913: Bv; butiker, i övrigt 3, 4 resp 5 rum och kök.

Gård: Asfalteredad.

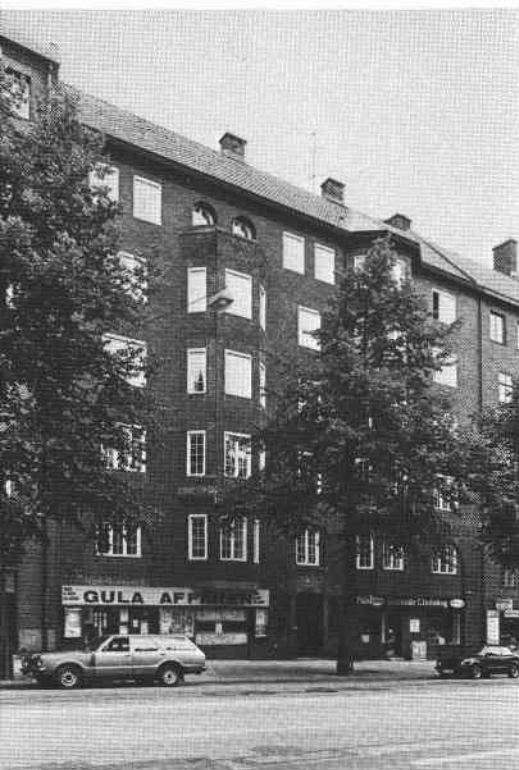
Lövsångaren 4

Lägenhetsstorlekar 1913: Bv: Butiker, portvaktslägenhet, i övrigt 2 resp 3 rum och kök.

Gård: Asfalterad, mindre plantering.

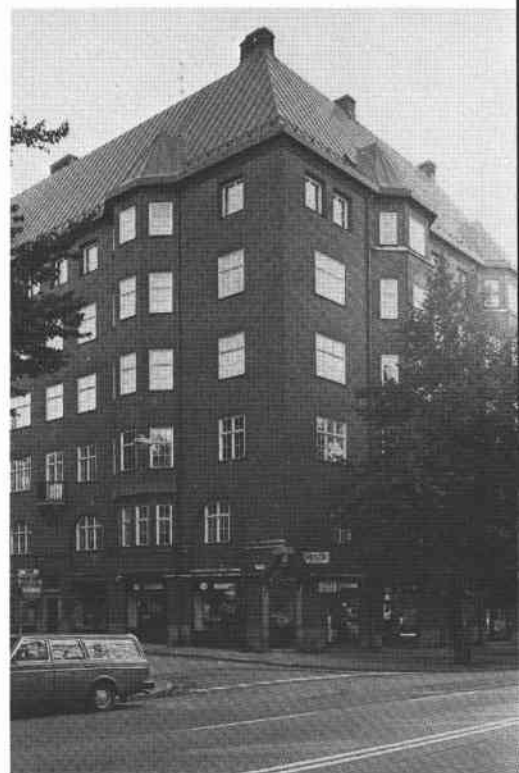
Lövsångaren 5

Entré (7): Ursprunglig glasad port med spröjsat överfönster. Golv och trappa av vit marmor. Ledstänger av smide. Väggar övergående i tunnvalvt tak, heldekoretrade med målade stiliserade växtband mot grågrön bakgrund. Glasade mellandörrar till kryssvälvd inre entré och trapphus med golv och steg som ovan. Vita väggar med grå bröstning, grå listinramning. Halvfranska grå enkeldörrar med välvd smyg, blyinfattade polykroma dagerfönster och trapphusfönster. Hiss med smidesgaller.

Besökt lägenhet bevarar ursprunglig inredning såsom halvfranska enkel-, par- och skjutdörrar, fältindelade väggar och bröstpaneler, vidare diagonalmönstrade dörröverstycken, profilerade taklistor, öppen spis och rund kakelugn.

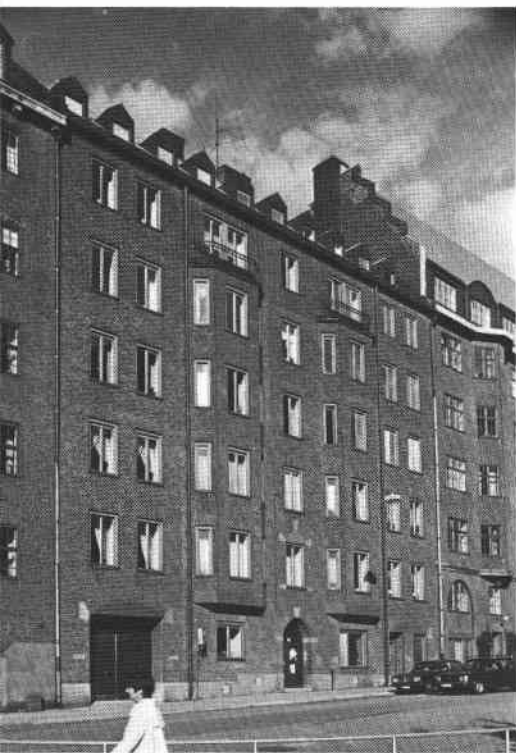
Lövsångaren 6
Östermalmsgatan 3

Bostadsfastighet, inventerad 1978.

Lägenhetsstorlekar 1913: Bv: Butiker och lager, i övrigt 5 resp 6 rum och kök. Bostadsvåningarnas plan oförändrad vid ombyggn. På 6 tr inreddes 2 st 3 rum och kök.

Gård: Grus, carport.

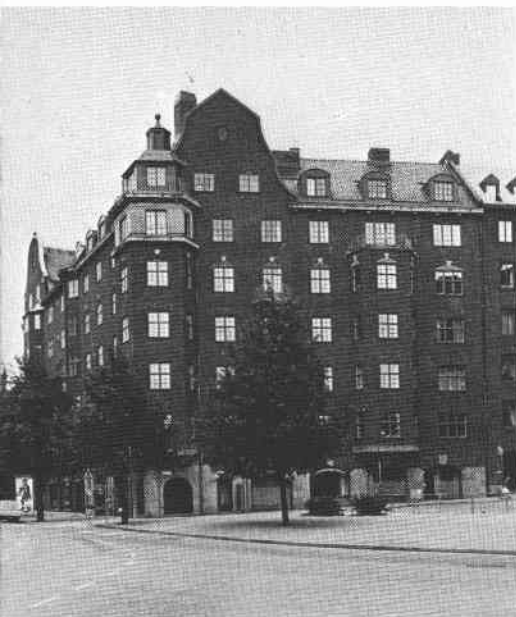
Lövsångaren 7

Besökt lägenhet i översta våningen nås direkt från hissen. Bland inredningsdetaljer märks öppen spis med metallkåpa, räfflade dörrfoder, halvfranska och glasad enkel- och skjutdörrar samt väggfasta vitrinskåp. I annan lägenhet finns helfranska bröstpaneler och skjutdörrar med oktagonala fyllningar. Öppna spisar, väggfasta skåp.

Lägenhetsstorlekar 1913: 5 resp 6 rum och kök med jungfrukammare. Centralvärme.

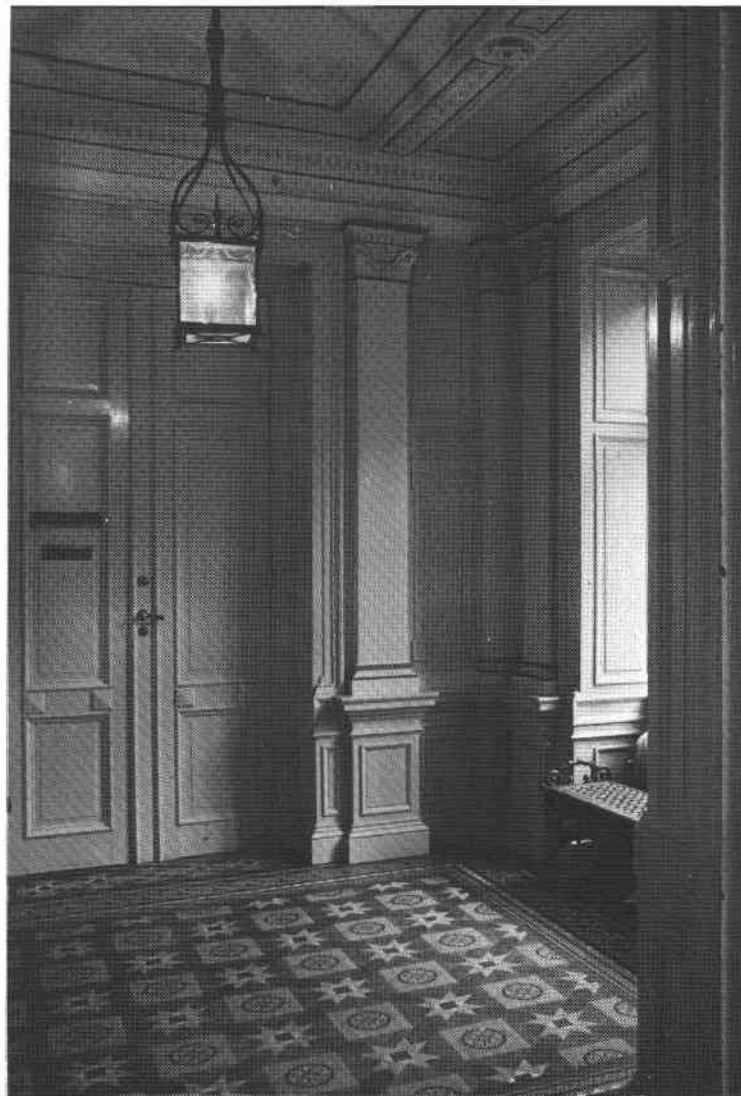
Norrtälje 5

Gathus (hörnhus), 5 vån + takvån. Gatufasader: Grå terrasitputs med rusticerad bv och hörnkedjor; fasadgestaltning från 1920-talet. Gårdsfasad: Grå terrasitputs. Skiffertak.

Lägenhetsstorlekar 1879: 4 resp 6 rum och kök. I gårdsflygeln (Iversongatan 4-6): 2 rum och kök. Efter ombyggnaden 1923: varierande från 1-9 rum och kök, de flesta 5:or och 6:or.

Gård: Cemensten, smidesstaket mot Iversongatan.

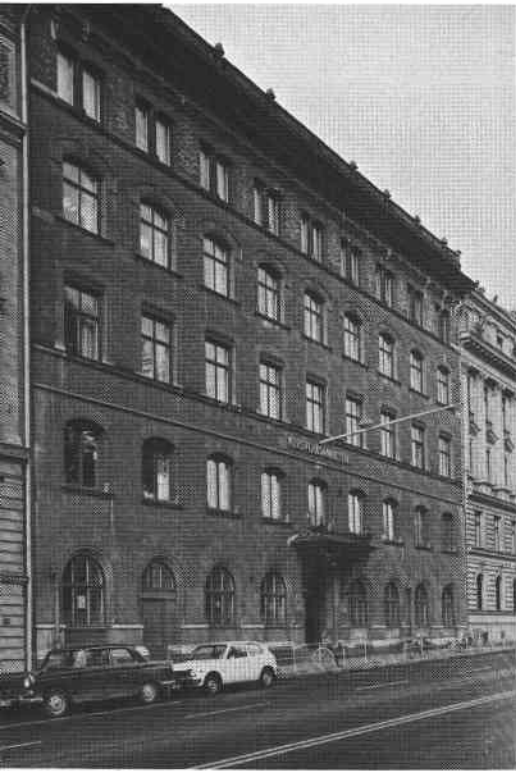
Norrtälje 15

Fd Beskowska skolan, inventerad 1978.

Byggnadsår 1886-87, osign ritningar (fasad: G Wickman, planer: Hj Kumlien), byggherre CG Bergman, byggmästare Ankarstrand och Nyström. Lokalerna har genomgått ett flertal smärre förändringar, bostäder har inrättats till lärosalar m m.

Enligt nybyggnadsritningar: Rumsvolymer för skolbruk utan särskilda angivelser. Ett fåtal bostäder.

Gård: Delvis överbyggd, täckt med klinkers.

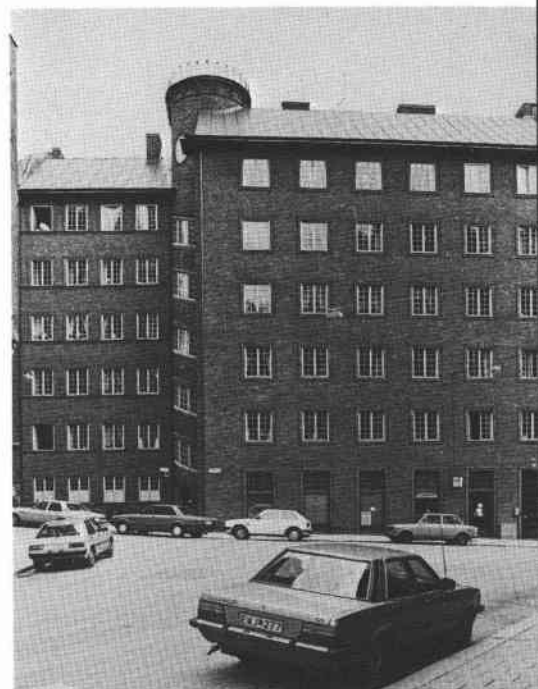
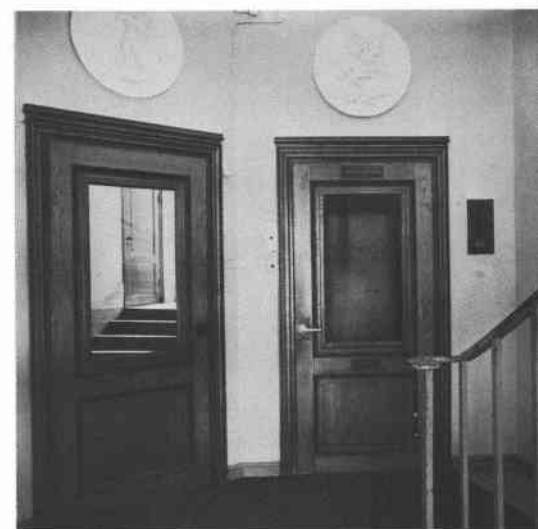
Norrtälje 21

Gathus, 6 resp 7 vån. Gatufasad: Samkomponerad med Norrtälje 22, gråbrun slätputs, i bv grå natursten. Reliefer med nyantika motiv mellan fönstren i översta vån. Franska fönster med smidesräcken, portal flankerad av kolonner. Gårdsfasad: Slätputs. Skiffertak.

Entré (36): Glasad port. Golv av grå marmor med vit fris. Kvaderindelade gulbruna väggar med infällda reliefer föreställande byggnadsarbetare (byggherren var också byggnadsingenjör). Blåmålat tak med tandsnittslist. Glasade mellandörrar till trapphuset, med golv och steg som ovan, helfranska enkeldörrar av ek, hiss med smidesgaller, blyinfattade glas i balkongdörrar.

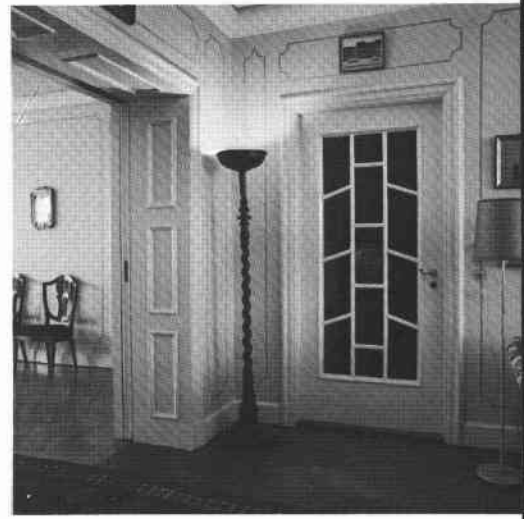
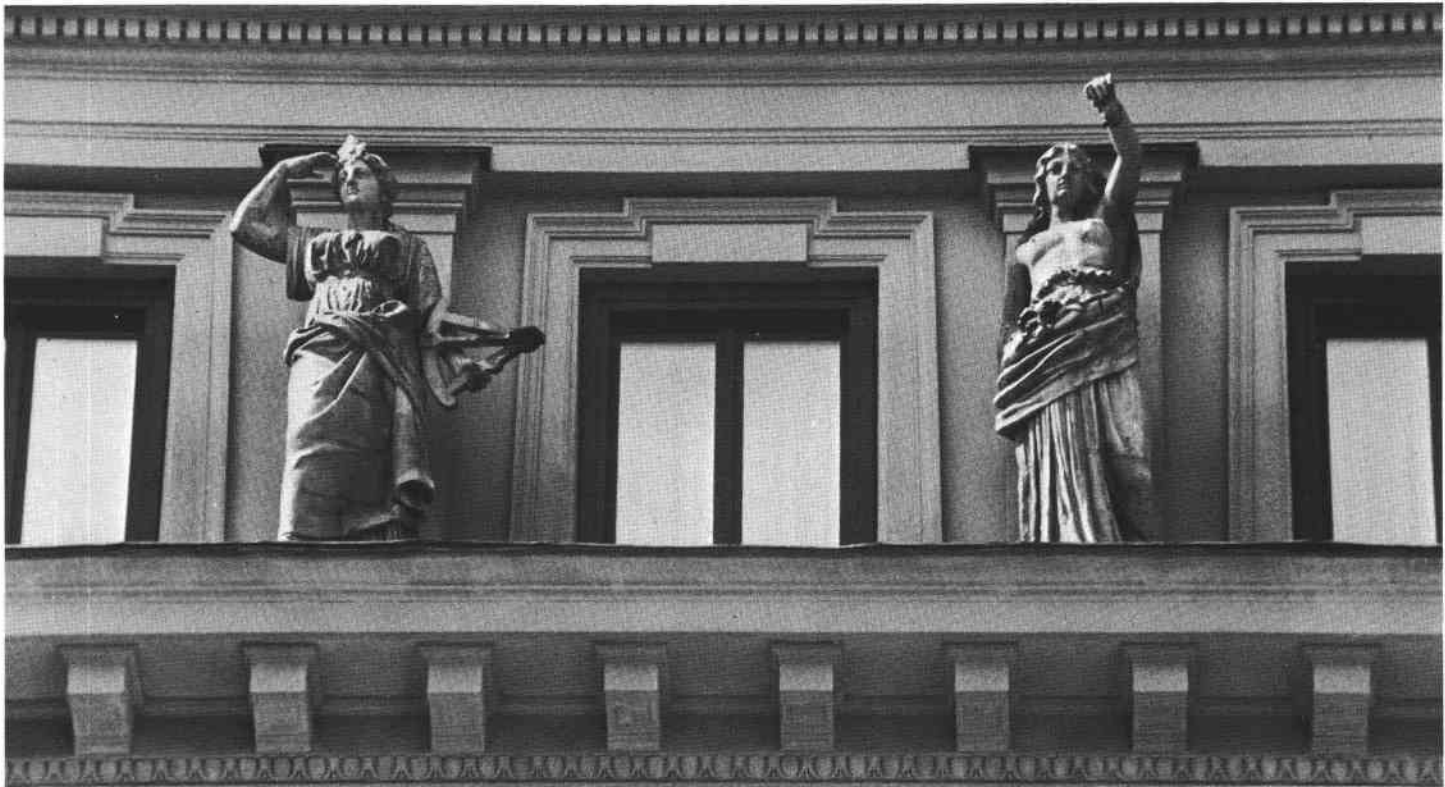
Norrtälje 17. Ovan: fasadskulpturer. Nedan t.v: matsal. Nedan t.h: vilplan.

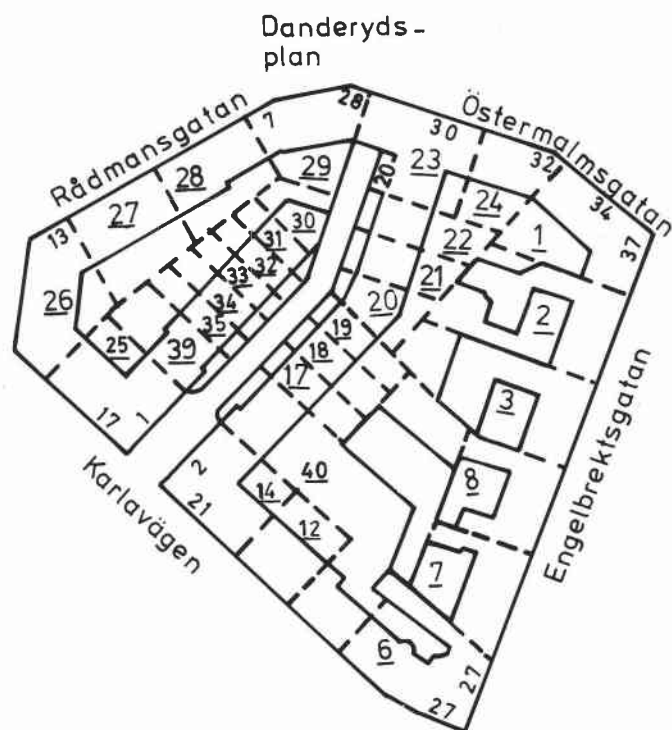
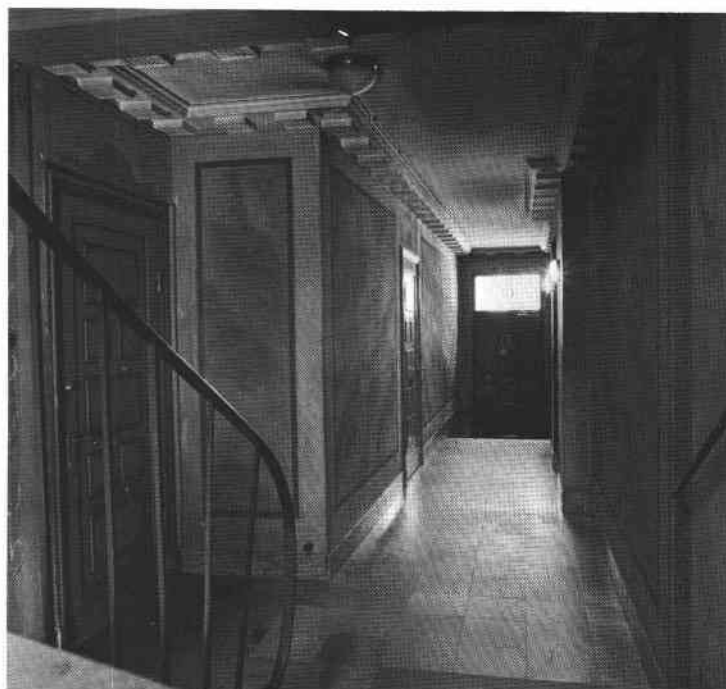
Näktergalen 18, entré.
Näktergalen 12, trapphus.

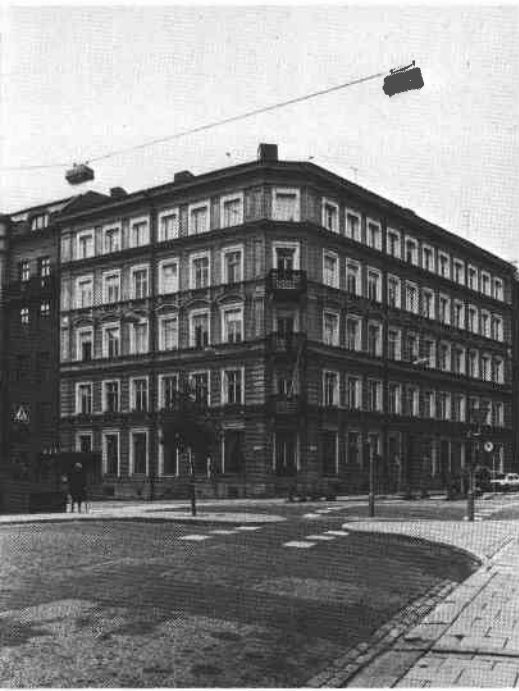
Näktergalen 1
Östermalmsgatan 34

Bostadsfastighet, inventerad 1976.
Byggnadsår 1881-82, arkitekter Ax & Hj Kumlien, byggherre D Forsell. 1897 inreddes butikslokaler i bv. Hiss installerades 1912. 1932 centralvärme. 1934 byggdes ny entré och lägenheterna delades. Omkring 1970 inreddes restaurang i hörnbutiken.

Gathus, 5 vån. Gatufasad: Rosa sprutputs med vita fönsteromfattningar, rikt dekorerad med profilerade våningslistor, fönsteröverstycken m m. Ursprungliga hörnbalkonger med sentida smidesräcken. Portalomfattning av granit. Gårdsfasad: Grön puts. Svart plåttak.
