STOCKHOLMS
STADSMUSEUM

ÖSTERMALM IV

VILLASTADEN, ERIKSBERG OCH
LÄRKSTADEN

BYGGNADSVINVENTERING
STOCKHOLMS STADSMUSEUM 1984

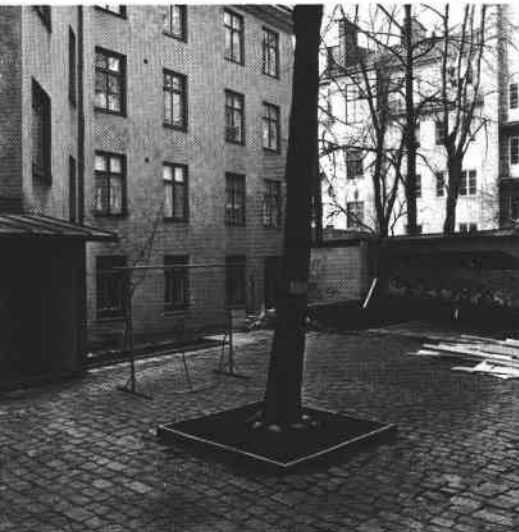
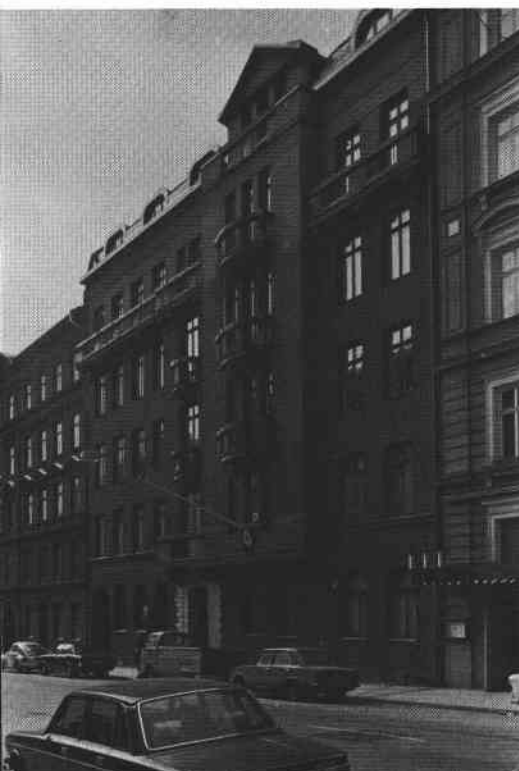
Näktergalen 2
Engelbrectsgatan 35A, 35B

Bostadsfastighet, inventerad 1976.
Byggnadsår 1883-84, arkitekt D Forsell, byggherrar och byggmästare L Östlihn och R Alderin. 1913-14 genomgripande om- och påbyggnad med centralvärme, badrum och ny fasadutformning, arkitekter Hagström & Ekman. Smärre ombyggnader har skett under 1970-talet.

Gathus, 5 vån + vindsvån. Gatufasad: Grå terrasitputs med burspråk, balkonger med smidesräcken. Portalomfattning av ljus sandsten (35B). Gårdsfasad: Gulbrun slätputs. Gårdsflyglar: 4 vån + vindsvån. Fasader: Gulbrun slätputs. Brunt plåttak.

Entré 35B: Glasad port från 1914 med detaljer i smide. Golv av vit marmor med röd bård. Vit marmortrappa. Väggarna rödbrunmarmorade, tak med kassetter i lågre relief med målad gulddekor av akantuslingor. Glasade mellandörrar. Trapphus: Golv och trappor som entrén, enfärgade väggar, grönådrade

fyllningsdörrar med profilerad taklist. Blyspröjsade trapphusfönster med råglas och färgad medaljong. Hiss med dekorativ gallergrind. Entré och trapphus utformade 1914.

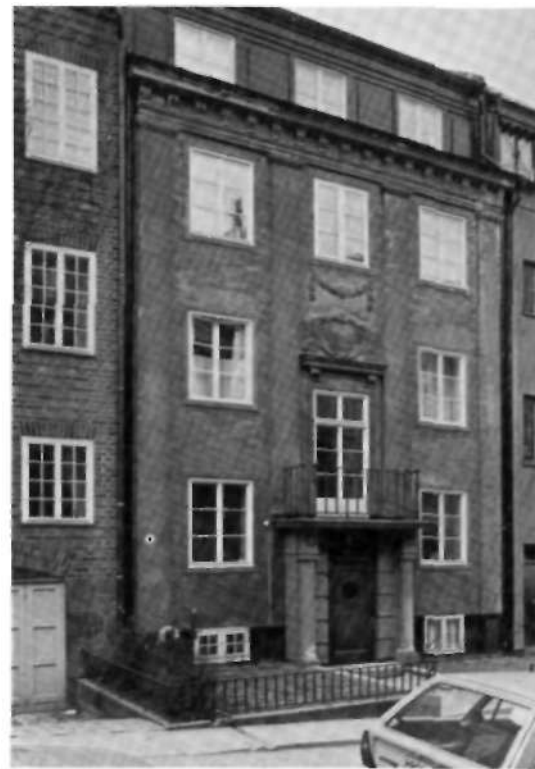
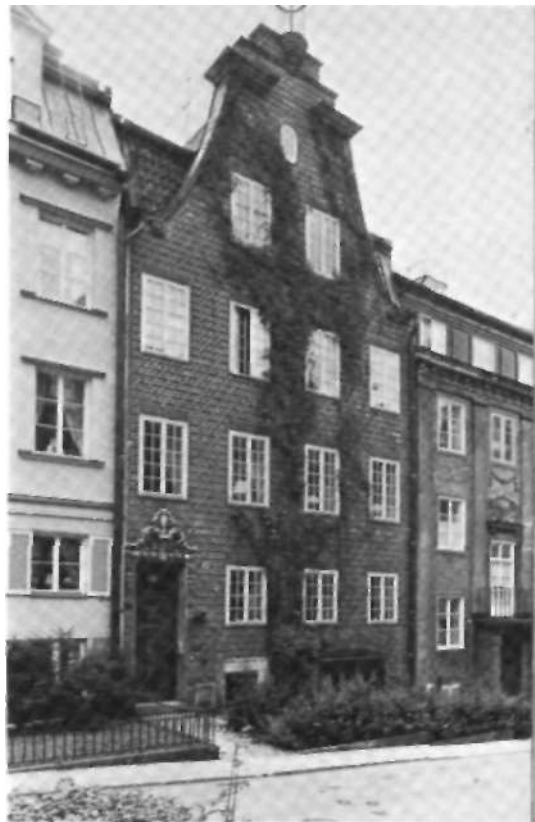
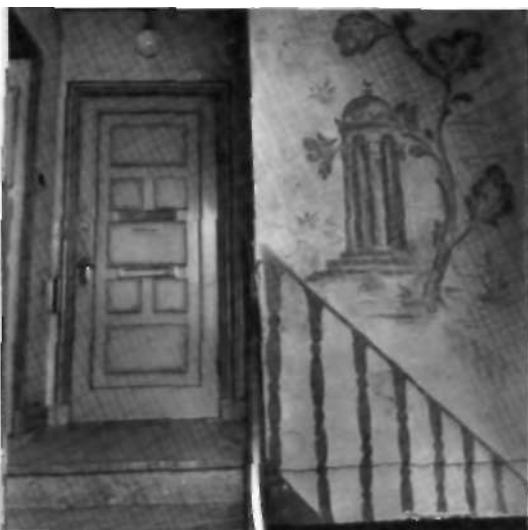
Näktergalen 18
Danderydsgatan 10

Gathus, 3 vån + takvån. Gatufasad: Rött tegel med omväxlande ljusa och mörka skift. Gårdsfasad: Pilastrar indelad med gul och brun sprutputs. Skulpterad portalomfattning i sten. Ny garagedörr. Tak av rött tegel och grönmålad plåt.

Entré: Ursprunglig port med överljusfönster. Golv, trappa, fotlist och bitvis bröstpanel av grön marmor. Väggarna målade med rödockraflammiga fält inramade av bårder i svart och grått. Taklist med reliefmönstrade kassetter. Radiatorskydd av järnsmide med mässingsstjärnor. Trapphus: Golv och trappor av grön marmor, längs trapploppet perspektivmålad fotlist, trappräcke av järnsmidesgaller och mässing. Väggarna dekormålade med bl a på vilplanet 2 tr väggmålning av draperi och rundtempel i fantasinatur, främst i olika gråa toner med inslag av grönt. Gråmalade lägenhetsdörrar med sju fyllningar.

Besökt lägenhet å 2 och 3 tr används numera som kontor. I huvudsak bevarad plan och snickeriinredning. Profilerade taklister av olika slag med strama former. Vid internttrappan halvfransk balustrad med medaljongfyllning och blomma i relief. I vån 3 tr en rund kakelugn med blå blommor, taklister med stiliserade palmetter samt takrosetter.

Sedan 1976 har entréns och trapphusets dekorationsmålningar beklagligtvis övermålats i rosa med grå ramar samt har radiatorskyddet övermålats och berövats mässingsstjärnorna.

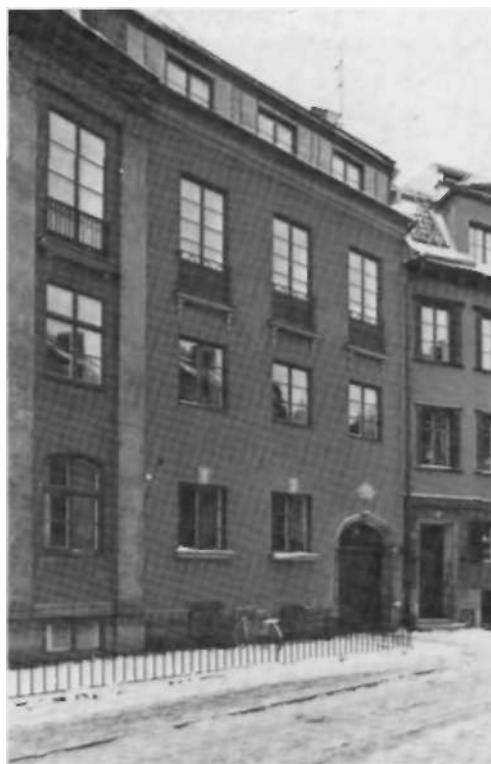
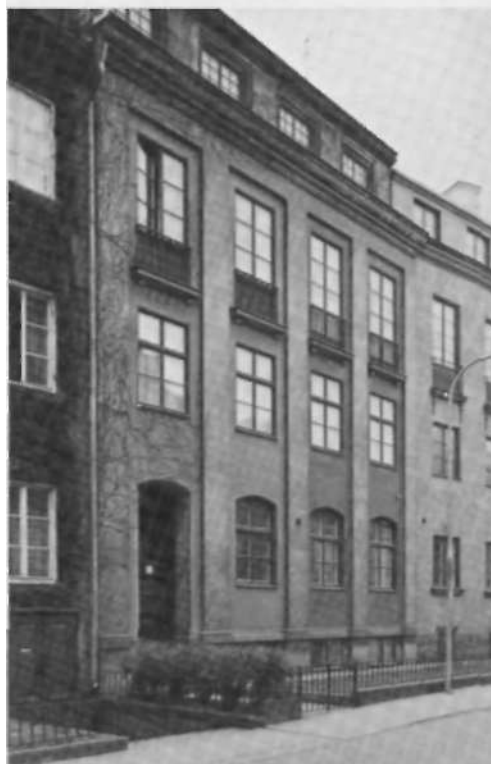
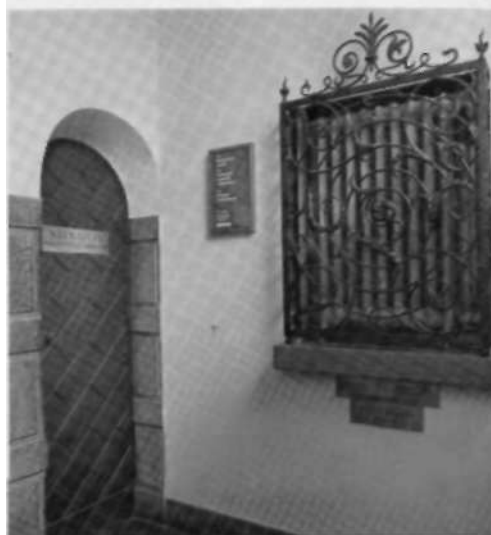
Entré: Ursprunglig port med överljusfönster försett med dekorativt smidesgaller. Golv och trappa av kalksten, enfärgade väggar, radiatorskydd av dekorativt smide, kassetterat tak av trä samt glasade mellandörrar. Trapphus: Golv och trappor av kalksten, dekorativt smidesräcke och blyspröjsade fönster. Vid trappans anfang kolonn av cementsten. Helfranska enkeldörrar av ek med överfönster. Vilplanet i vån 2 tr ombyggt.

Besökta lägenheter bevarar i olika grad ursprunglig inredning såsom hel- och halvfranska dörrar, kassetterat trätak (2 tr), helt boaserad tambur och kakelugnar (3 tr), delvis som 1700-talspastischer.

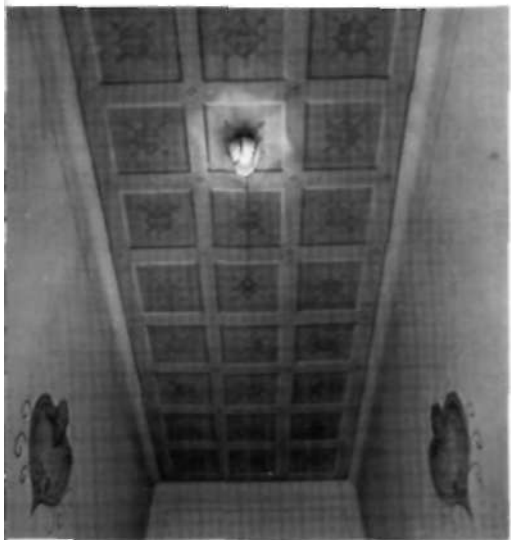
Näktergalen 23
Östermalmsgatan 30

Gathus, 5 vån, mot Danderydsgatan 3 vån + takvån. Gatufasader: Gråröd terrasitputs med grå pilastrar, mot Danderydsgatan vildvinsbevuxen. Gardsfasad: Tegelröd slätputs. Rött tegeltak.

Entré: Ursprunglig glasad port med välvt spröjsat överfönster. Golv och trappa av brun kalksten. Väggarna dekorerade med marmorerad bröstning, marmorerade pilastrar samt väggfält med strukturbehandlad färg och mittdekor. Färgerna är röd-brunt till gult, takets medaljong står mot blå botten, i valvöppning yttäckande slingdekor. Glasade mellandörrar. Trapphus: Golv och trappor av kalksten, i trapploppet blåmålade väggar med bröstning i grönbrunt samt

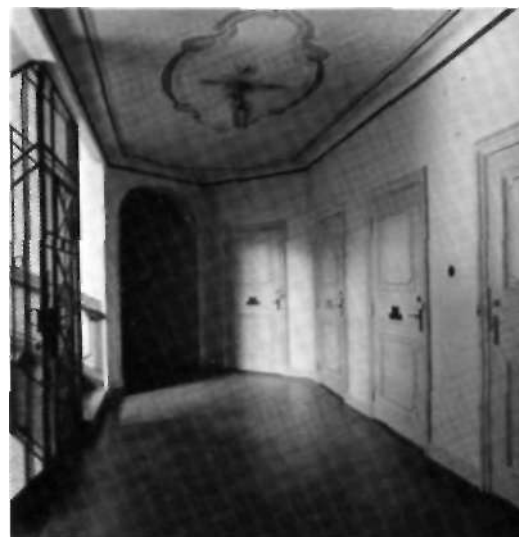
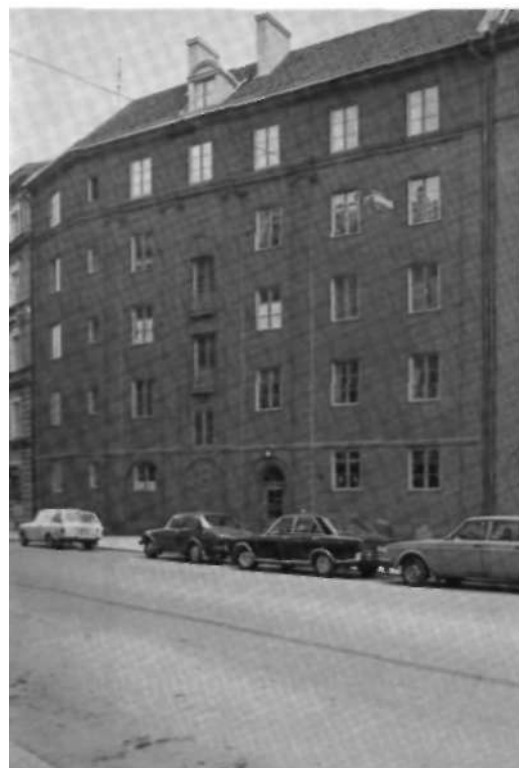
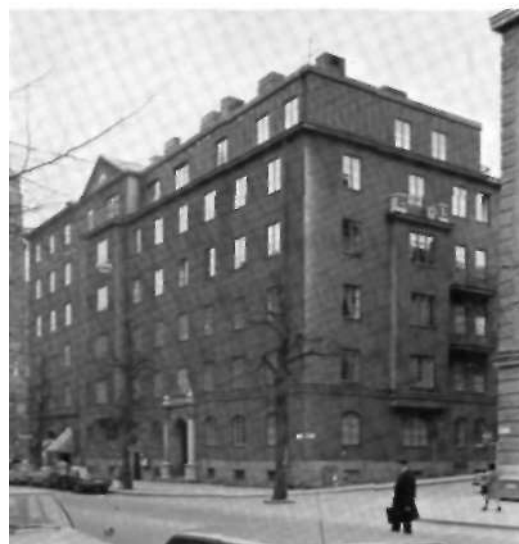
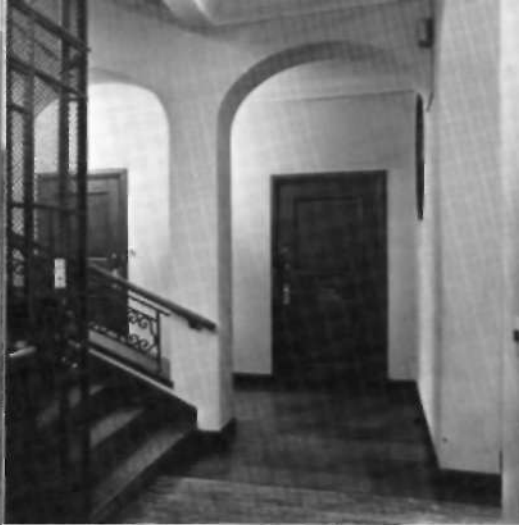
Gathus, 5 vån + takvån. Gatufasad: Brun sprutputs, sockel och portalomfattning i granit. Burspråk, balkonger mot Danderydsgatan. Gårdsfasad: Brun sprutputs. Koppartak.

Entré Karlavägen: Ursprunglig glasad port med välvt spröjsat överfönster. Golv av bruna och grå kalkstensplattor, brun kalkstenstrappa, linoleummatta. Räckan av järnsmide. Släta, vitmålade väggar och kryssvälvt tak. Glasade mellandörrar. Trapphus: Golv och trappor som entrén, enfärgade väggar med välvda öppningar, brunbetsade helfranska enkeldörrar med trycken och skyltar av mässing. Ovala, spröjsade dagerfönster. Profilerade taklister. Dekorativt trappräcke av järnsmide. Hiss, boaserad och med smala spegelglas, i trådnätsbur i trappspindeln. Blyspröjsade trapphusfönster med råglas.

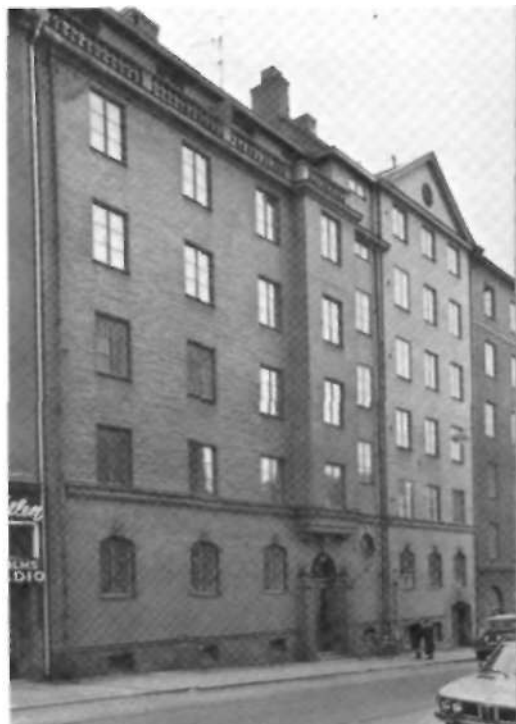
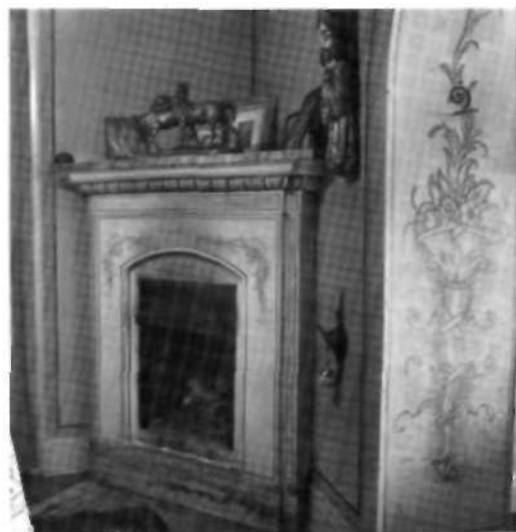
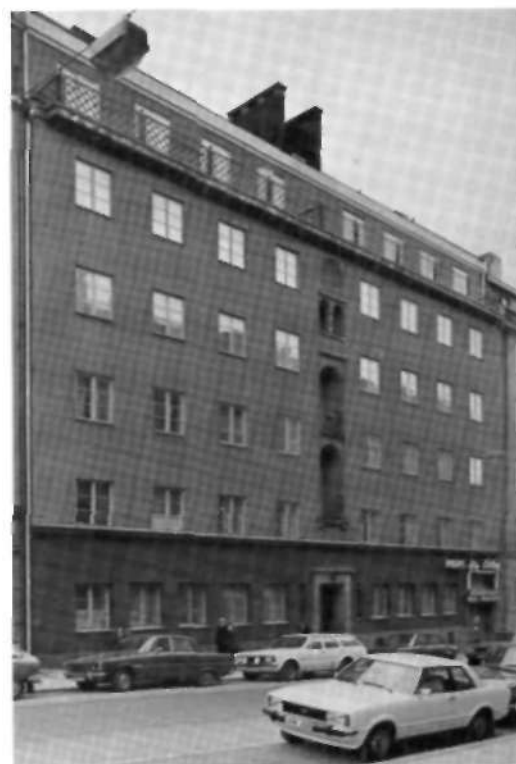
Gathus, 5 vån + takvån. Gatufasad: Gul sprutputs, bv brun. Smidesgaller framför den indragna takvåningen. Portalomfattning av granit. Gårdsfasad: Gul sprutputs. Skiffertak. Garagenedfart.

Entré: Ursprunglig glasad port. Golv och trappa av grön marmor, bröstning av brun kalksten, väggarna indelade av pilastrar och i väggfälten relieffigurer. Allt övermålat. Taket indelat i sektioner med svartmålade takbjälkar vars sidor är dekorerade med palmetter i guld. En separat köksuppgång mynnar i huvudentrén. Trapphus: Golv och trappor av brun kalksten, enkelt smidesräcke, väggarna glest marmorerade i gult. Lägenhetsdörrar med fyra över varandra placerade fyllningar, utförda i mörkbetsad ek. Hissdörrarna är utformade som lägenhetsdörrarna men med en glasruta.

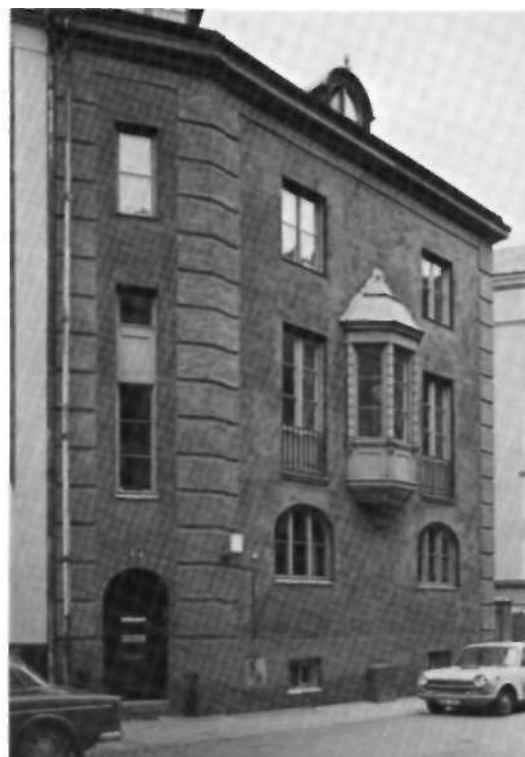
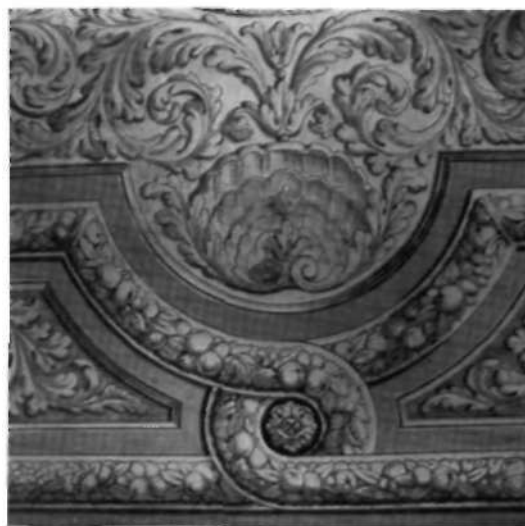
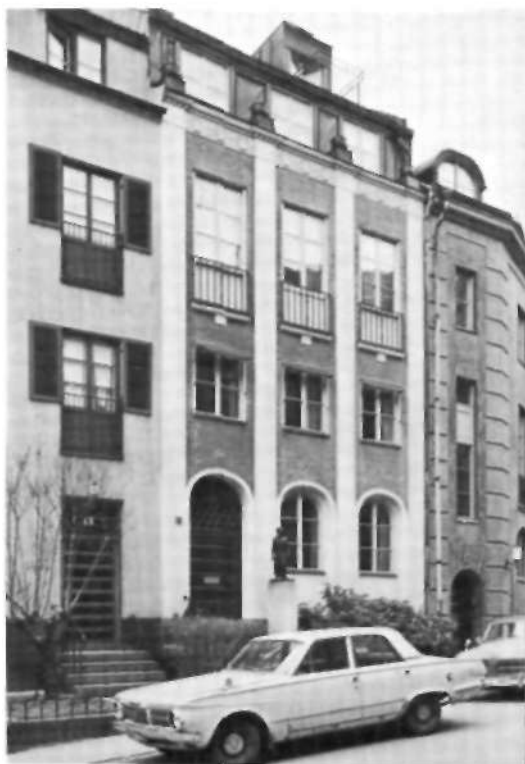
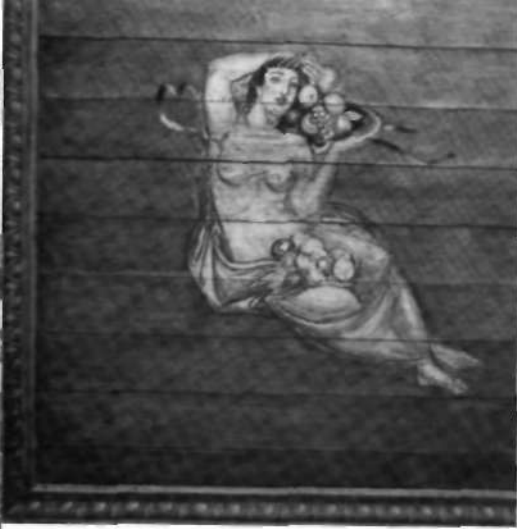
Gathus, 3 vån + takvån. Gatufasad: Gråbrun slamputs med vita slätputsade lisener och detaljer. Svarta smidesräcken. Takvåningen är klädd med svart plåt. Gårdsfasad: Rödbrun sprutputs. Tak av kopparplåt.

Entré: Ursprunglig port med dekorativt spröjsat överljusfönster. Golv och trappa av grå kalksten, i inre entréhallen släta gråmålade joniska pilastrar och pelare med stuckkapitäl, en välvd nisch. Trapphus: Trätrappa klädd med linoleummatta, räcke med svarvade träbalustrar, vilplansgolv med linoleum. Halvfranska dörrar med ovalt, spröjsat överljusfönster, i väggen välvda nischer, profilerad taklist.

Besökta interiörer präglas av ombyggnaden men bevarar halvfranska dörrar samt i vån 2 tr den f d matsalen med parkettgolv, öppen spis av grå kalksten och tak av ohyvlad träpanel med målade allegoriska figurer av G Torhamn.

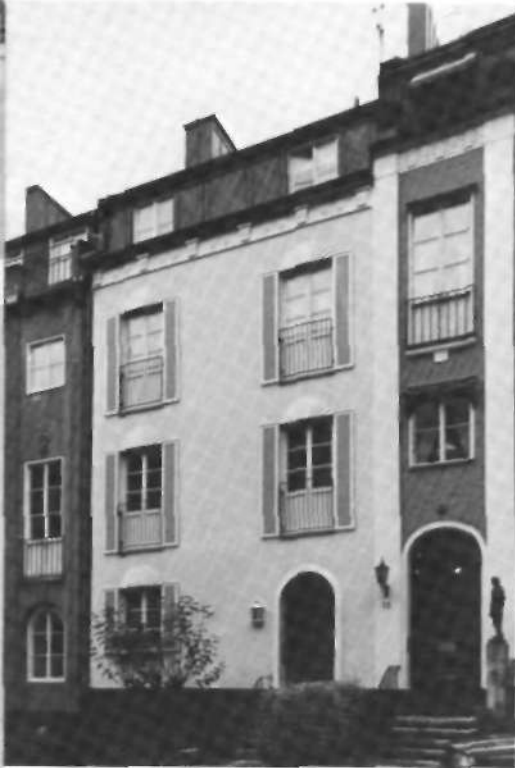
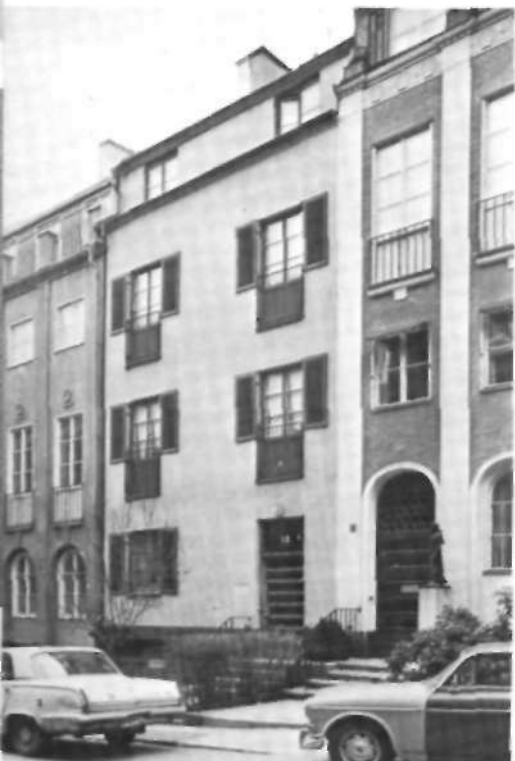
Sedan 1976 har fasaden omfärgats i rosa och fönstersnickerierna målats vita. Därtill har beklagligtvis takvåningen inkläts med plåt, fönsterluckorna utbytts, fönstren försetts med solfjäderformade överstycken, en sekundär taklist tillkommit samt har porten ombyggt till rundbågig med fyllningsdörr. Den undre bilden visar huset i dess ursprungliga utseende.

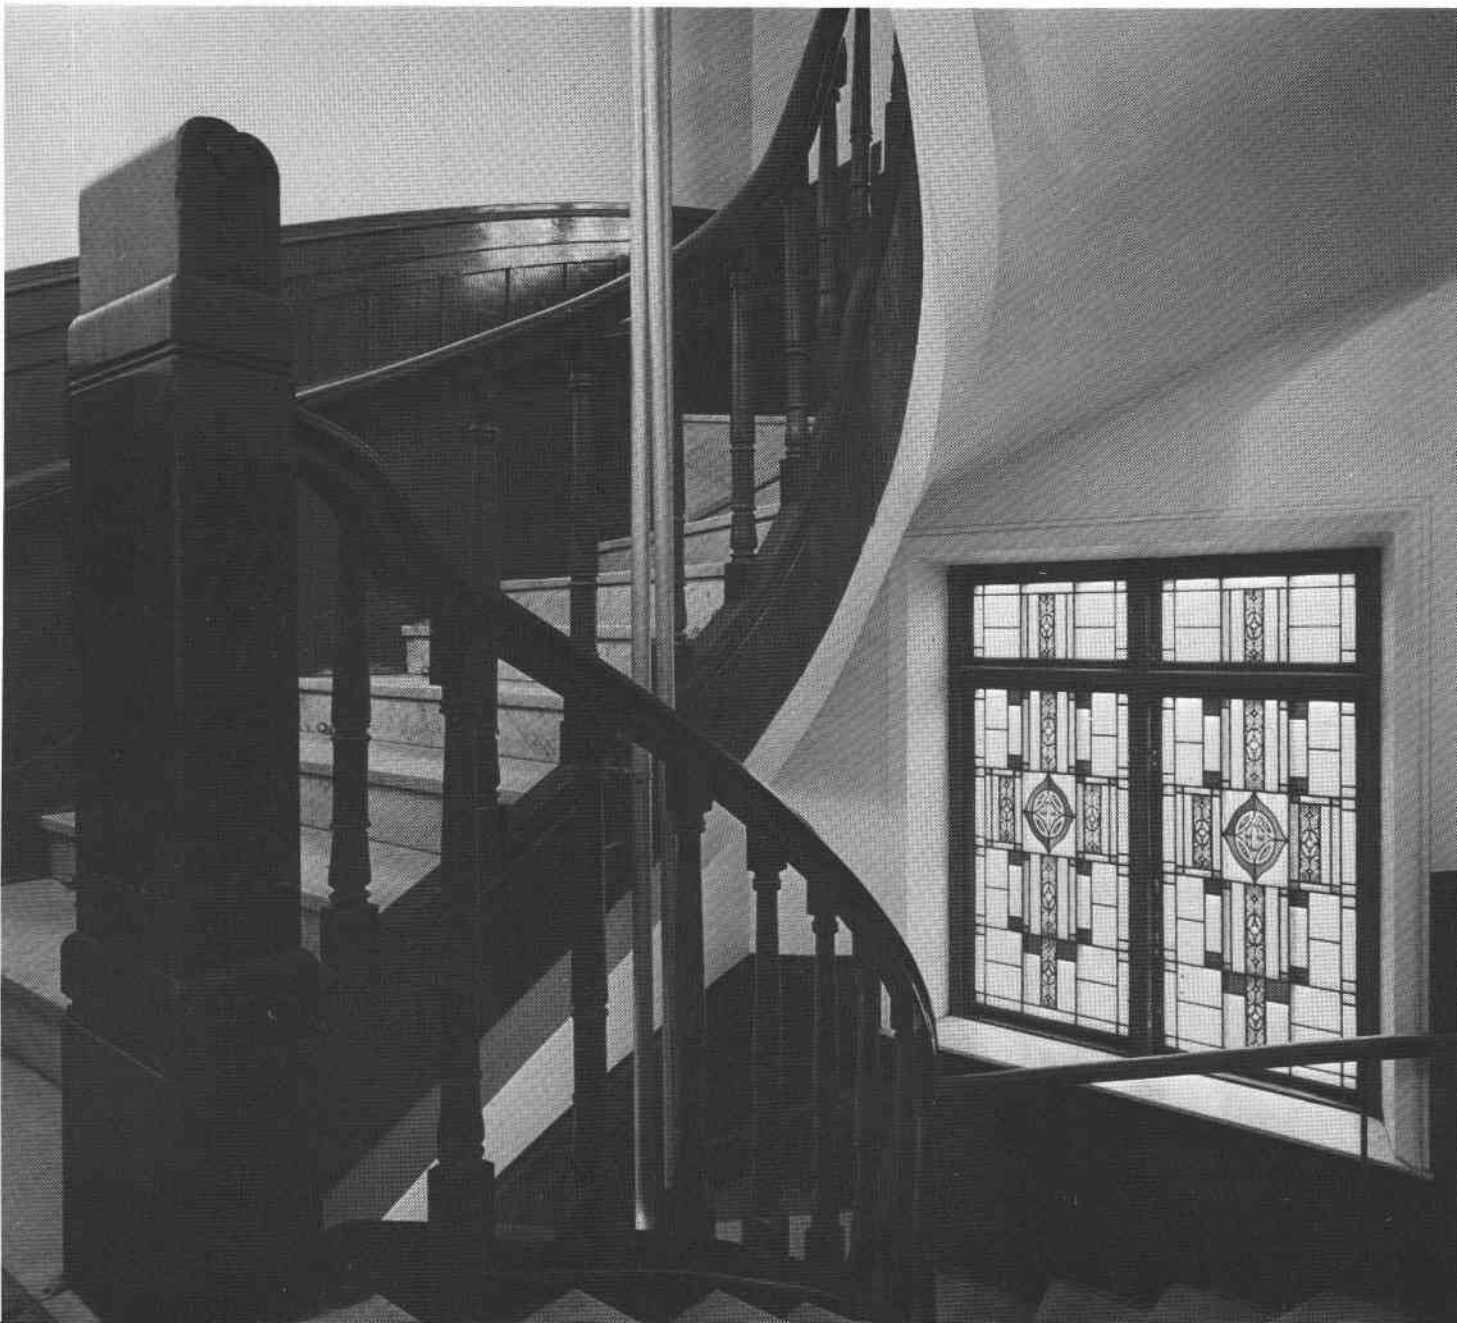
Kv. Piplärkan, gårdar från nr 1 mot norr.
Piplärkan 14, trappa med polykromt fönster.

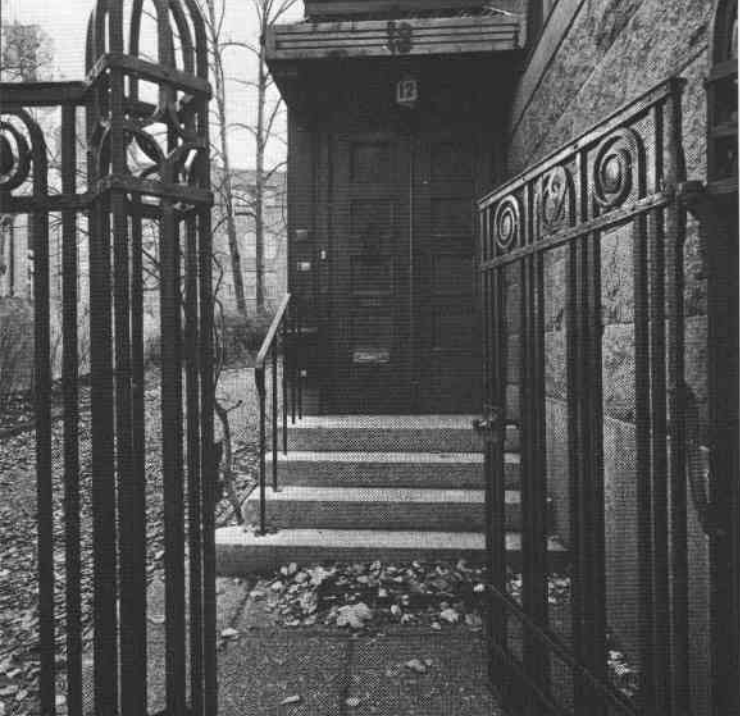
Piplärkan 6, entré med smidesgrindar.
Nedan: Gårdar söderut från nr 8.

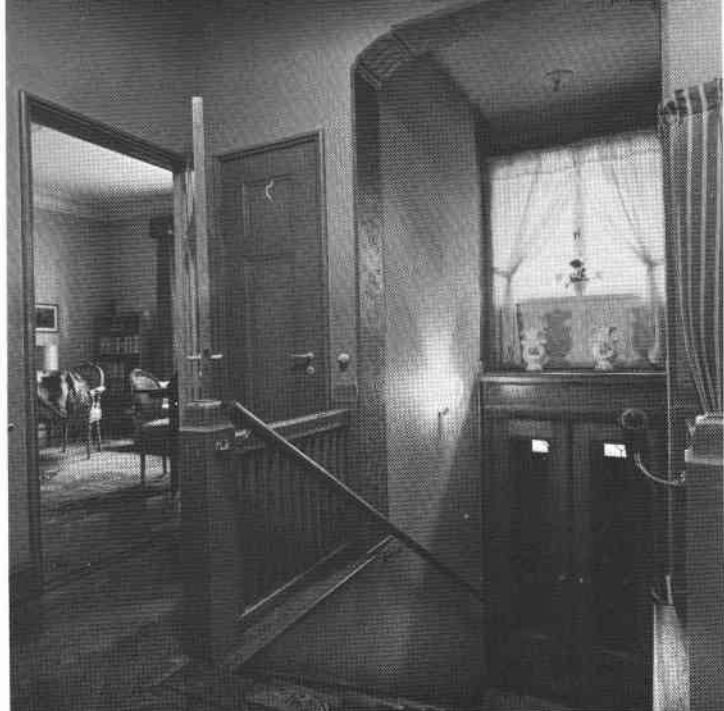
Piplärkan 6, inre entré.

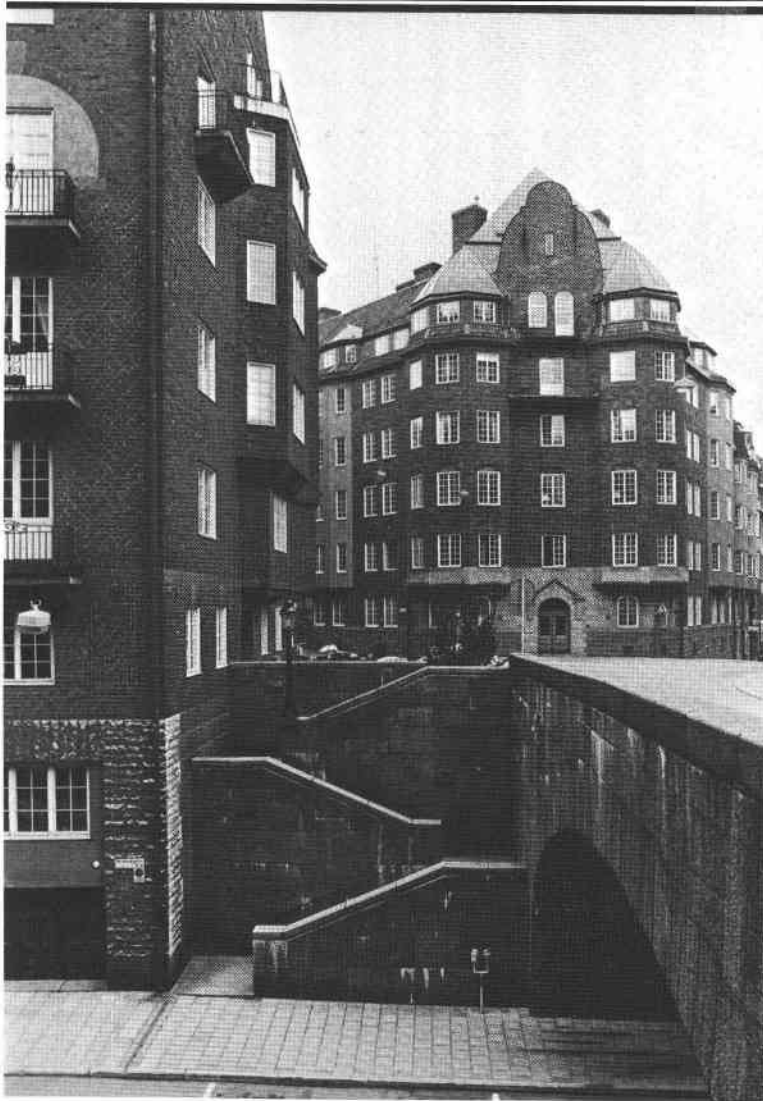
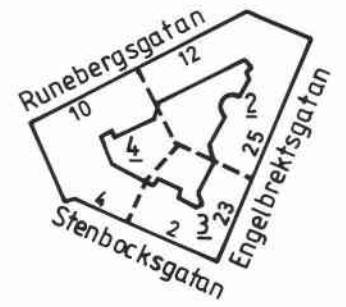
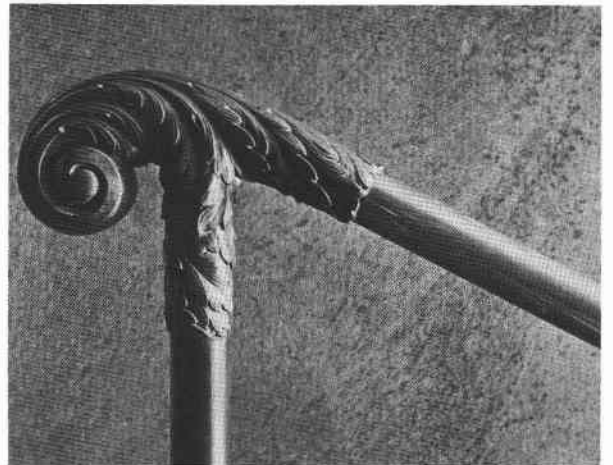
Trappa mellan Eriksbergs- och Runebergsgatorna vid Poppelnska 4. Foto 1984.
Kv. Poppelnska sett från norr.

Poppelnska 3, detalj av handledare.

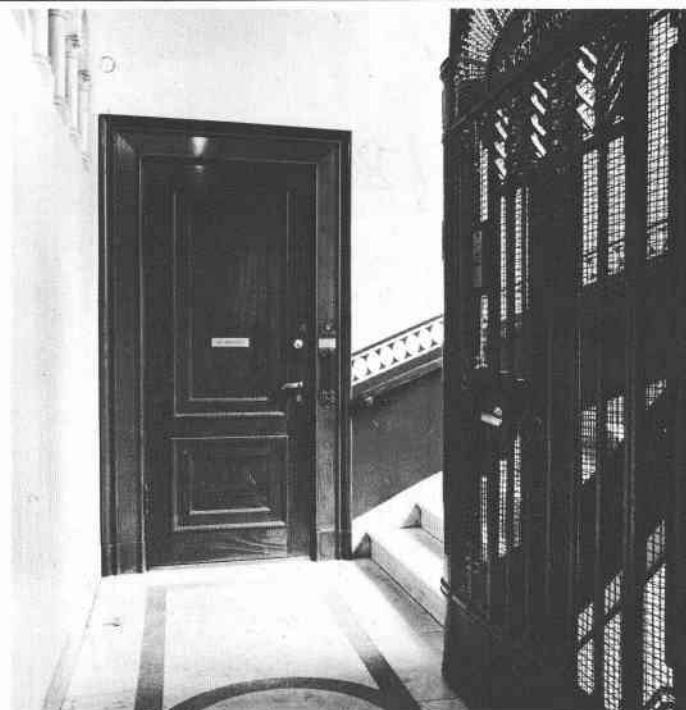
Poppeln 3, vilplan.

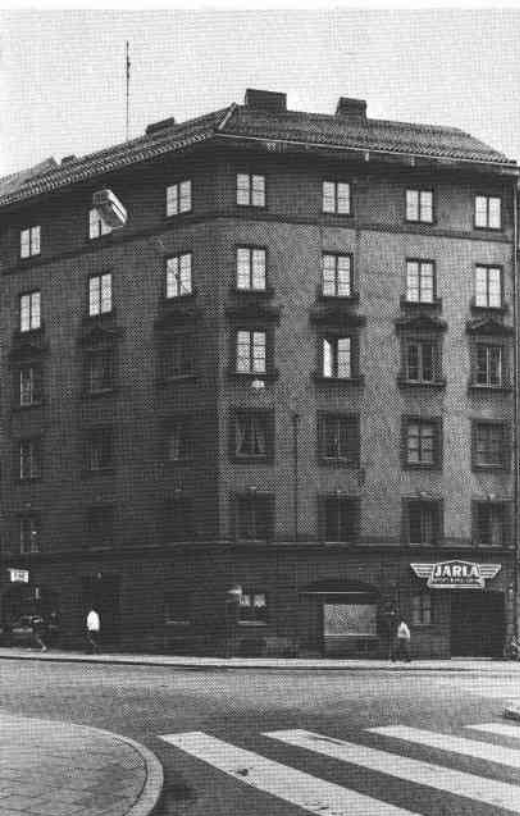
Rönnen 3
Rådmanngatan 23

Bostadsfastighet, inventerad 1978.
Byggnadsår 1922-23, arkitekt Hj Westerlund, byggherre R Wessman, byggmästare E Hagberg. Smärre ändringar i bv under 1920- och 30-talen.

Gathus, 6 vån. Gatufasad: Rödbrun slätputs med bv och omfattningar av grå terrasitputs. Gårdsfasad: Grågul sprutputs. Tak av tegel mot gatan, plåt mot gården.

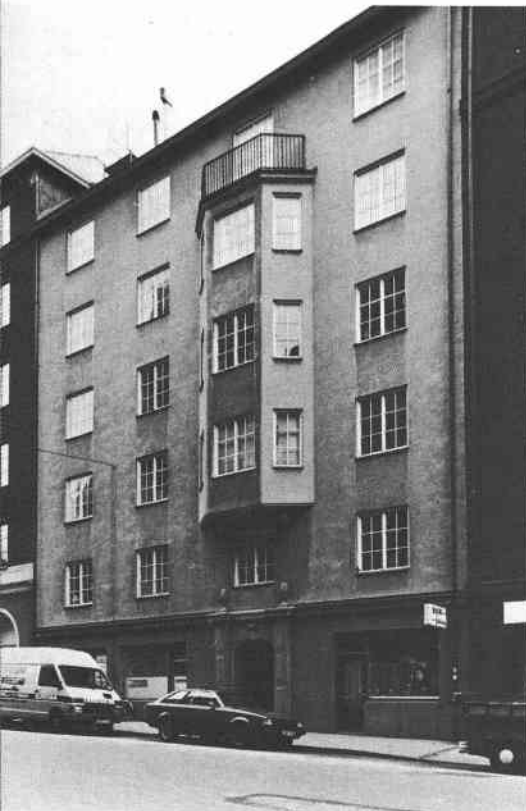
Rönne 6
Rådmansgatan 17

Bostadsfastighet, inventerad 1978.
Byggnadsår 1923-24, arkitekt J Östlihn, byggherre E Johansson, byggmästare P Persson. 1973 fasadrenovering.

Gathus, 6 vån. Gatufasad: Gul sprutputs. Burspråk, balkong med smidesräcke, portal av granit. Gårdsfasad: Gul slätputs. Tak av rött tegel mot gatan, plåt mot gården.

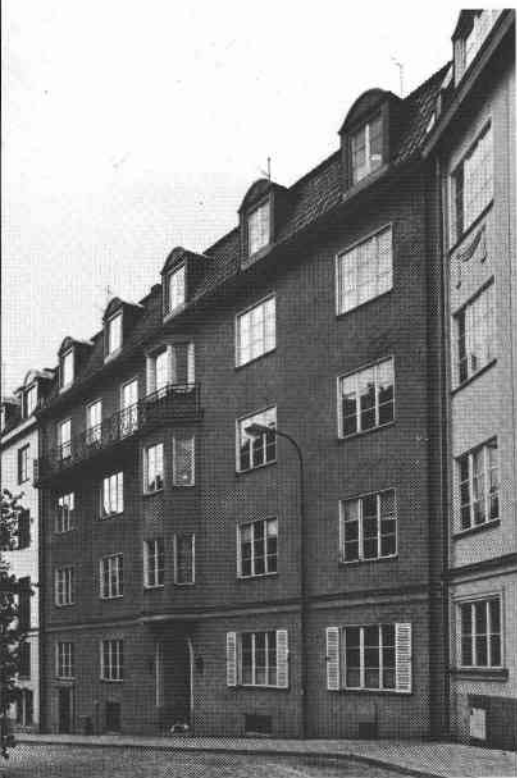
Rönnen 10
Eriksbergsgatan 34

Bostadsfastighet, inventerad 1978.
Byggnadsår 1922-23, arkitekt J Östlihn, byggherre 1/ OA Carlsson, 2/ Fast AB Timmermannen, byggmästare FG Karlberg och F Ingemarsson. 1970 omputsades fasaden. Förändringar i lägenheterna har skett.

Gathus, 4 vån + takvån och 2 sout vån. Gatufasad: Gulrosa sprutputs, bv spritputs. Burspråk och stor balkong med dekorativt smidesräcke. Gårdsfasad: Grå grov puts. Rött tegeltak.

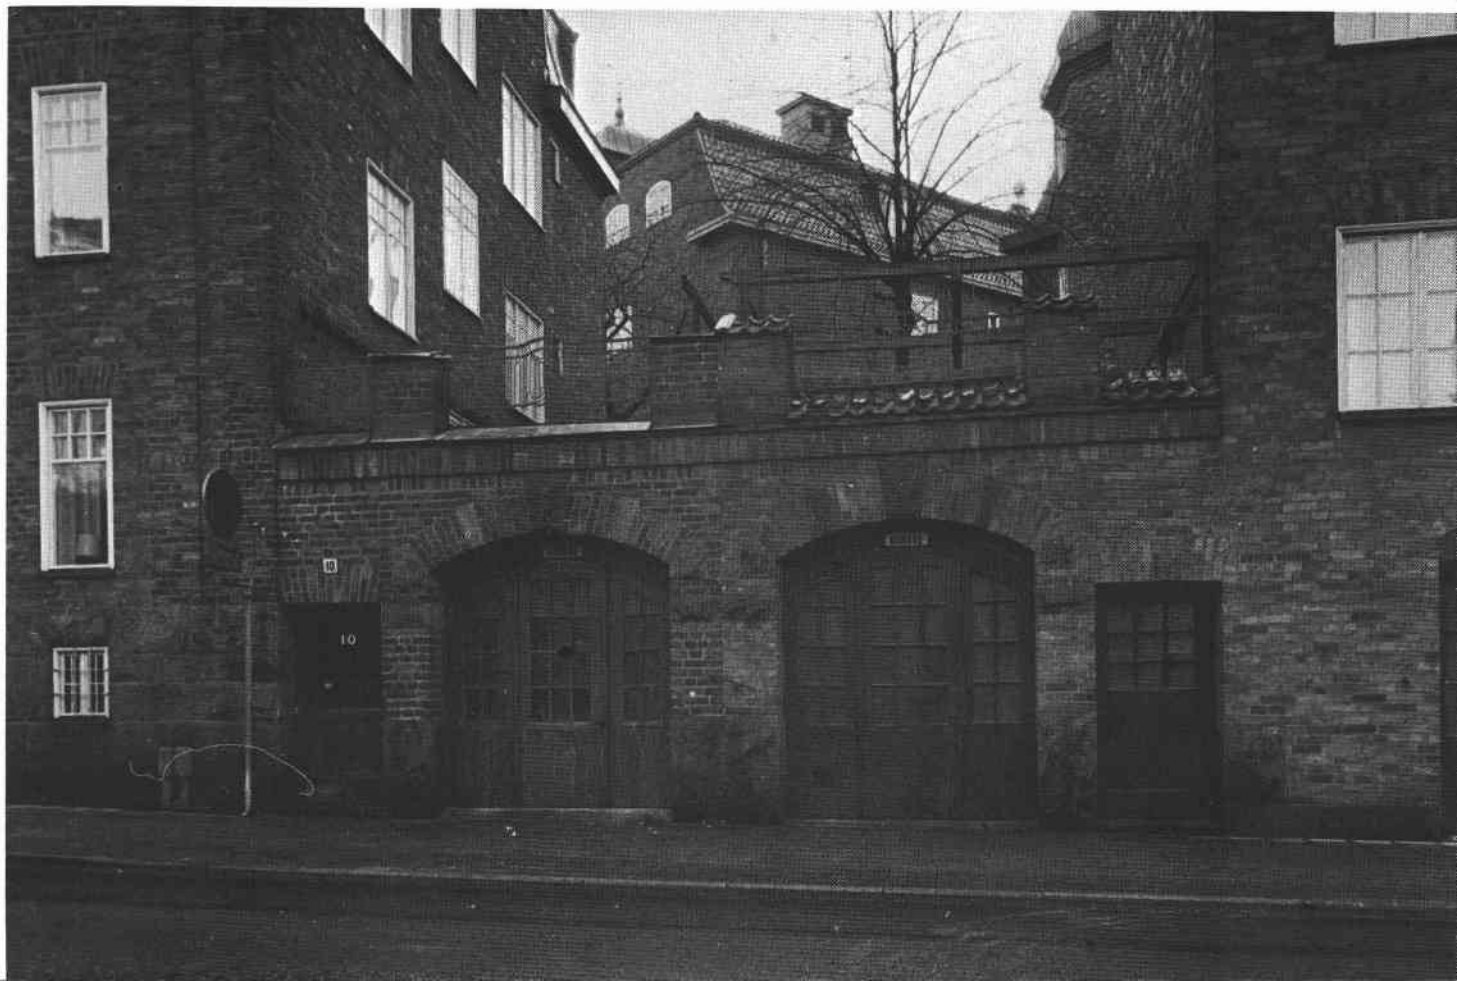
Nedan: Sidensvansen 2 och 8, ursprungliga garage vid Östermalmsgatan.

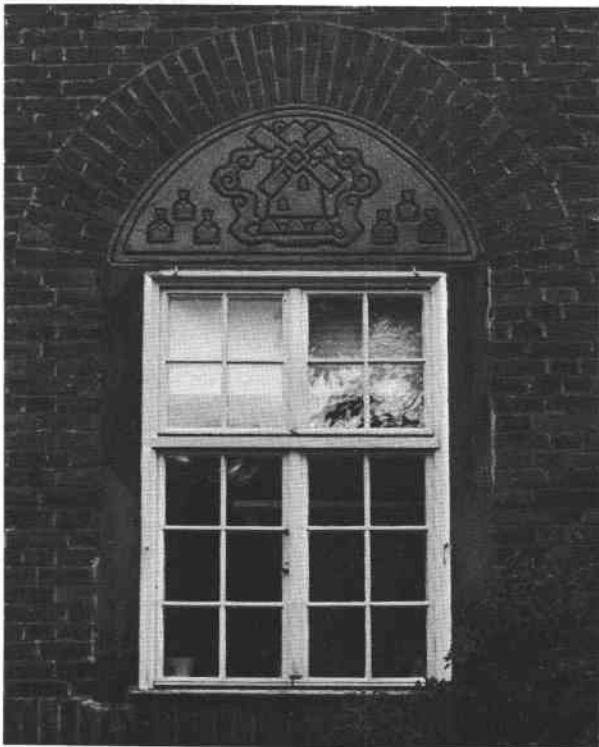
Ovan: Skatan 1, fönster mot Engelbrekts Kyrkogata.

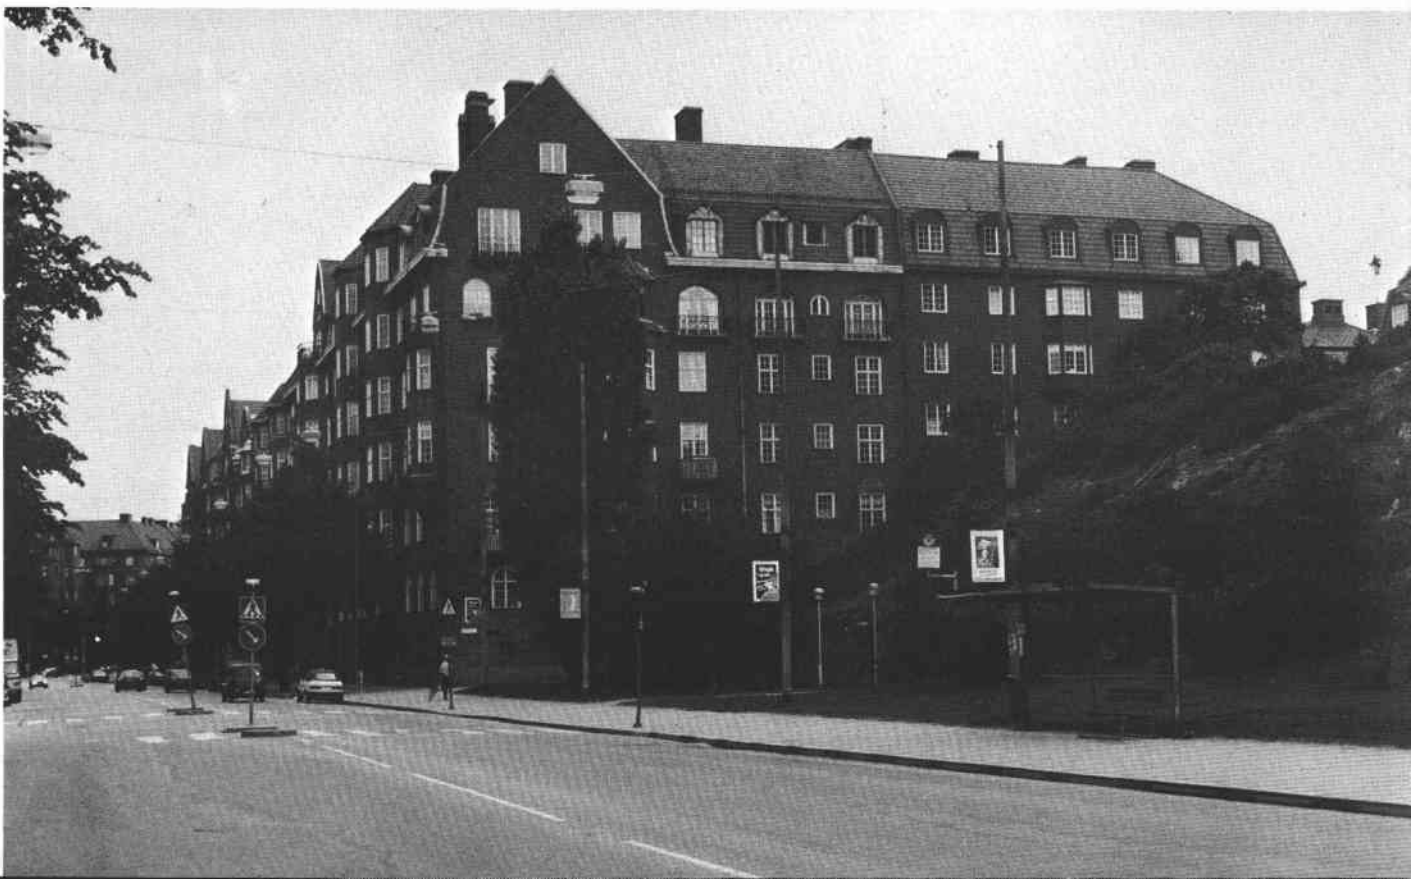
Nedan: Skatan från söder vid Karlavägen 1984, nr 1 och 13 närmast.

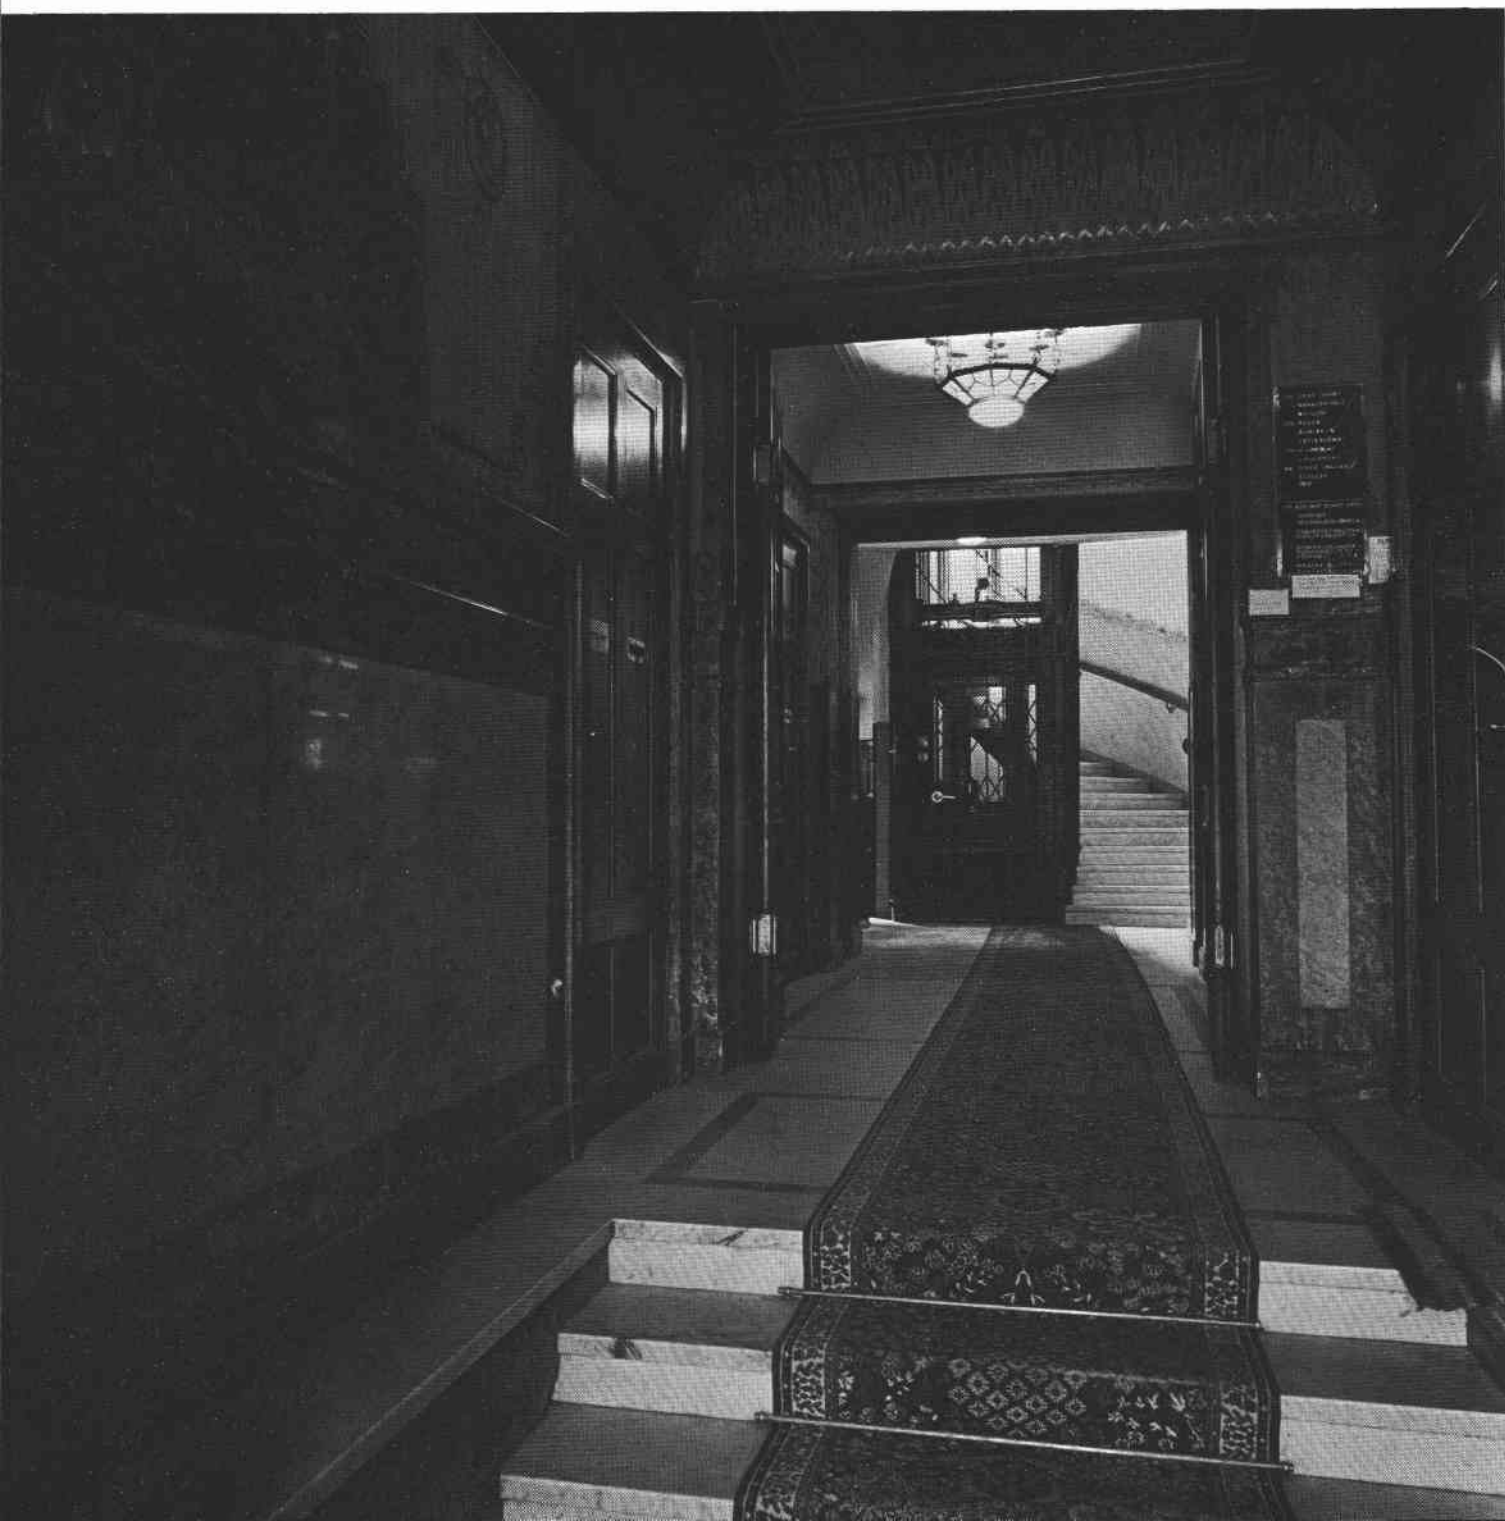
Nedan: Skatan 11, entré.

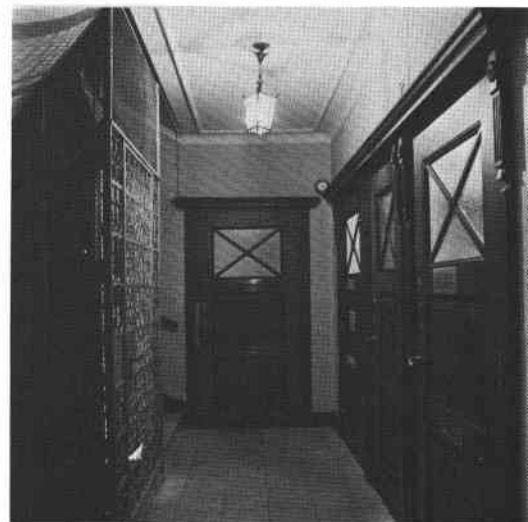
Nedan: F.d. Försäkrings AB TRYGGs entréhall, Sparbössan 1.

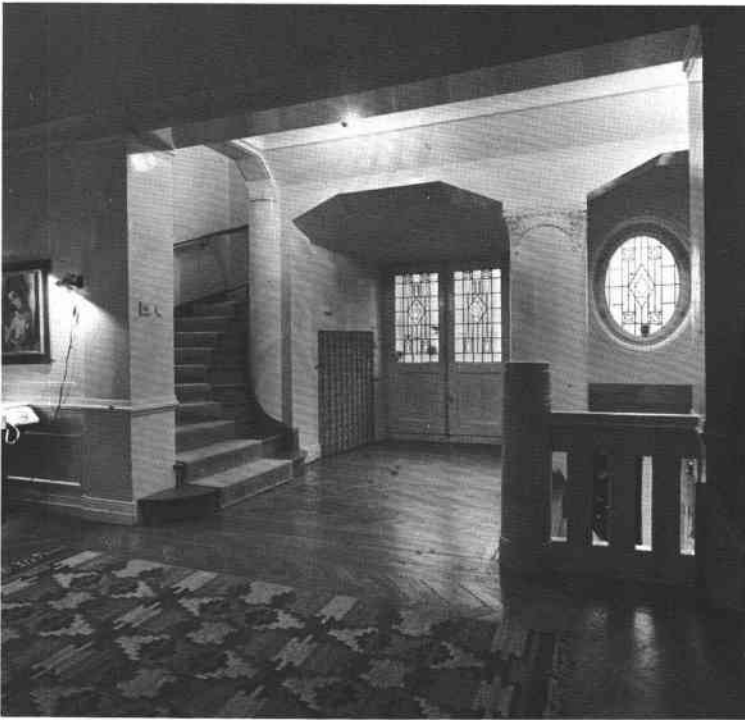
Sånglärkan 10, entré.

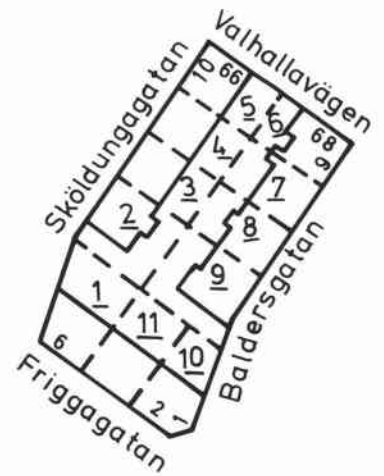
Kv. Sånglärkan, gårdar mot söder.

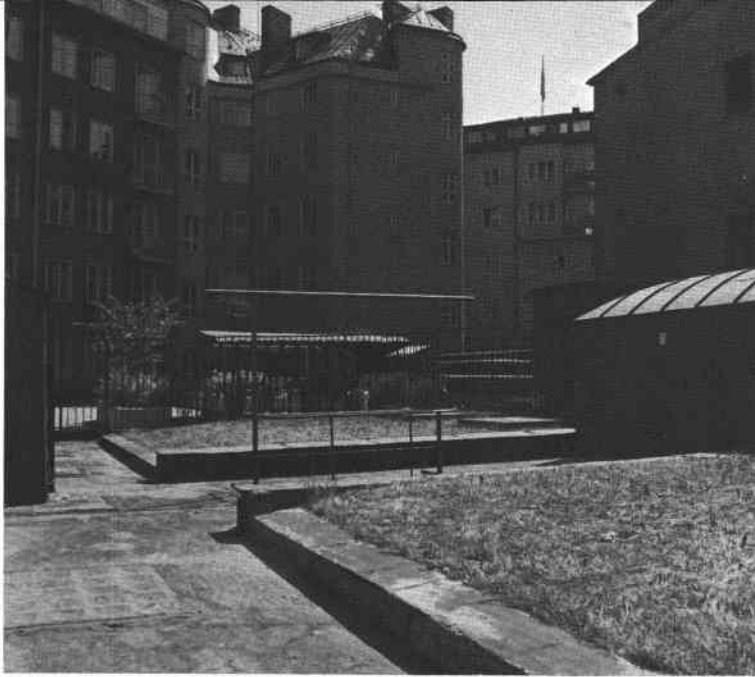
Sälgen 6, gård.

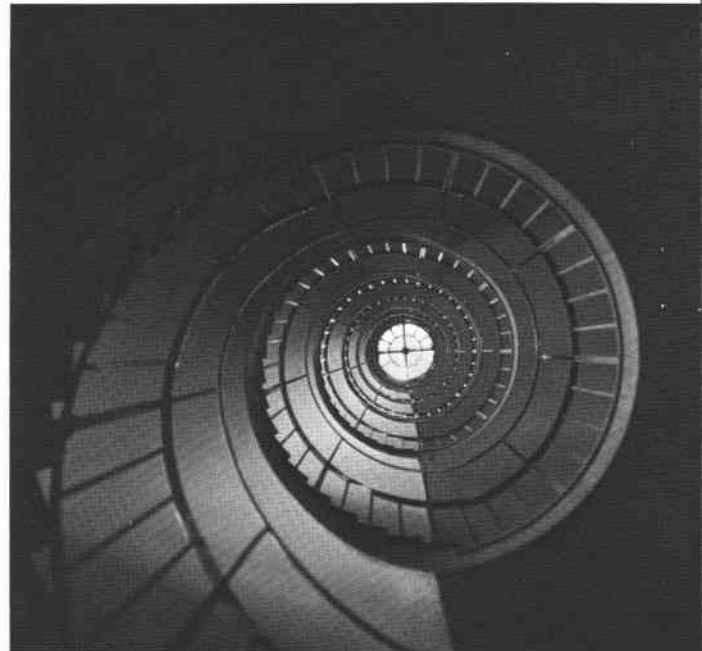
Sälgen 5, trappspindel.
