STOCKHOLMS
STADSMUSEUM

ÖSTERMALM IV

VILLASTADEN, ERIKSBERG OCH
LÄRKSTADEN

BYGGNADSVINVENTERING
STOCKHOLMS STADSMUSEUM 1984

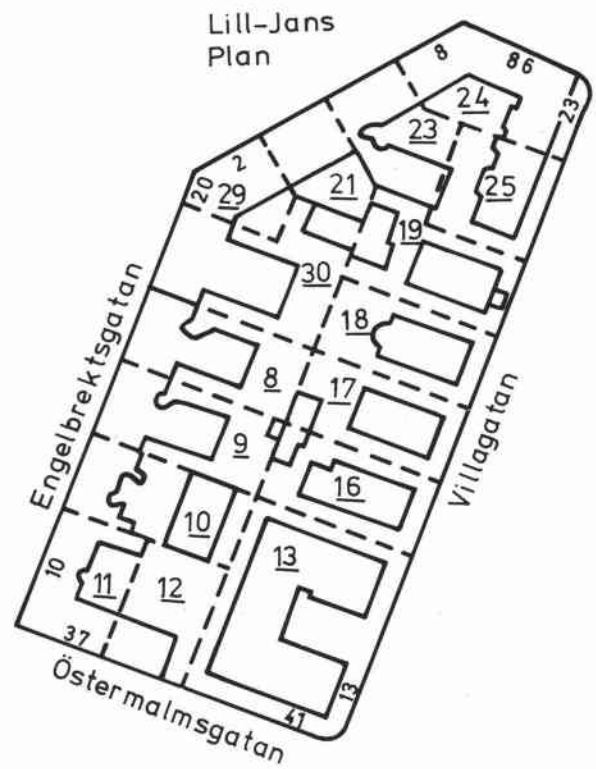
Motstående sida: Tallen 24, entré.

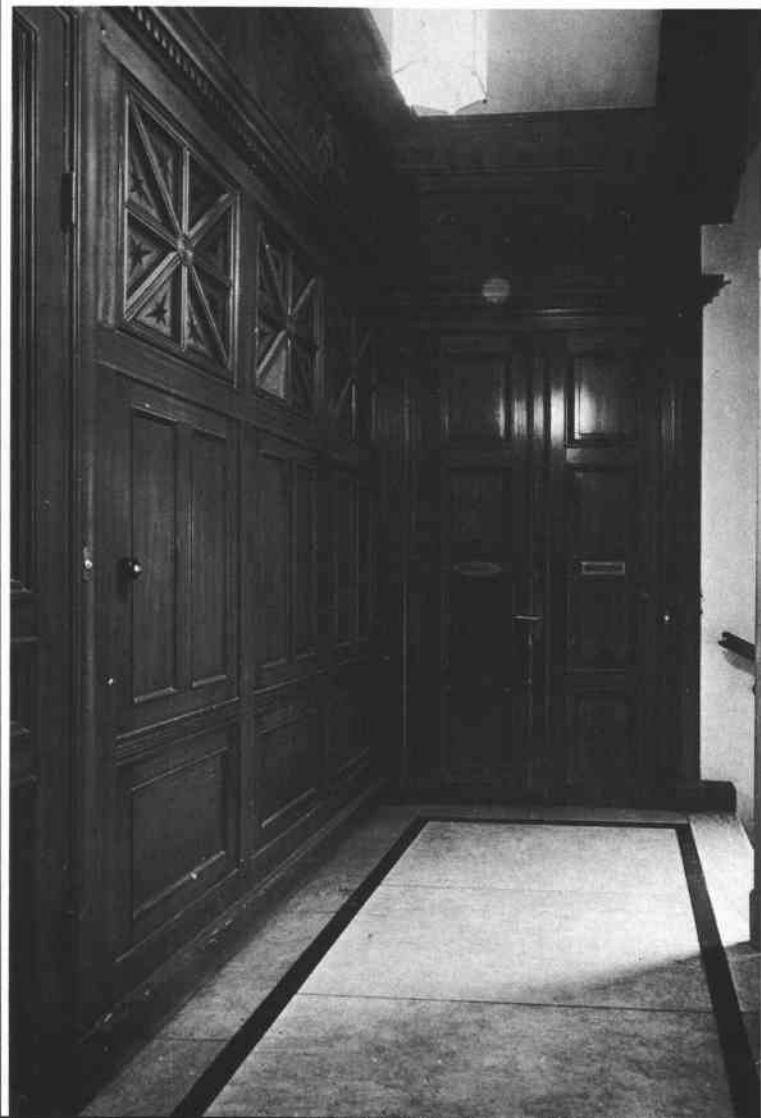
Ovan: Tallen 10, trapphus.

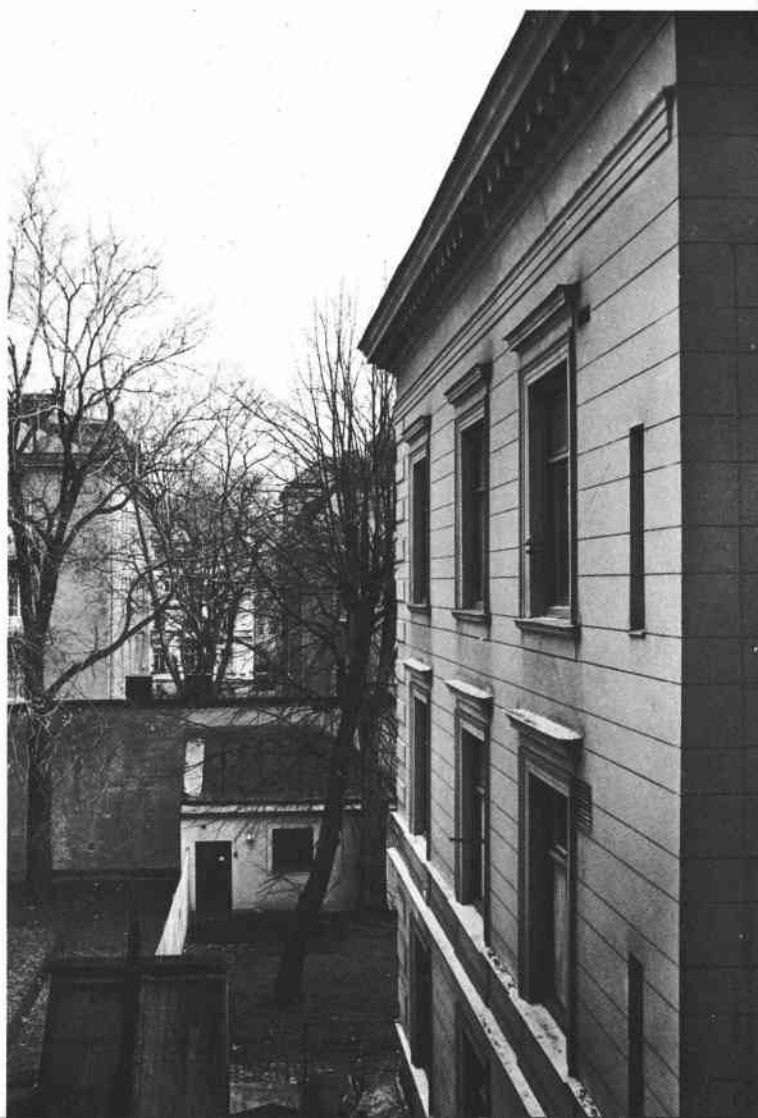
Nedan t.v: Tallen 11, vilplan.

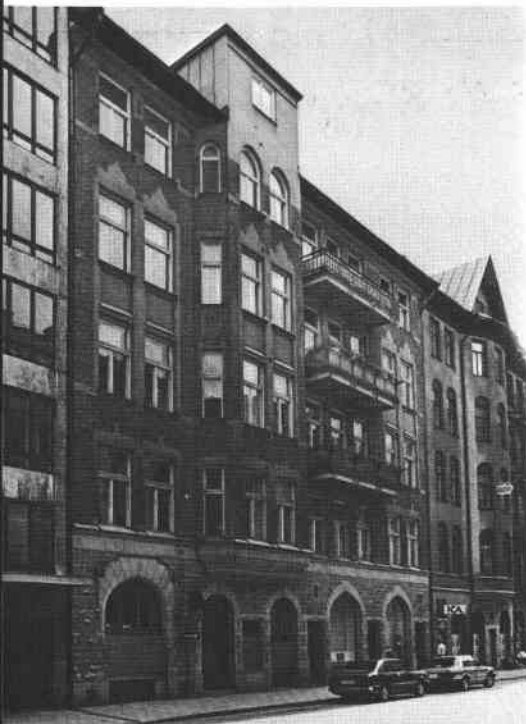
Tallen 8
Engelbrektsgatan 16

Bostadsfastighet, inventerad 1977.
Byggnadsår 1878-79, arkitekter Ax & Hj Kumlin, byggherrar D Forssell & A G Söderlund, byggmästare J Sjöqvist el. A G Söderlund. 1899-1900 partiell rivning och nyuppförande av befintligt gathus med bibehållande av den äldre gårdsflygeln, osign. ritn., byggherre och byggmästare L Östlihn. 1941-42 modernisering med bl a hiss, påbyggnad av gårdsflygeln, inredning av gathusets vind.

Gathus, 5 vån + vindsvån. Gatufasad: Grå spritputs med slätputsade fönsteromfattningar, bv av natursten. Burspråk, balkonger med smidesräcken. Ursprunglig (1900) port igensatt och flyttad. Gårdsfasad: Delvis grå, delvis beige spritputs. Plåttak.

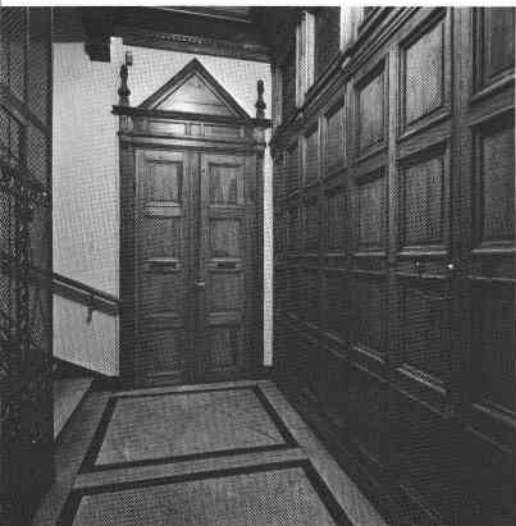
Entré (86): Ursprunglig glasad port med välvt ö-
verfönster. Vitt marmorgolv med svarta bårder,
väggar enl uppgift klädda med gulflammig marmor,
även här svarta bårder. Därövan dekormålad fris
med växtornament i grisaille. Taket indelat med trä-
lister, i fälten polykromt bladdekormåleri. Gla-
sade mellandörrar leder till trapphus med golv och
trappor som ovan, vita väggar och tak samt polykro-
ma blyinfattade fönster utförda av Stockholms Glas-
måleri. Fondvägg på vilplanen som helfransk panel
infattande dörrar och blyinfattade dagerfönster.
Därtill helfranska pardörrar med triangulära över-
stycken. Alla snickerier ursprungligen brunådrade,
nu avlutade och laserade.

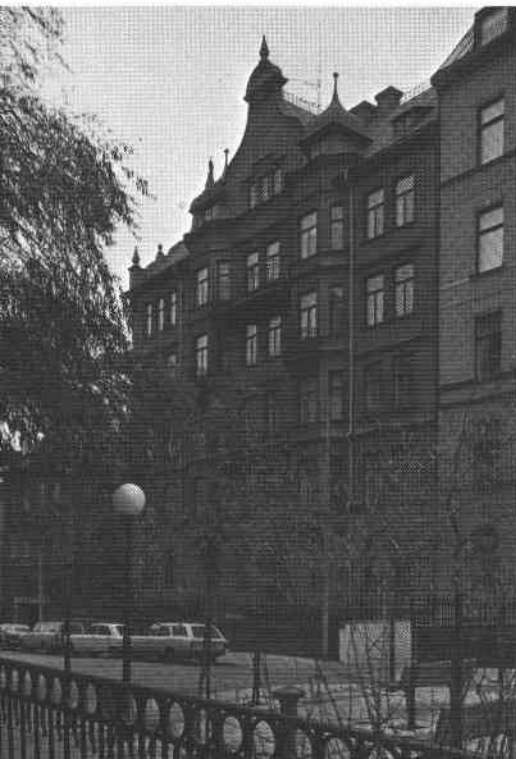
Tallen 25 Villagatan 23

Bostadsfastighet, inventerad 1977.
Byggnadsår 1896-97, arkitekt E Ohlsson (fasad) och
A W Kander (planer), byggherre G Tranberg, bygg-
mästare A W Kander. 1931 underbyggnad av gård,
centralvärme, hiss samt viss lägenhetsuppdelning.
1946 inredning av ateljé i f d stall. 1965 fasad-
renovering.

Gathus, 5 vån + vindsvån. Gatufasad: Gulbrun
sprut- och slätputs, bv rusticerad. Två tornkrönta
burspråk samt balkonger med smidesräcken. Gårds-
fasad: Gul slätputs, balkonger. Plåttak.

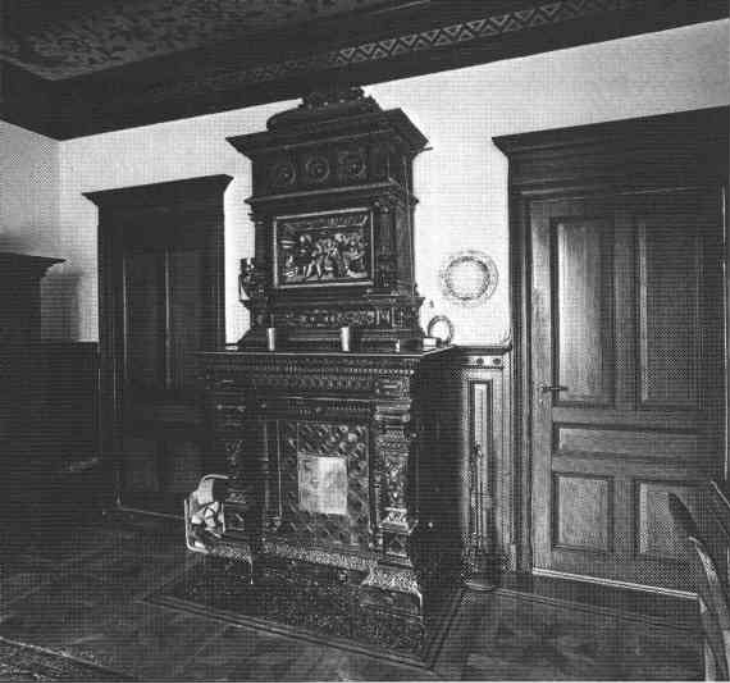
Tallen 21, matsal.
Tallen 13, boaserat rum med kasettak.

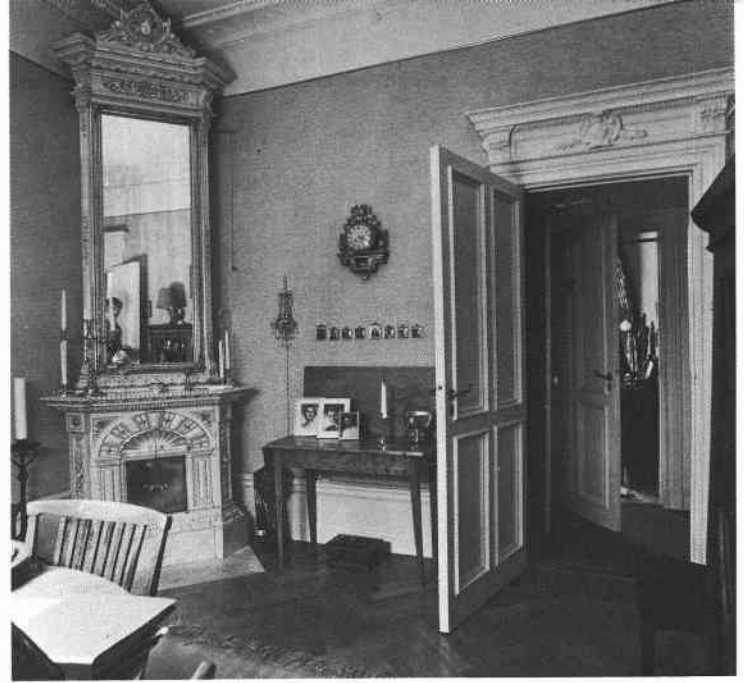
Tallen 23, salong.

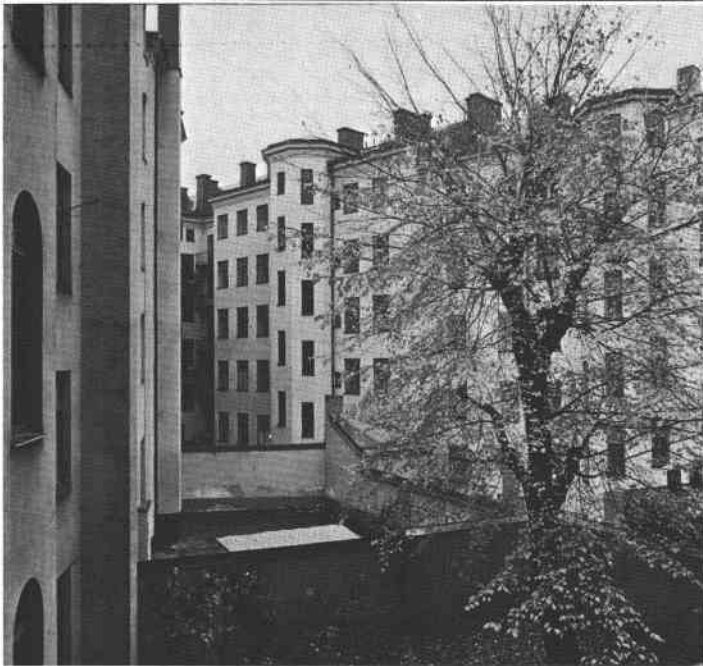
Kv. Tallkotten, gårdar norrut.

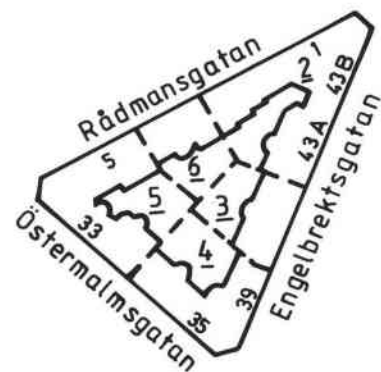
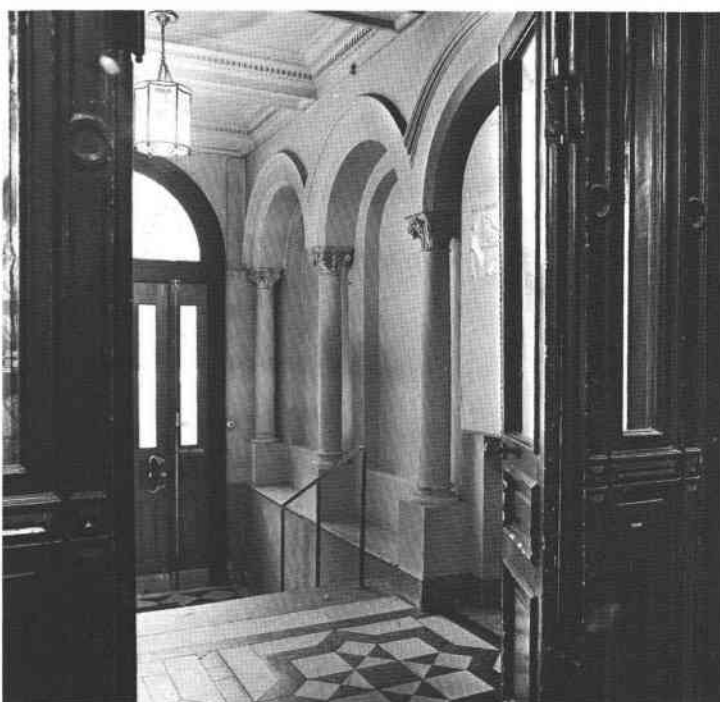
Tallkotten 5, entré.
Tallkotten 5, vilplan.

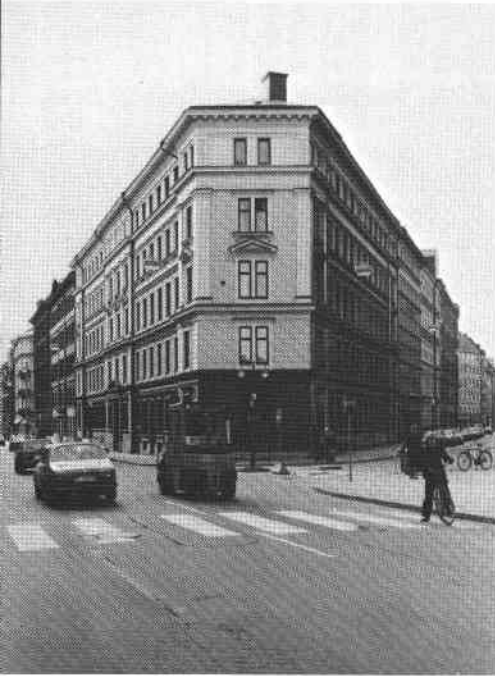
Tallkotten 2

Hus I, Engelbrektsgatan 43 A, B: Gathus (hörnhus), 5 vån. Gatufasad: Bv i brun slätputs, därovan gul slätputs med vita listverk. Ursprunglig rik utformning med rusticering, kraftiga listverk, fönsteröverstycken och pilastermotiv. Gårdshus: Gul sprutputs. Rött plåttak.

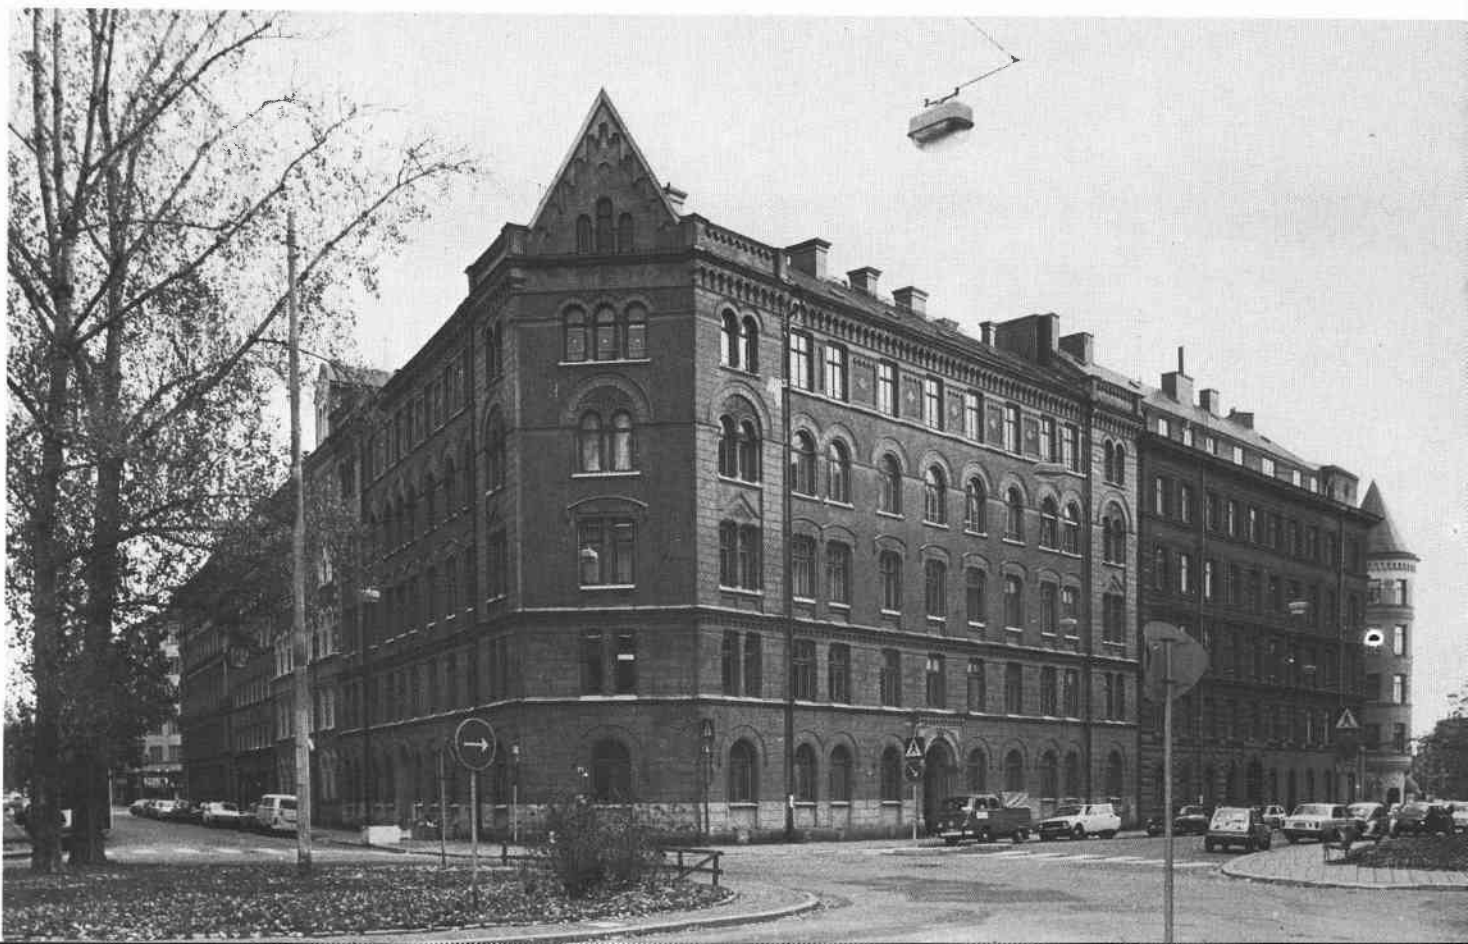
Nedan: Kv. Tallkotten, 5 närmast, vid Danderydsplan.

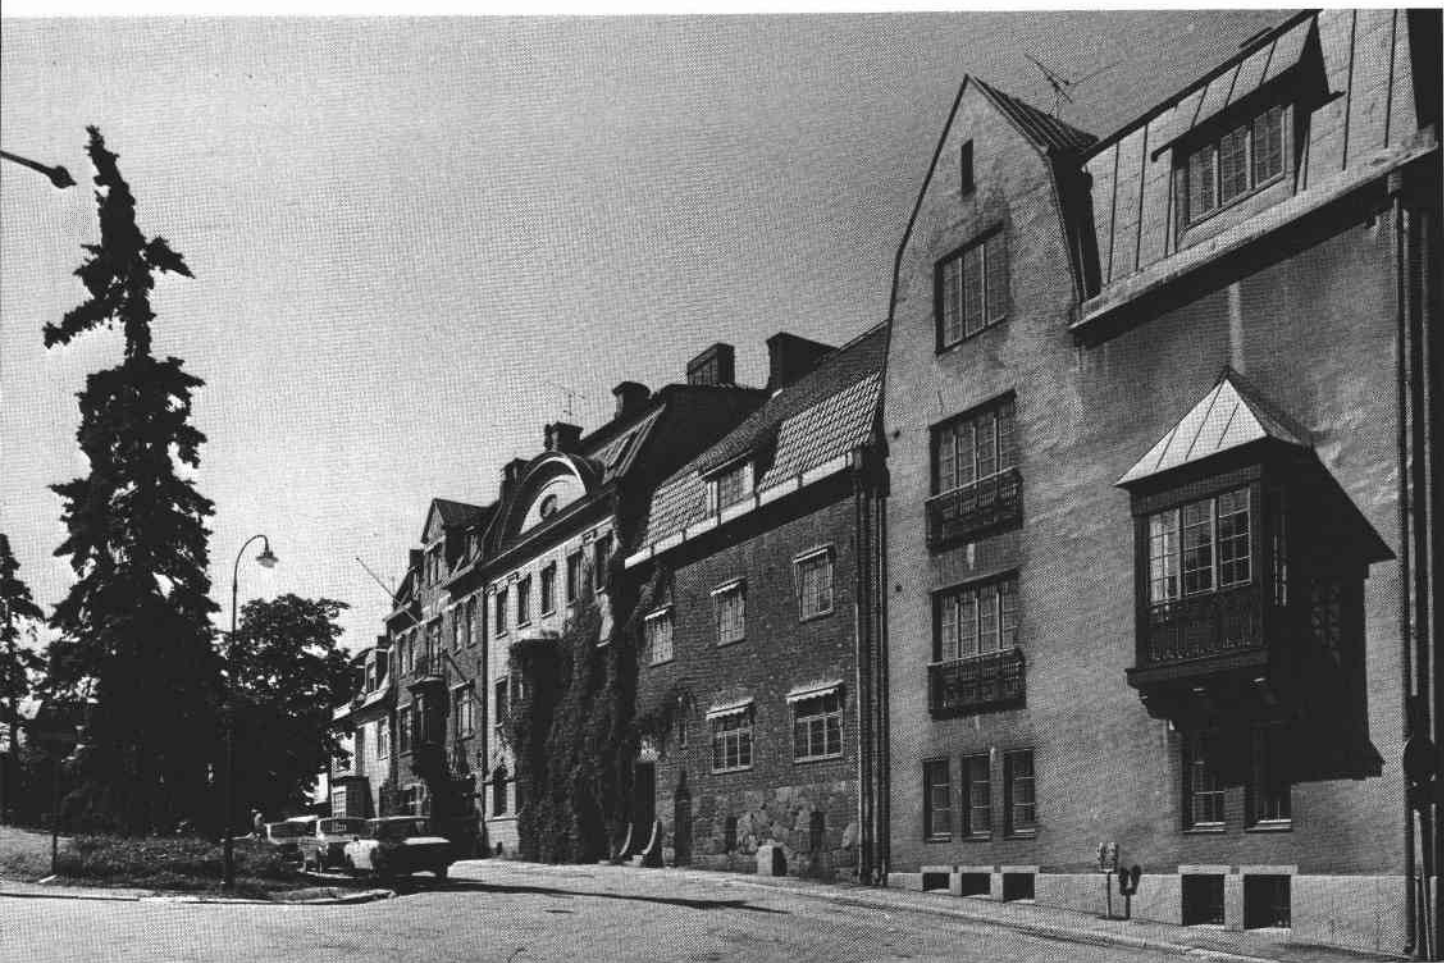
Kv. Tofslärkan, fasader mot Tyrgatan 1984. (jfr omslagets ritningar)

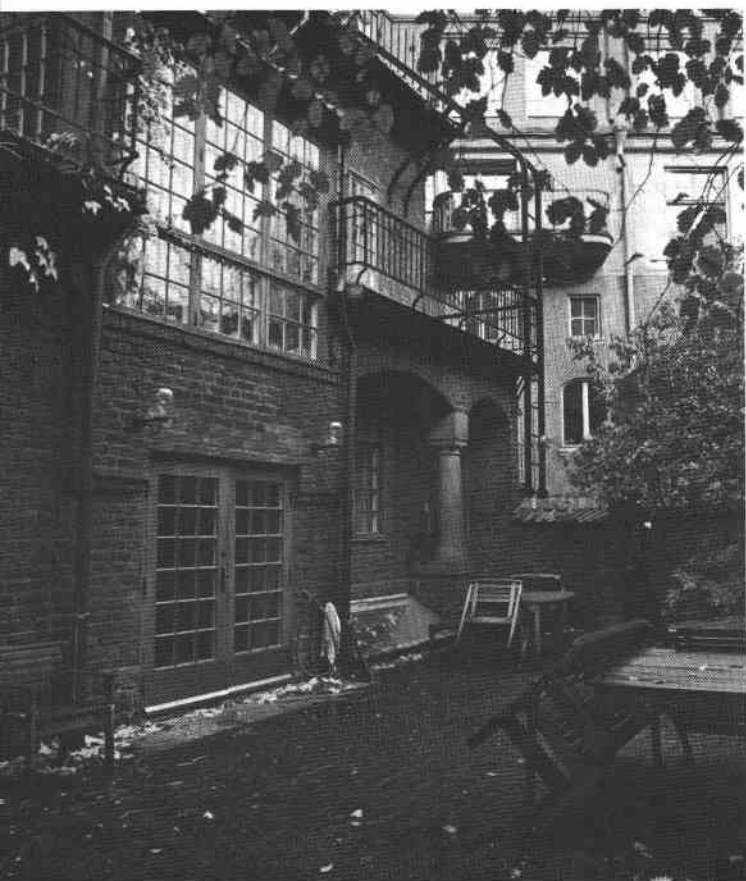
Tofslärkan 7, gård.

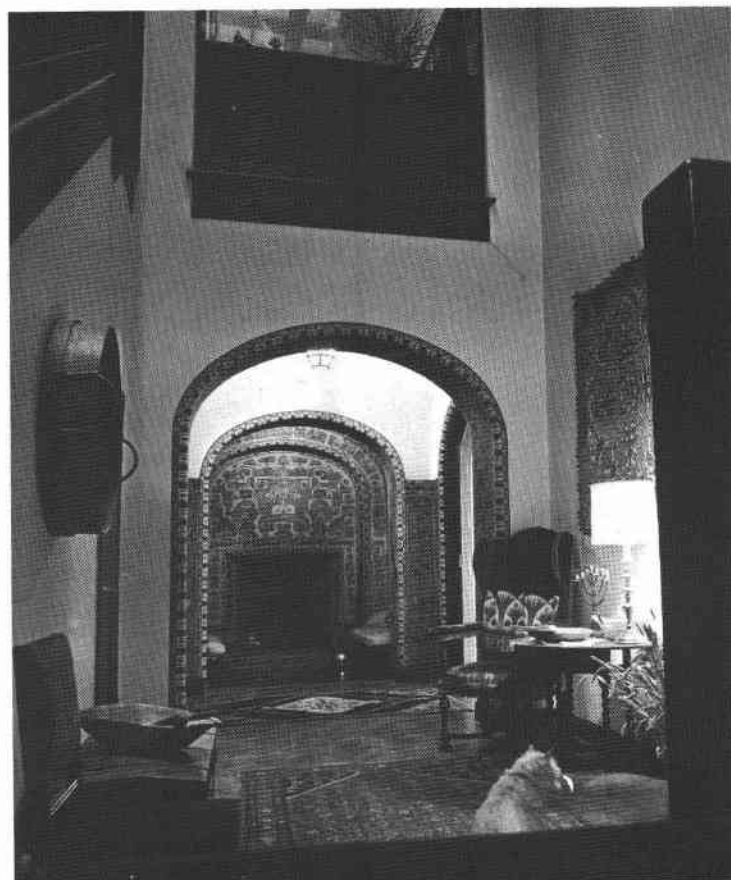
Tofslärkan 11, hall med överljus.

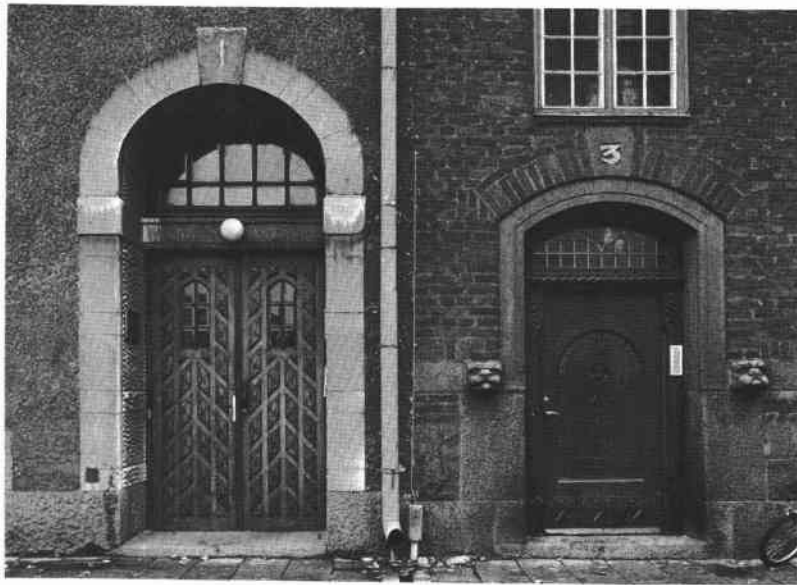
Tofslärkan 8 och 7, Odengatan 1 resp. 3.

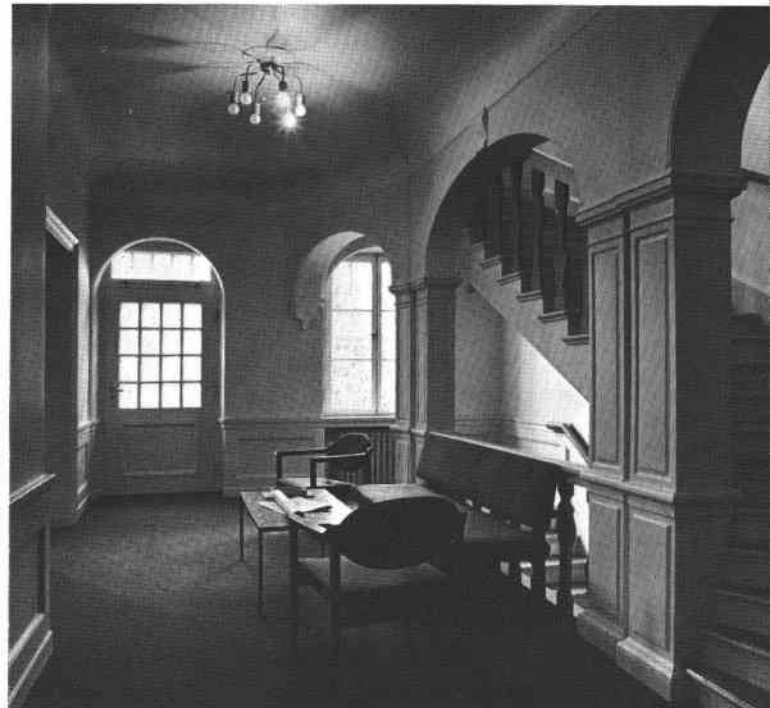
Tofslärkan 12, trapphall.
Tofslärkan 13, trappa.

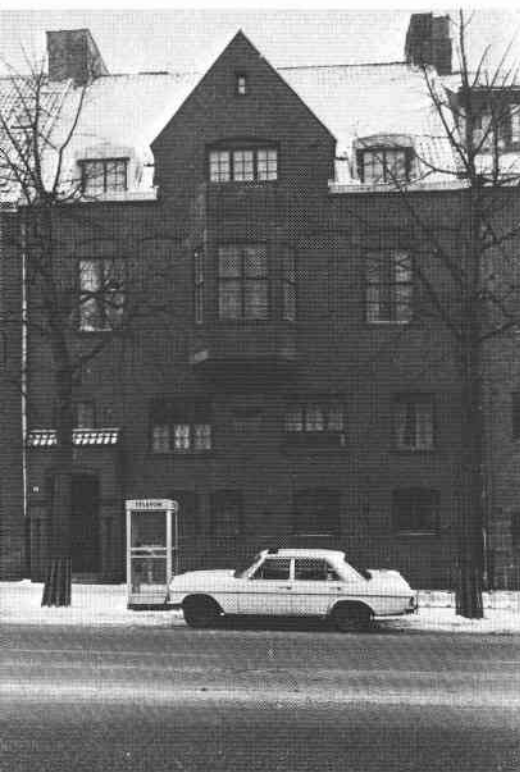
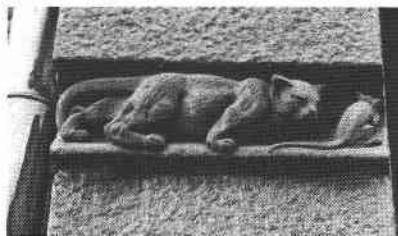
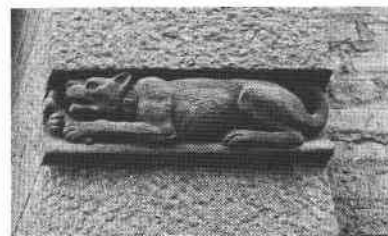
Tofslärkan 7
Odengatan 3

F d enfamiljsbostad, nu kontorsfastighet. Inventerad 1977.

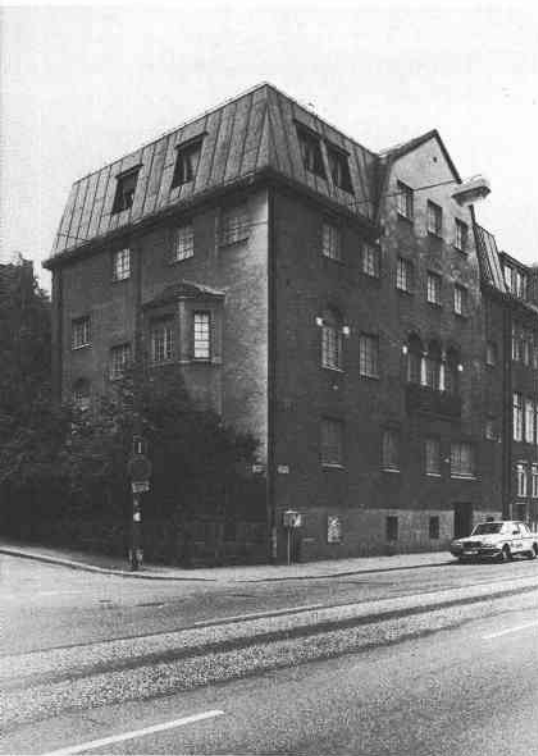
Tofslärkan 9
Tyrgatan 13, Valhallavägen 60

Bostads- och kontorsfastighet (ursprungligen enfamiljs-), inventerad 1977.
Byggnadsår 1909-10, arkitekt Th Thoren, byggherre J Klingspor, byggmästare E Öfverberg. 1974 ombyggnad av bv och 1 tr till lägenheter, 2 tr och vind till kontor.

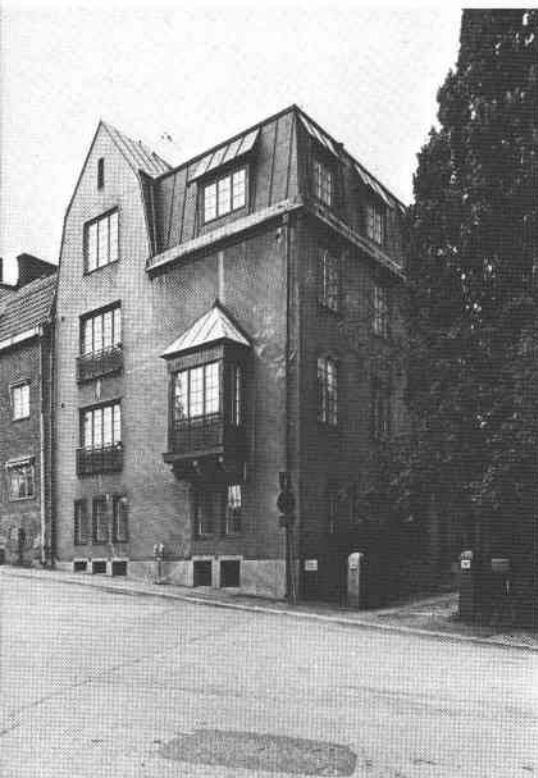
Tofslärkan 10
Tyrgatan 11

Kontorsfastighet, (ursprungligen enfamiljsbostad), inventerad 1977.

I interiören domineras intrycket av den som ett atrium utformade hallen. Kring det stora takfönstret bred dekorationsmålade bård. Byggherren, bibliotekarie vid Kgl Bibl tillika svåger till Hahr, planerade hallen för sin konstsamling, till vilken han önskade bästa möjliga ljus. Vid hallen finns en tunnvalvd spiselvrå med tegelgolv, helt täckt av Månssons dekorationsmålerier i ockra, rost, ljusblått och grönt. Bl a ses här ägarens ex libris i form av ett träd vars frukter faller ned i en bok. I anslutning till hallen nås genom halvfranska glasade skjutdörrar sal och salong, den förra med kassettkav av rödbok och utgång till trädgården. Från hallen nås även övervån via trätrappa med kraftigt räcke av laserad furu.

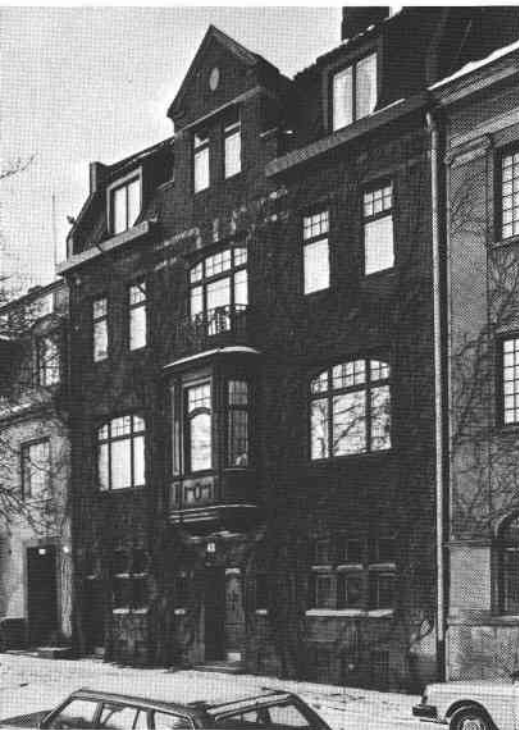
Tofslärkan 14
Tyrgatan 3

Kontorsfastighet, Albanien ambassad (ursprungligen enfamiljsbostad). Inventerad 1977.

Interiörerna ej besökta men skall enligt uppgift bevara i huvudsak ursprunglig rumsindelning och snickeriinredning.

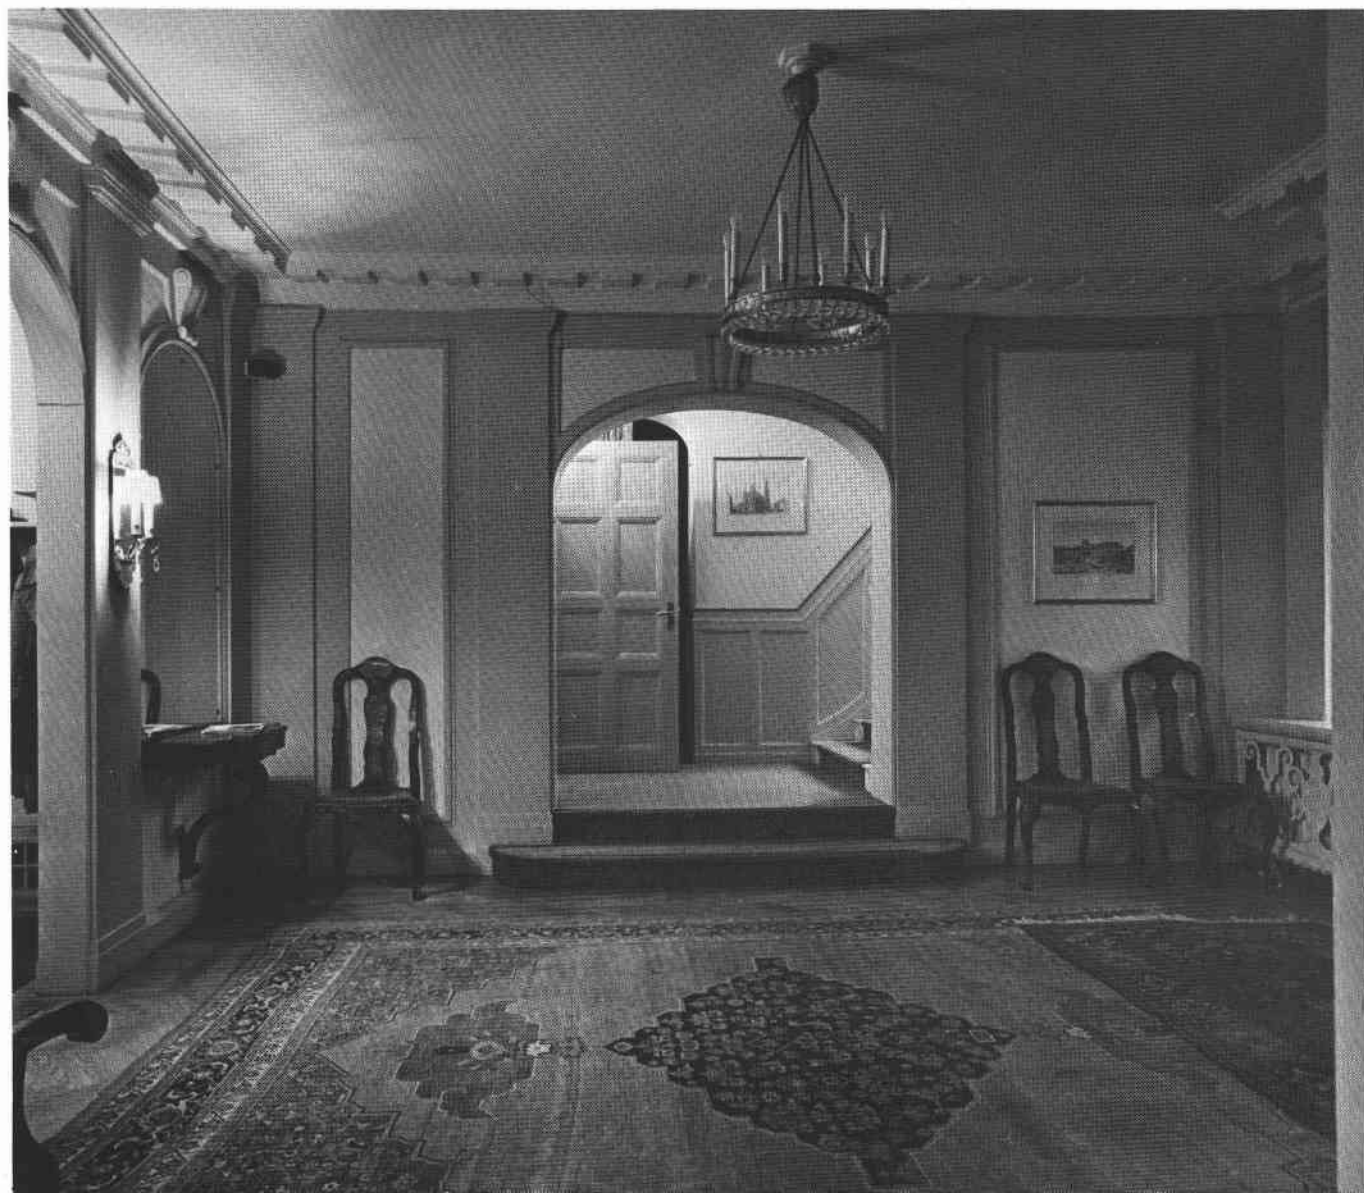
Trädlärkan 5, hall.

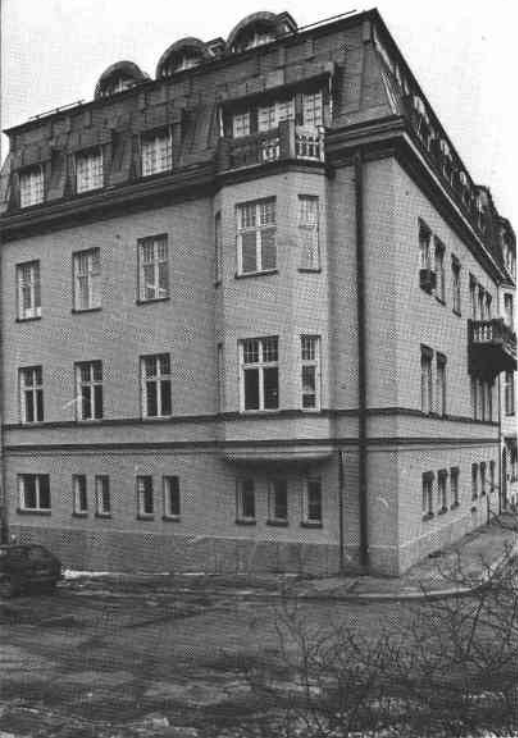
Trädlärkan 1
Tyrgatan 2, Friggagatan 12

Kontorsfastighet (ursprungligen enfamiljsbostad), inventerad 1977.

Byggnadsår 1909, arkitekt D Lundegård, byggherre F W Lindqvist, byggmästare H P Olsson. 1933 inre ombyggnad, bl a avdelning av ny lägenhet. 1974 ombyggnad för kontorsändamål.

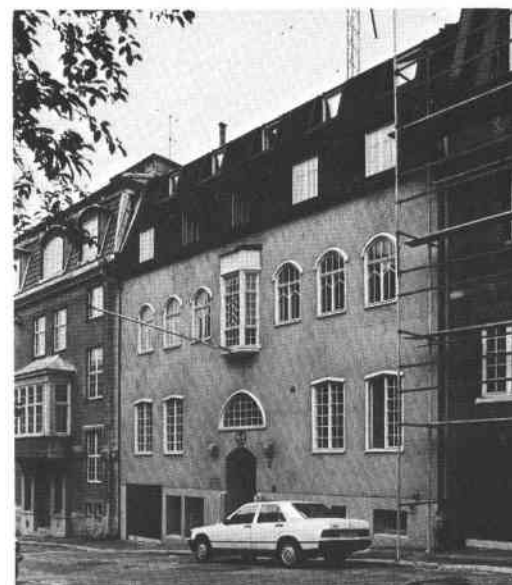
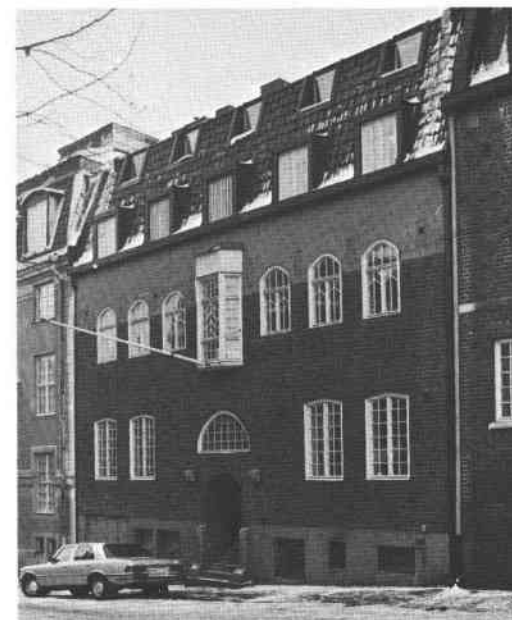
Sedan 1978 har tegelfasaden beklagligtvis överputsats och taket belagts med betongpannor. Den undre bilden här till höger visar huset före förändringen.

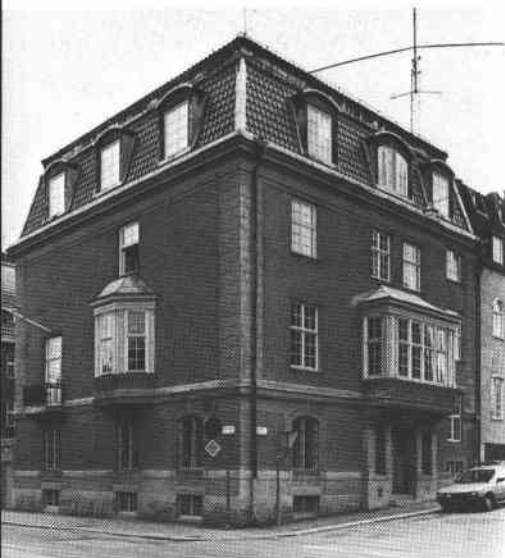
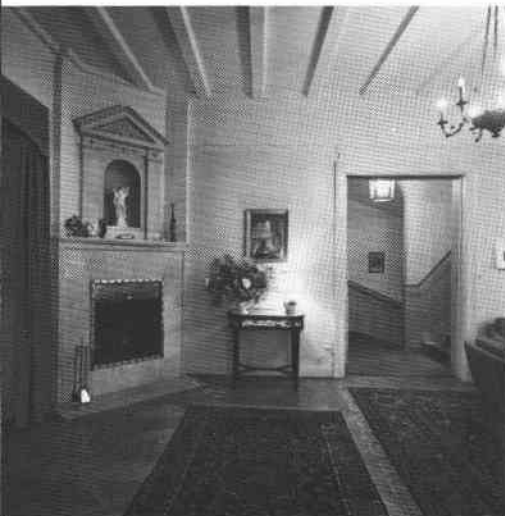
Trädlärkan 5

Bostadsfastighet, österrikiska ambassadörens residens. Inventerad 1977 och 1981.

Byggnadsår 1910-12, arkitekt V Bodin, byggherre och byggmästare Alfr Andersson. 1918 och 1923 ett flertal större och mindre förändringsarbeten, såsom ändringar i rumsdispositioner, upptagning och igensättning av fönster, smidesstaket ersattes av mur m m. 1956 ombyggnad för österrikiska legationen.

Gathus (hörnhaus), 3 vån + vindsvån. Fasader: Gul terrassitputs med gråvita hörnkedjor och andra detaljer, sockel av granit. Burspråk åt vardera gatan, balkong med smidesräcke. Portal med sidofönster och fyra flankerande putsade pilastrar. Glaserat tegeltak.

Entré: Ursprunglig ekport med ovala fönster. Golv av ekparkett, väggar fältindelade av pilastrar, ena kortväggen indelad i tre arkadbågar varav den mellersta leder till kapprum. Trappans steg av vit marmor, längs hela trapploppet halvfransk bröstpanel. Av övriga inredningsdetaljer märks öppen spis av vit marmor i övre hallen, fältindelade väggar och kraftig stucktaklist i salen, skjutdörrar till salongen. Hall på 3 tr inredd med mörkbrun stockpanel, kurbitsdekorerade dörrar och vitputsad öppen spis, därtill brunmålat bjälktak med geometrisk dekormålning - allt som en nationalromantisk "jaktstuga".

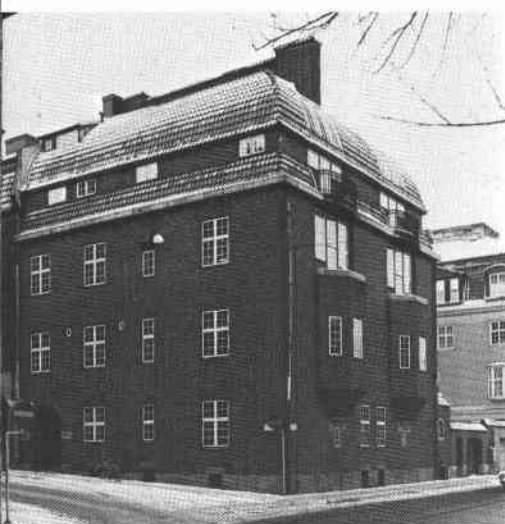
Trädlärkan 6

Kontorsfastighet (ursprungligen enfamiljsbostad), inventerad 1977.

Byggnadsår 1909-10, arkitekt E Hahr, byggherre E Asplund, byggmästare D E Thorsén. Ut- och invändiga förändringar under 1920-talet, ark E Hahr.

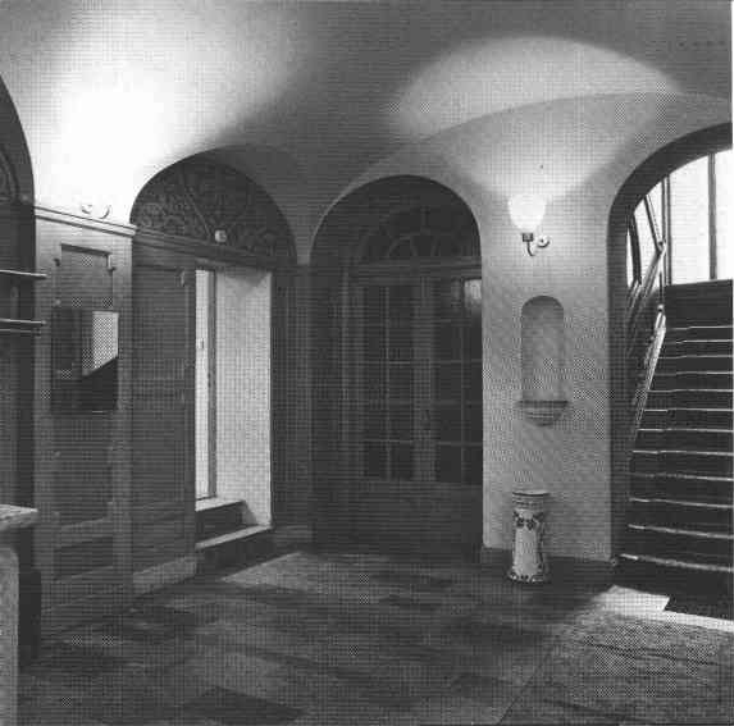
Trädlärkan 8, hall.
Vakteln 4, gård.

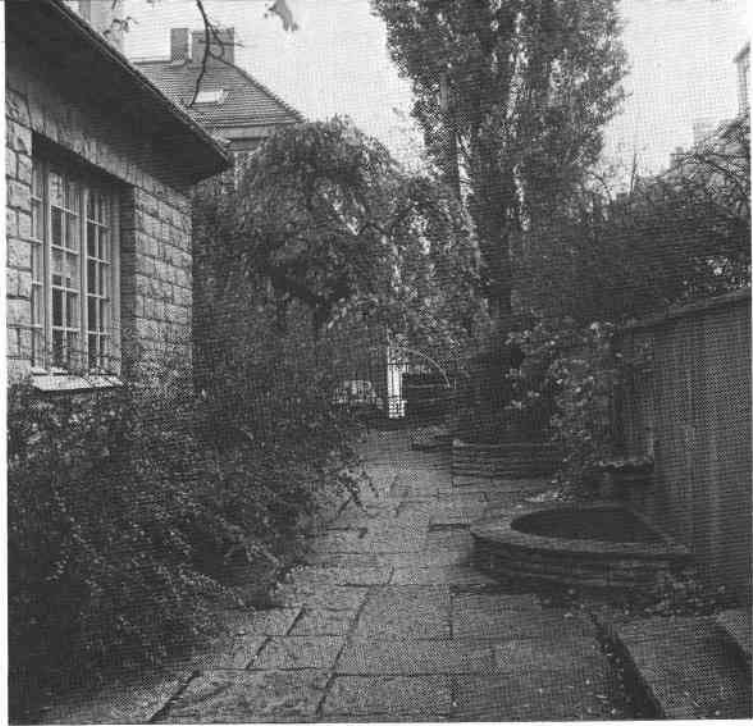
Trädlärkan 2, trädgård med fontän.

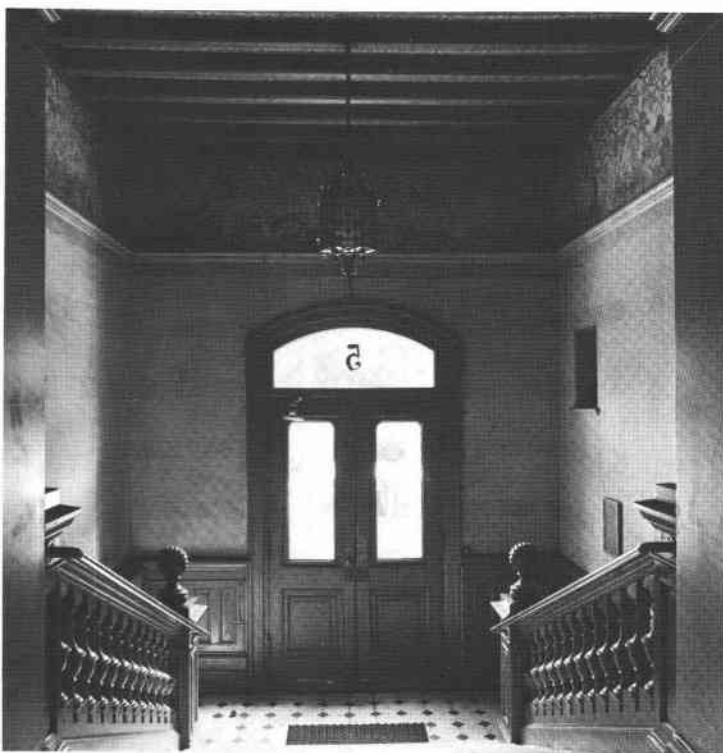
Vakteln 9, entré.

Entré: Ursprunglig glasad och skulpterad port med
överfönster. Vitt marmorgolv med bård och infällda
plattor av svart marmor. Trappa av vit marmor med
kraftigt träräcke av svarvade balustrar. Helfransk
bröstpanel, därovan gulmarmorade väggar i kvader-
imitation, avslutad mot taket med målad naturalis-
tisk fris föreställande barn, djur och växtlighet.
Bjälktak med dekormålade slingor i gult, rött och
blått. Glasade mellandörrar med blästrad dekor leder
till trapphuset, med grå kalkstenstrappor och ur-
sprunglig hiss i spindeln. Vilplanens golv och tak
som i entré. Helfranska enkel- och pardörrar, de
förra glasade med överfönster, de senare med skulp-
terade överstycken.

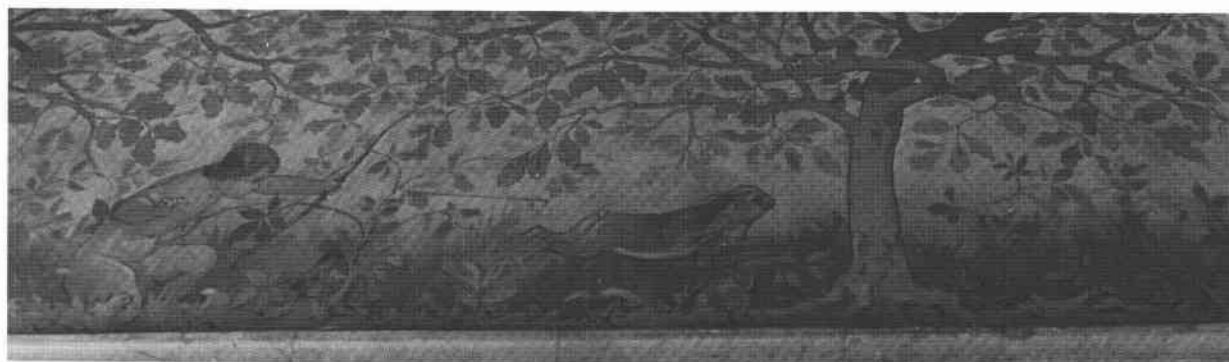
Vakteln 6, vilplan.

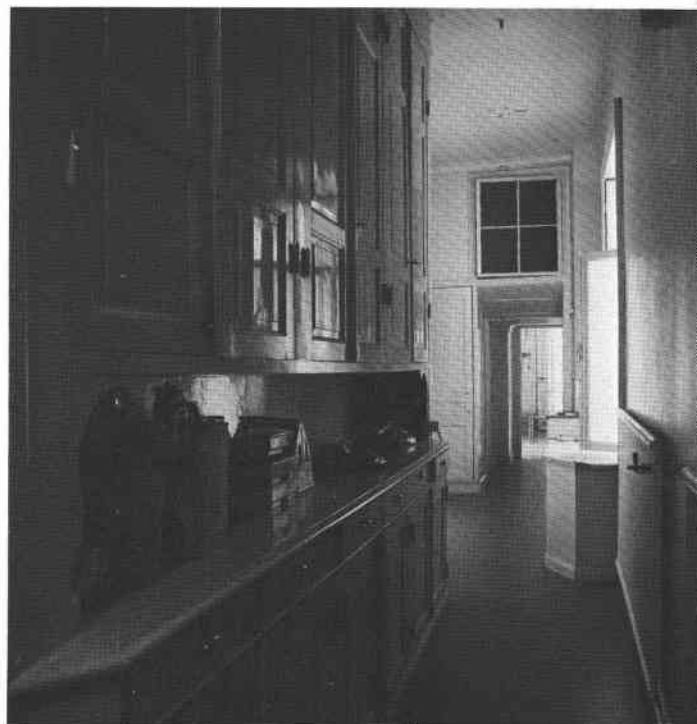
Vakteln 11, serveringsgång.
